Master's thesis / Diplomski rad

**DETERIORACIJA PARKOVNIH ELEMENATA
IZGRAĐENIH OD ARHITEKTONSKOG KAMENA
U PARKOVIMA GRADA ZAGREBA**

Zagreb, rujan, 2021.

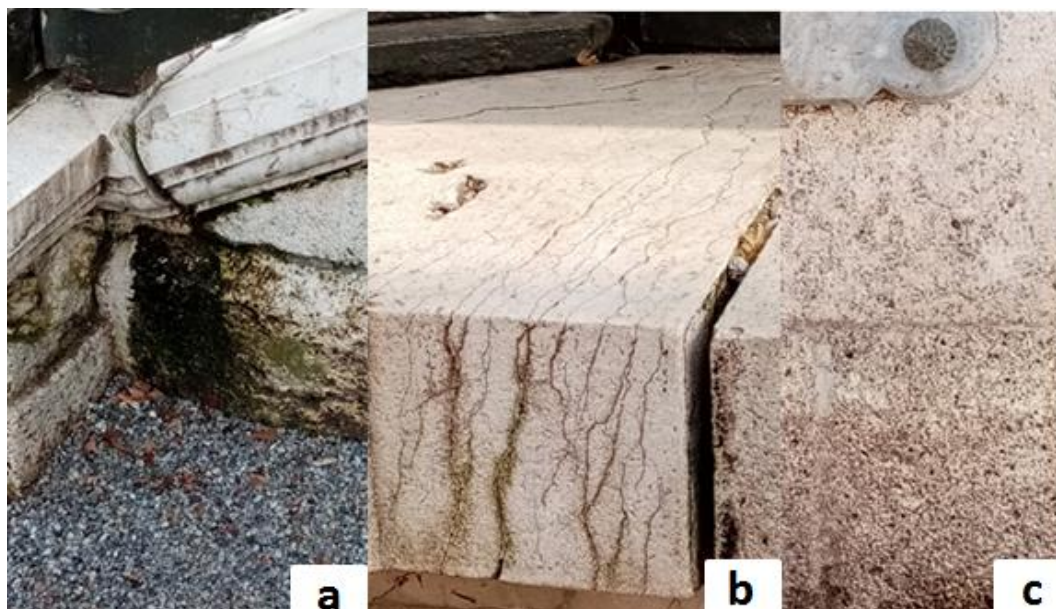
Slika 3.2.5.1. Oštećenja Glazbenog paviljona: a) biološka kolonizacija algama; b) puknuća; c) prirodno stanje arhitektonskog kamena.
