**DETERIORACIJA PARKOVNIH ELEMENATA  
IZGRAĐENIH OD ARHITEKTONSKOG KAMENA  
U PARKOVIMA GRADA ZAGREBA**

DIPLOMSKI RAD

Dora Arbanas

Zagreb, rujan, 2021.

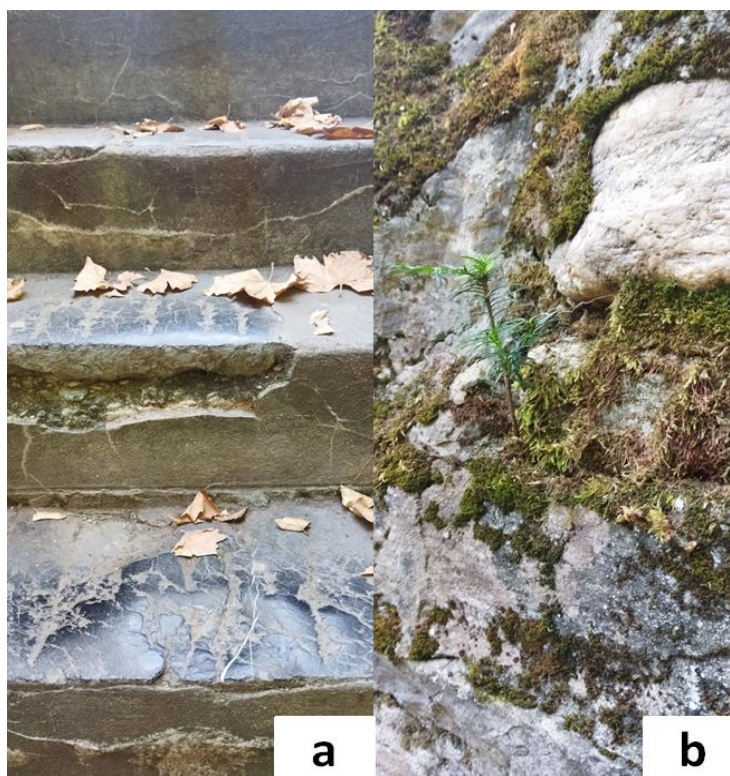
Obilaskom ovog objekta uočena je značajna biološka kolonizacija (Slika 3.1.8.1b) u kojoj prevladavaju biljke i mahovina. Zidovi objekta građeni su od brojnih vrsta stijena na kojima su vidljiva oštećenja poput delaminacije, puknuća, površinske dezintegracije, iveranja (engl. splintering) i odlamanja (Slika 3.1.8.1a). Na slici 3.1.8.1a vidljiva je promjena karaktera površine kamena, uzrokovana učestalim (ljudskim) korištenjem.

Slika 3.1.8.1. Oštećenja zatečena na Kuli: a) izlizana površina gazišta, odlamanje; b) biološka kolonizacija biljem i mahovinama.

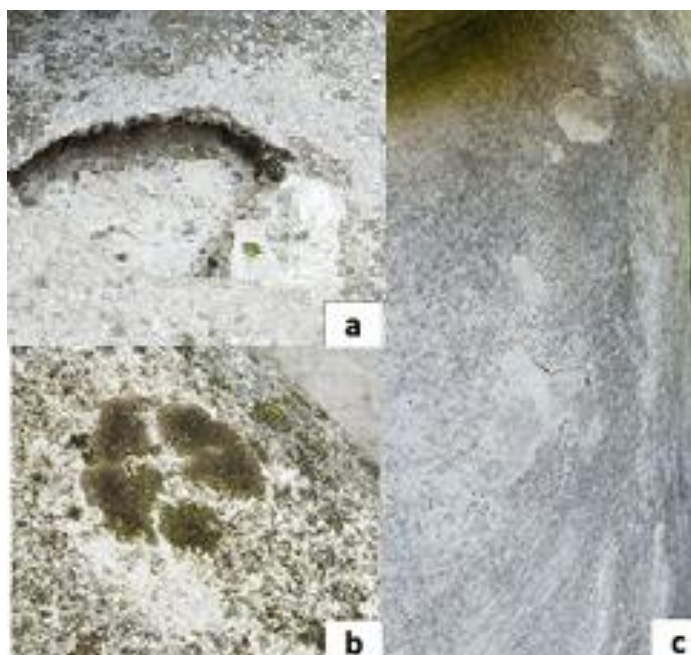
Na skulpturama Egipćana vidljiva su oštećenja promjene boje i taloženja (Slika 3.1.11.1a). Također su vidljivi primjeri biološke kolonizacije lišajevima (Slika 3.1.11.1b), mahovinama i algama (Slika 3.1.11.2b). Pregledom oba kipa uočeni su primjeri brojnih puknuća, prsnuća (Slika 3.1.11.2a), pukotinskih oštećenja te predjela na kojima nedostaju dijelovi skulptura (Slika 3.1.11.1b). Na slici 3.1.11.2c vidljivo je oštećenje površinskim ljuštenjem.

Slika 3.1.11.2. Oštećenja na Egipćanima: a) prsnuće; b) biološka kolonizacija mahovinama i algama; c) površinsko ljuštenje.
