# Deterioracija parkovnih elemenata izgrađenih od arhitektonskog kamena u parkovima grada Zagreba

**Master's thesis / Diplomski rad**

**2021**

*Degree Grantor / Ustanova koja je dodijelila akademski / stručni stupanj:* **University of Zagreb, Faculty of Agriculture / Sveučilište u Zagrebu, Agronomski fakultet**

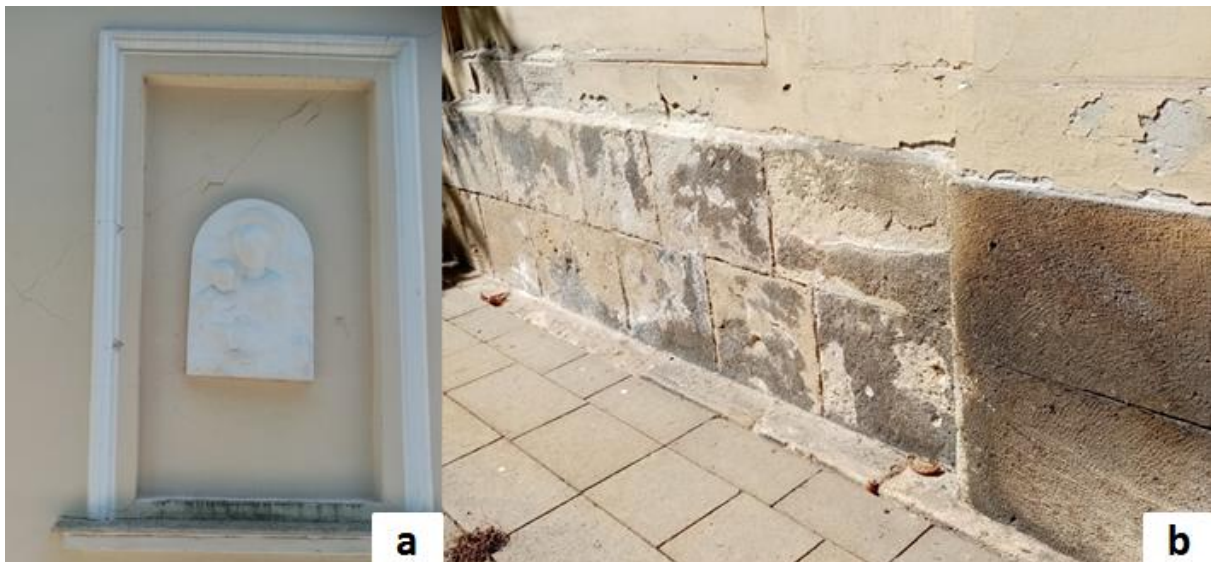
Slika 3.1.16.1 Oštećenja zatečena na pomoćnim objektima (istočni dio Maksimira):
