Deterioracija parkovnih elemenata izgrađenih od arhitektonskog kamena u parkovima grada Zagreba

Master's thesis / Diplomski rad

2021

Degree Grantor / Ustanova koja je dodijelila akademski / stručni stupanj: **University of Zagreb, Faculty of Agriculture / Sveučilište u Zagrebu, Agronomski fakultet**

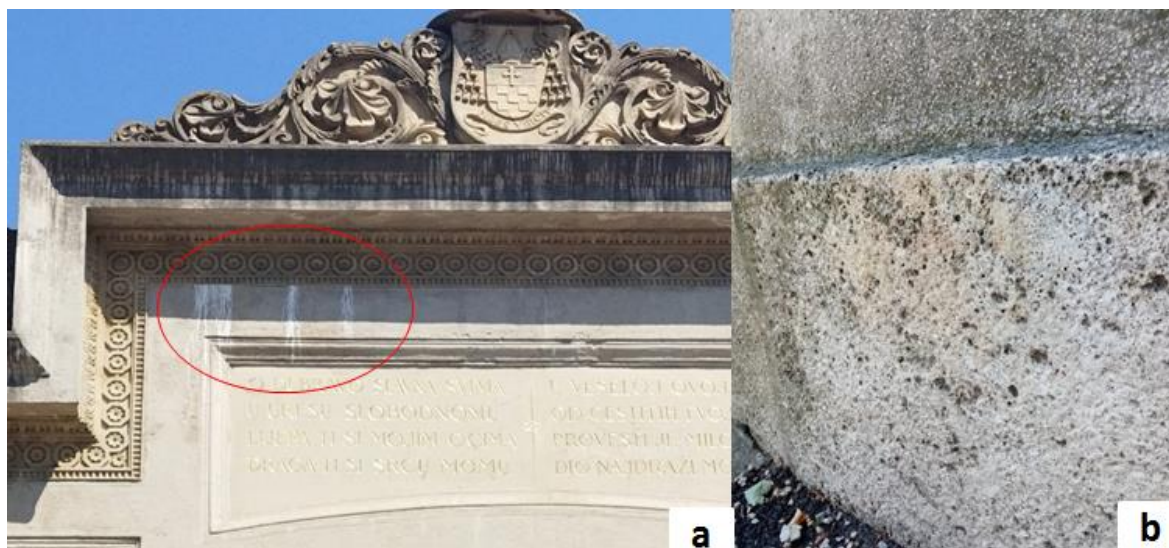
Crna je kora uočena na dijelovima izloženim oborinama (Slika 3.1.1.1a i 3.1.1.2a). Zatečeni su tragovi prljanja, pogotovo iznad natpisa na vratima (Slika 3.1.1.1b; 3.1.1.2b). Iznad vrata je uočena pojava kalcitne inkrustacije (Slika 3.1.1.1a – zaokruženo). Na slici 3.1.1.2a vidljivo je i blago oštećenje granularne dezintegracije na licu reljefa. Prisutni su primjeri biološke kolonizacije mahovina, lišajeva, a najrasprostranjenije su alge (Slika 3.1.1.1b i 3.1.1.2b). Na slici 3.1.1.1b vidljive su rupice ili udubljenja na donjem bloku, ovdje se ne radi oštećenju već o strukturi stijene (iako je sam blok u nekoj mjeri zasigurno istrošen).

Slika 3.1.1.1. Oštećenja na ulaznim vratima: a) crna kora, inkrustacija i tragovi prljanja; b) tragovi prljanja, alge

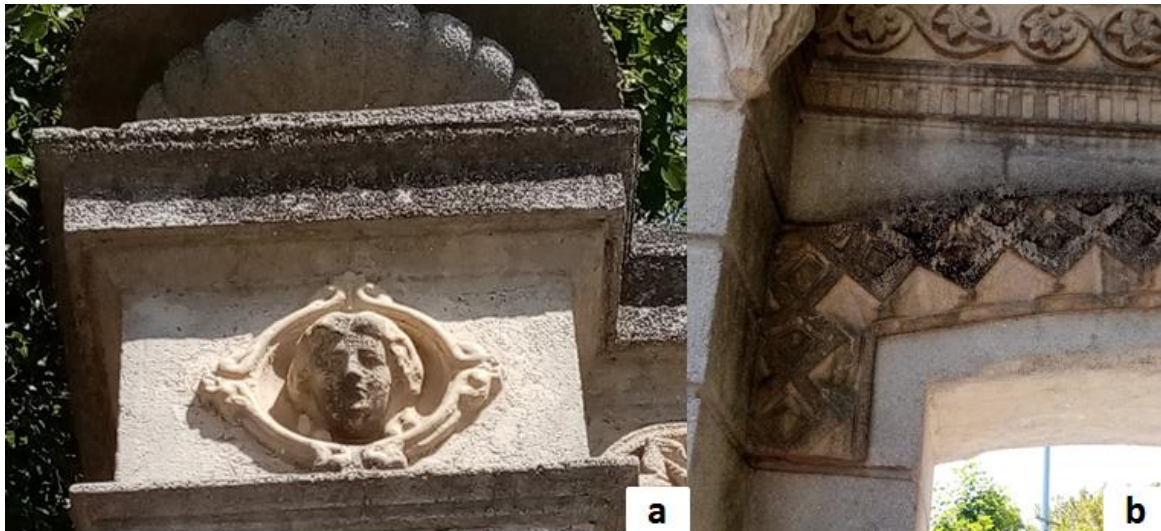
Slika 3.1.1.2. Oštećenja na ulaznim vratima: a) crna kora, granularna dezintegracija; b) alge, prljanje i crna kora

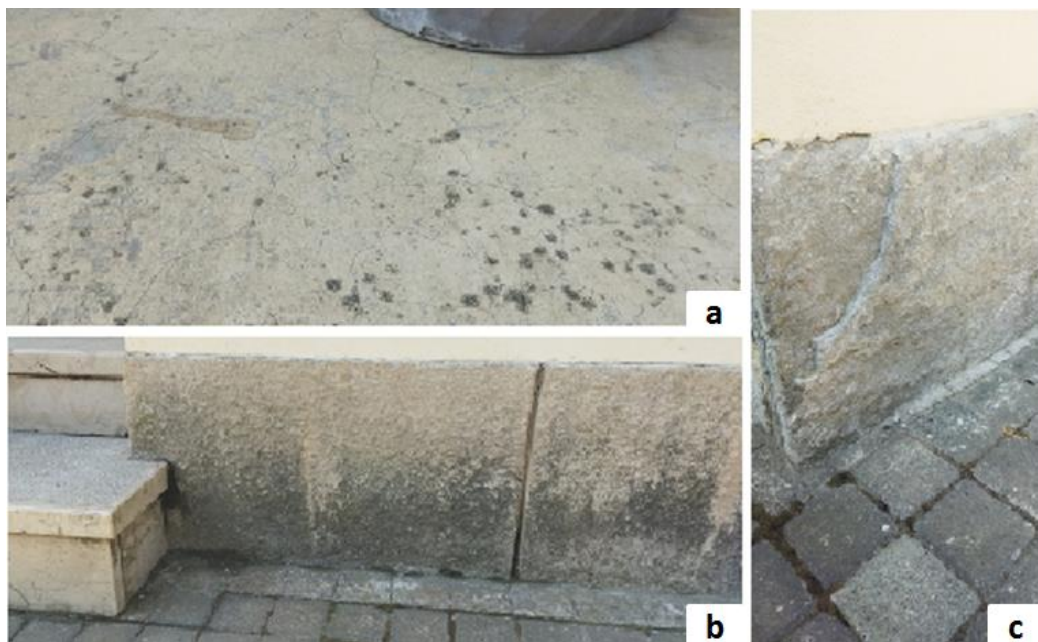
Na podu trijema te u podnožju obodnih stupova vidljiva je pojava pukotinske mreže (Slika 3.1.2.3a). Na Vidikovcu se pri tlu nalaze blokovi arhitektonskog kamena. Kod nekih su od njih vidljive razne pojave odvajanja, kao što su fragmentacije i delaminacije (Slika 3.1.2.3c). Od oblika biološke kolonizacije najrasprostranjenije su alge i mahovina (Slika 3.1.2.3b). Na slici 3.1.2.2 prikazano je popločenje koje se nalazi na trijemu. Na površini je vidljiva struktura stijene sa stilolitskim šavovima te fosilni ostaci. Heterogenosti u stijeni poput stilolitskih šavova i fosilnih ostataka (npr. kolonija rudista vidljiva na slici 3.1.2.2b) bogu biti različito otporni na trošenje od ostatka stijene.

Slika 3.1.2.3. Oštećenja na podnožju vidikovca: a) pukotinska mreža, lišajevi; b) lišajevi i mahovina; c) delaminacija i mahovina.

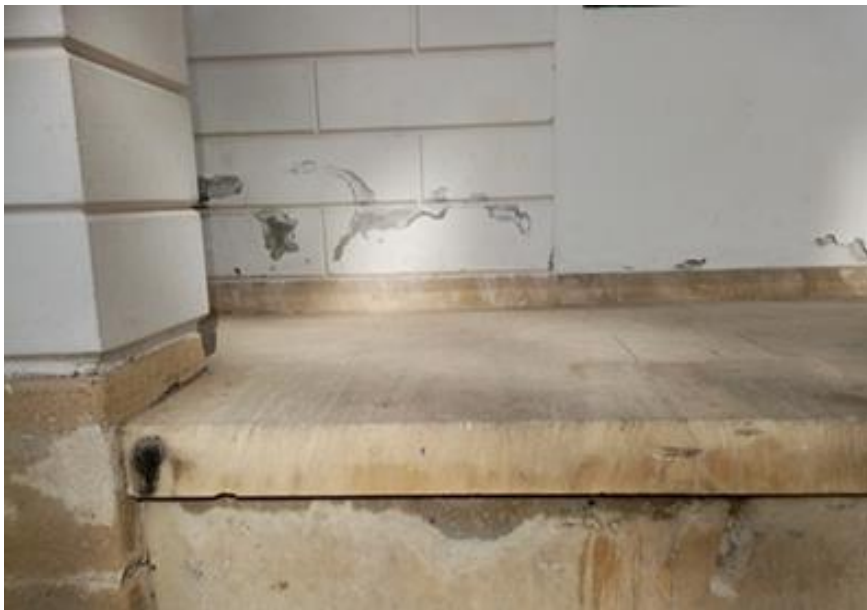
Na pomoćnim objektima (Vrtlareva kuća, restoran i objekt WC-a) zatečena su relativno slična oštećenja. Najzastupljeniji su primjeri ljuštenja filma, piling te razne vrste pukotina (Slika 3.1.3.1.). Čest su primjer također i promjene u boji površine (vlaga i razne vrste taloženja) te biološke kolonizacije (algi, mahovine i lišajeva).

Slika 3.1.3.1. Oštećenja na vrtlarevoj kući: mrljanje vodom, ljuštenje filma i piling

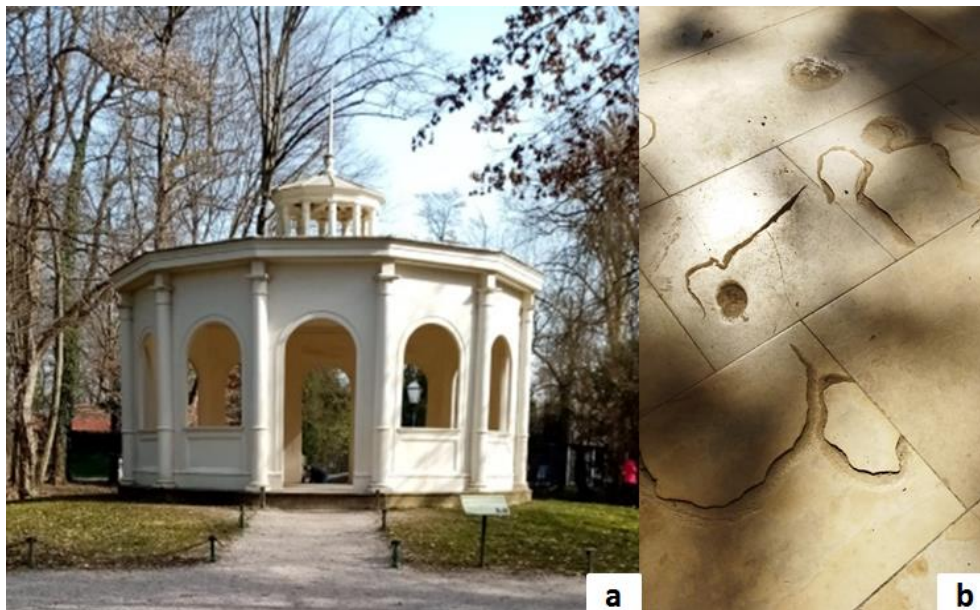
Prilikom izlaska na teren uočena su oštećenja na podu paviljona (Slika 3.1.4.1b) Vidljivo je kako pojedini dijelovi popločenja izostaju. Uzrok zatečenih oblika oštećenja nije jasan. Moguće je da su oštećenja nastala mehanički, također je moguće da je uslijed smrzavanja vode u pukotinama opločenja došlo do pucanja i odvajanja na površini opločenja. Pojedini oblici oštećenja prelaze sjedne ploče na drugu, zbog čega je još teže utvrditi uzrok njihova nastanka.

Slika 3.1.4.1 a) Paviljon Jeka; b) oštećenja na podu paviljona

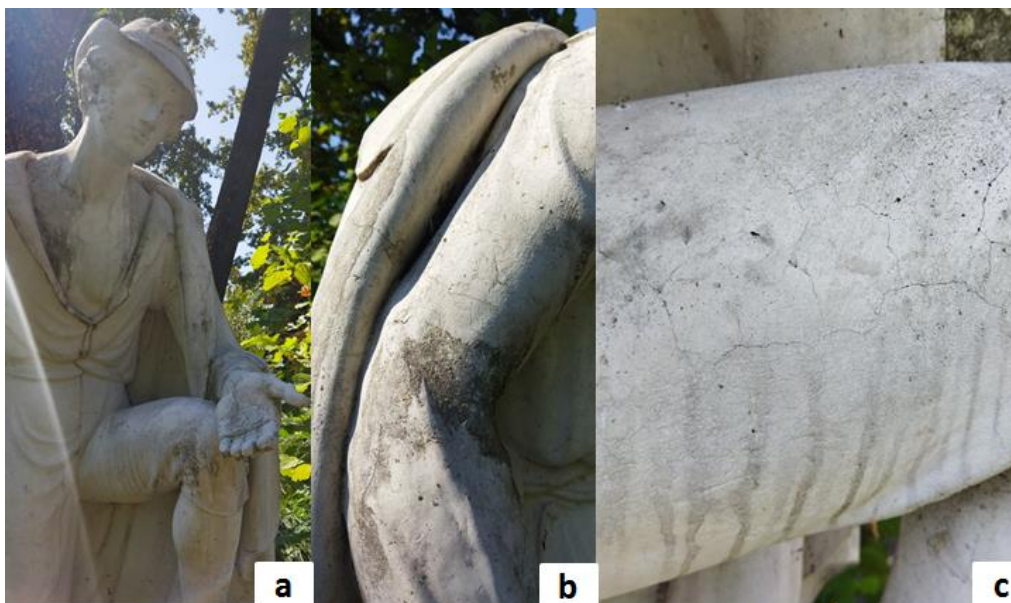
Izlaskom na teren uočena su brojna oštećenja na replici (iz 2016.). Na slikama 3.1.5.1a i 3.1.5.1c vidljivi su tragovi prljanja na dijelovima gdje se oborine slijevaju sa kipa. Prisutni su primjeri biološke kolonizacije bršljanom (lat. *Hedera helix*), algama, mahovinama (u podnožju kipa) te lišajevima (Slika 3.1.5.1b). Na kipu su vidljive pukotinske mreže (Slika 3.1.5.1c) te zasebne pukotine.

Slika 3.1.5.1. Oštećenja na kipu Napuljskog ribara: a) vidljivi tragovi prljanja; b) biološka kolonizacija lišajevima; c) vidljivi tragovi prljanja i pukotinska mreža.

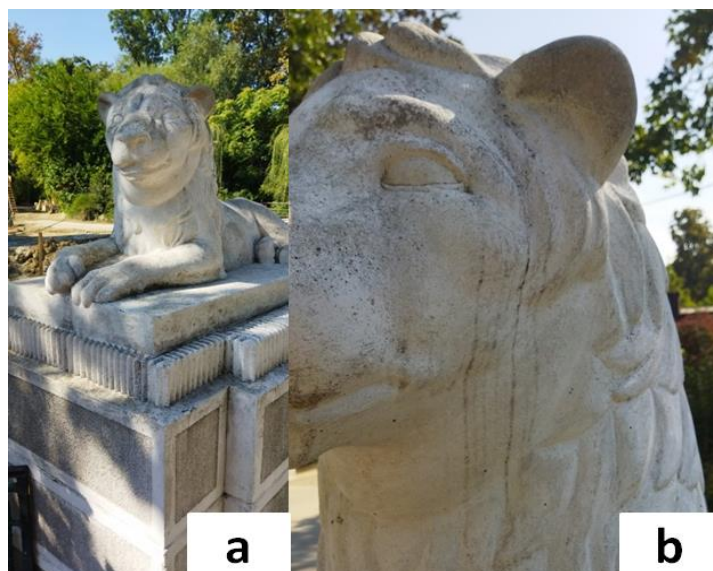
Obilaskom terena zatečene su promjene boje prljanjem (Slika 3.1.7.1b; 3.1.7.2a). Na kipovima je vidljiva biološka kolonizacija algama. Na nekim skulpturama su zatečeni i oblici odvajanja kao što je primjer prsnuća vidljiva na slici 3.1.7.2a. Također su prisutna oštećenja do kojih je došlo mehaničkim djelovanjem, kao što su ogrebotine (Slika 3.1.7.2b) i rupičanje (engl. pitting) (Slika 3.1.7.2.c).

Slika 3.1.7.1 Oštećenja kipova lavova: a) prikaz jedne od skulptura; b) tragovi prljanja.

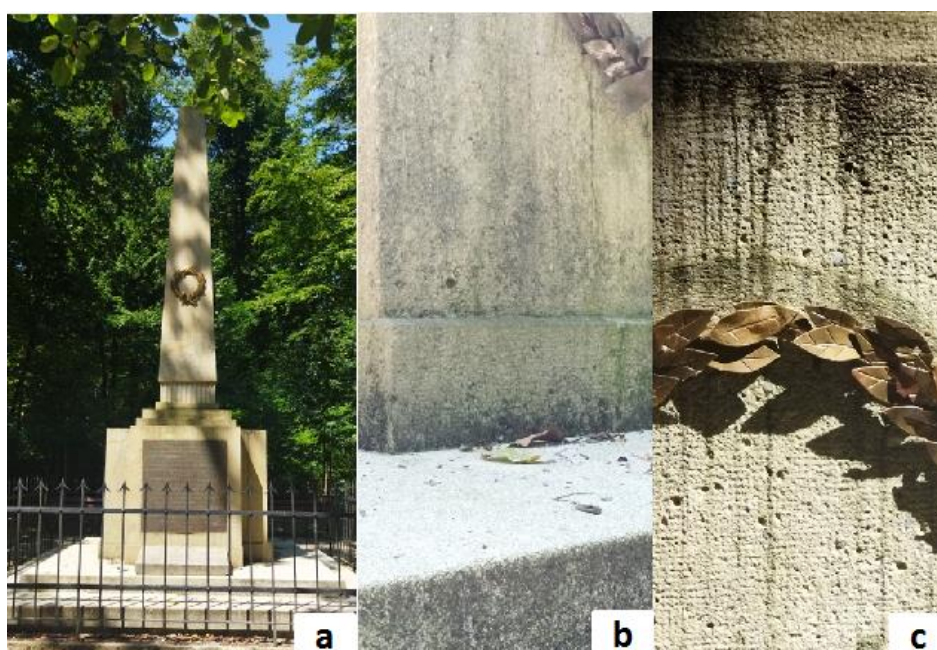
Na spomeniku je za vrijeme obilaska terena uočeno više oštećenja u vidu prljanja i taloženja. Zamijećeno je kako postavljani brončani vijenci oksidiraju te se ispušteni malahit taloži po stranicama postolja podno njih. Također je uočeno da se alge zadržavaju na kamenim dijelovima zaklonjenim, brončanim vijencima, od direktnog sunca (Slika 3.1.10.1c). Kolonizacije algi su pri dnu postolja skulpture izmiješane sa slojevima prljavštine (Slika 3.1.10.1b).

Slika 3.1.10.1. Oštećenja zatečena na Obelisku: a) prikaz Obeliska; b) tragovi prljanja i biološka kolonizacija algama; c) tragovi prljanja i biološka kolonizacija algama.

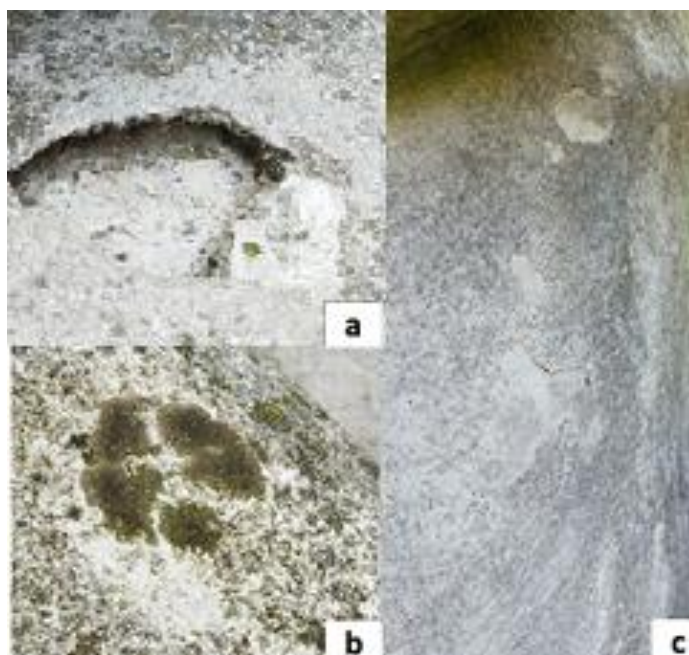
Na skulpturama Egipćana vidljiva su oštećenja promjene boje i taloženja (Slika 3.1.11.1a). Također su vidljivi primjeri biološke kolonizacije lišajevima (Slika 3.1.11.1b), mahovinama i algama (Slika 3.1.11.2b). Pregledom oba kipa uočeni su primjeri brojnih puknuća, prsnuća (Slika 3.1.11.2a), pukotinskih oštećenja te predjela na kojima nedostaju dijelovi skulptura (Slika 3.1.11.1b). Na slici 3.1.11.2c vidljivo je oštećenje površinskim ljuštenjem.

Slika 3.1.11.2. Oštećenja na Egipćanima: a) prsnuće; b) biološka kolonizacija mahovinama i algama; c) površinsko ljuštenje.

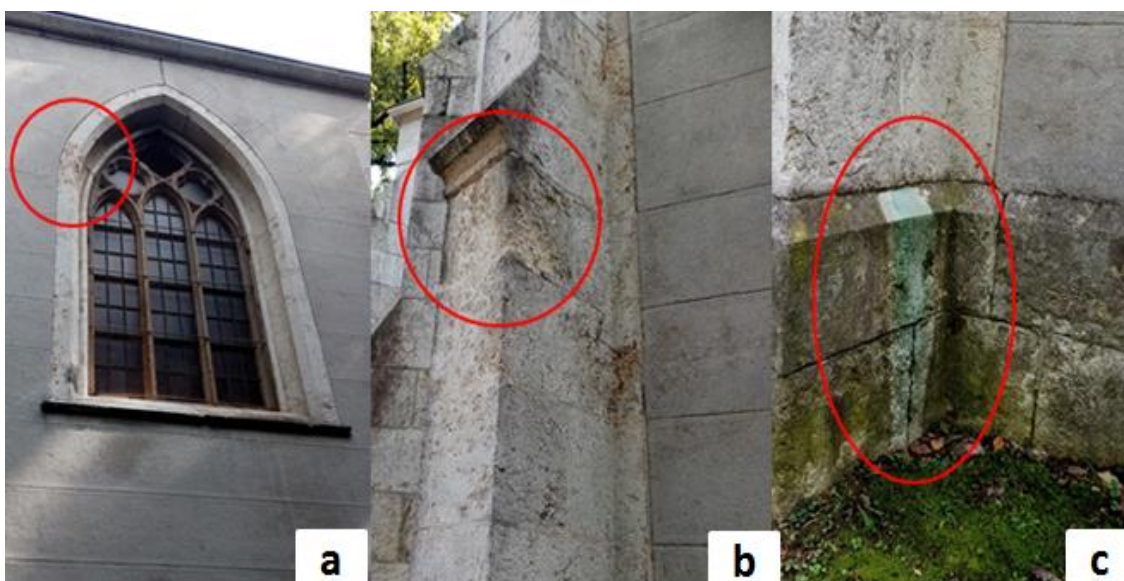
Slika 3.1.12.2. Oštećenja na kapelici sv. Jurja:
a) razlike u strukturi kamena; b) diferencijalno trošenje i granularno raspadanje; c) taloženje i mrljanje malahitom.

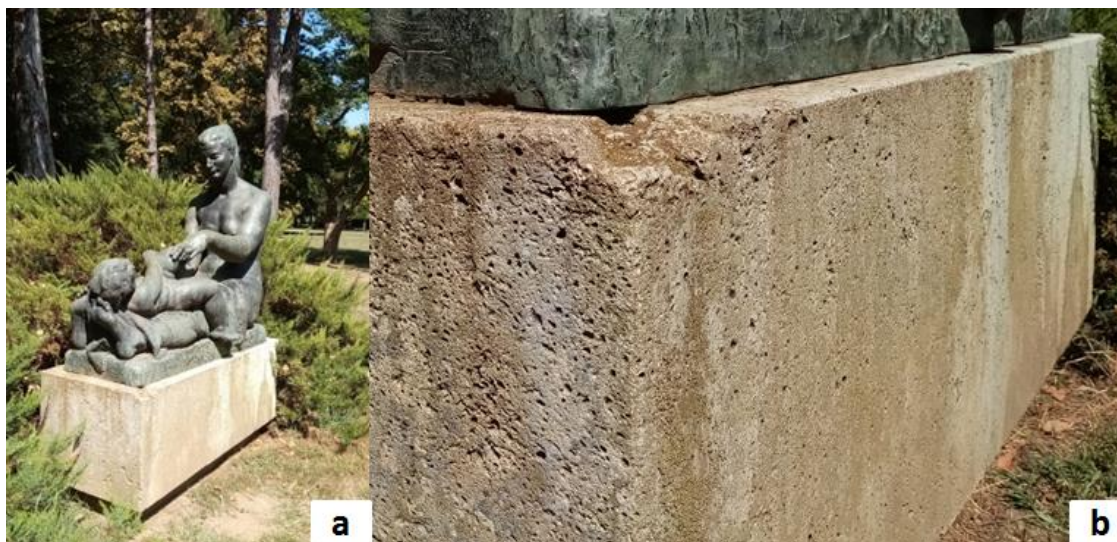
Slika 3.1.14.1 Oštećenja zatečena na kipu Majka s djetetom:
a) prikaz kipa; b) mrljanje malahitom.

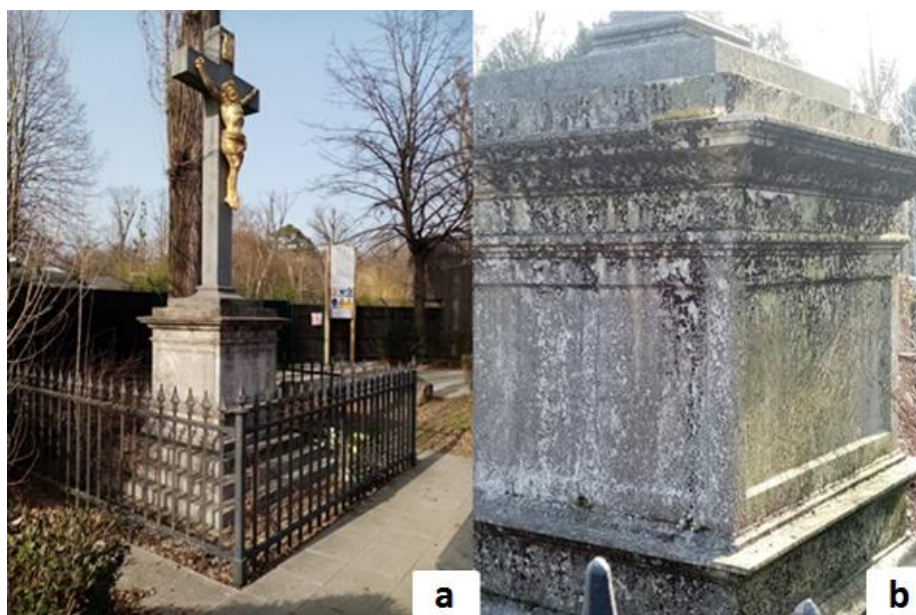
Slika 3.1.15.1. Oštećenja zatečena na Raspelu:
a) prikaz Raspela; b) prljanje, crna kora, ljuštenje prljavštine i biološka kolonizacija algi, mahovine, lišajeva.

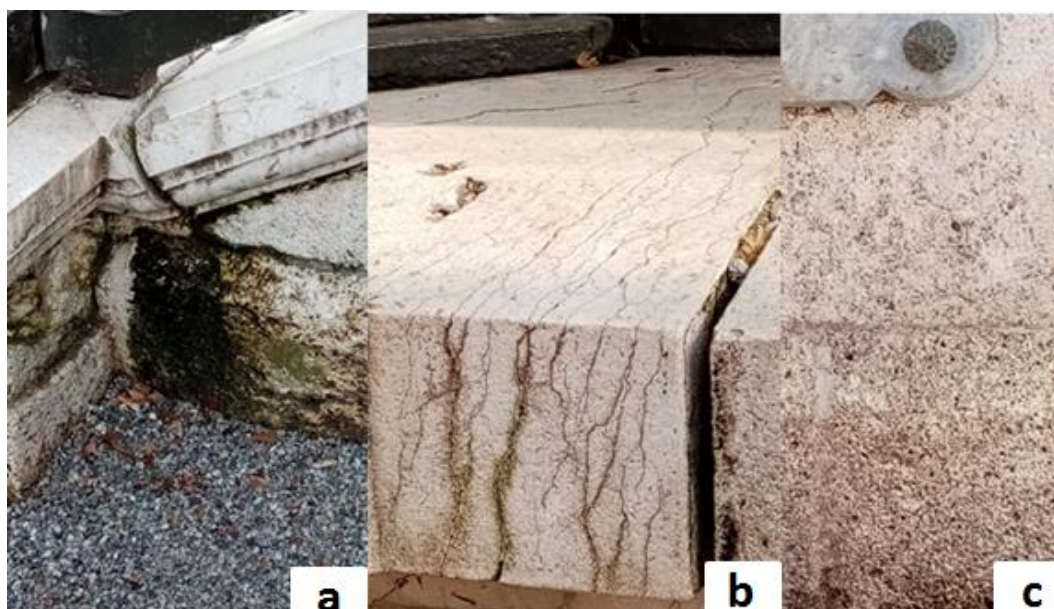
Slika 3.2.5.1. Oštećenja Glazbenog paviljona: a) biološka kolonizacija algama; b) puknuća; c) prirodno stanje arhitektonskog kamena.

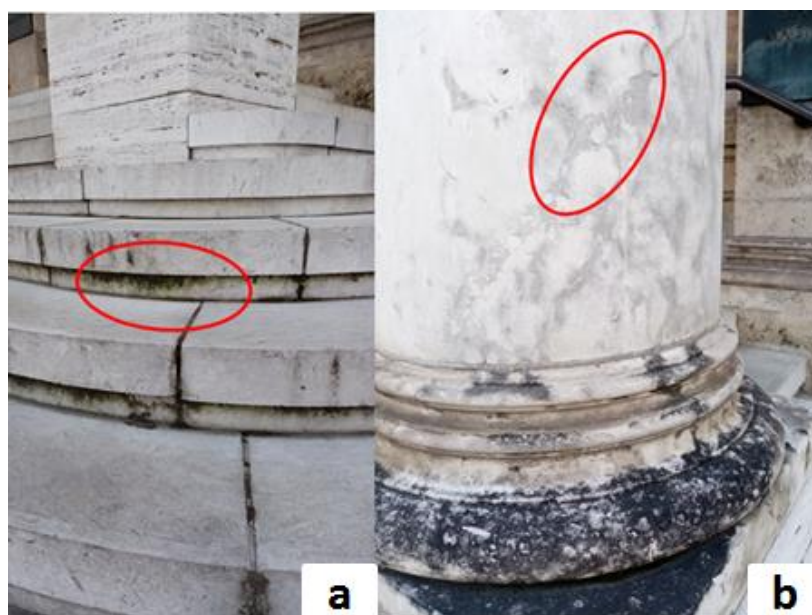
Slika 3.2.6.1. Palača Akademije: a) Prljanje od vlage, isparavanja i alge; b) crna kora (zaokruženo) niže biološka kolonizacija alge i lišajevi.

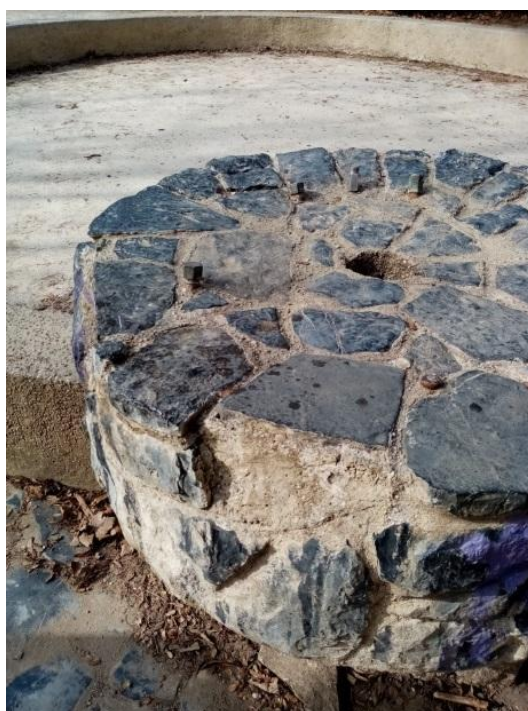
Slika 3.3.5.1. Fontana (Ribnjak), oštećenja u vidu promjene obojenja (prljanje i grafiti), oštećenja nastala mehaničkim djelovanjem, te vidljivi nedostatak segmenta fontane.

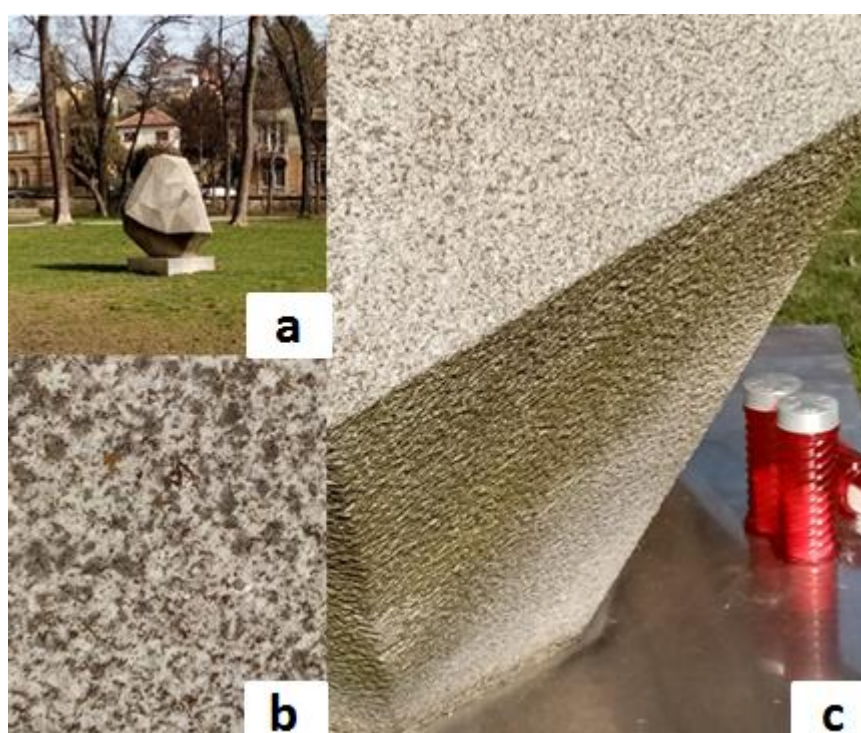
Slika 3.3.7.1 a) spomenik Ivanu Goranu Kovačiću; b) biološka kolonizacija lišajeva i algi; c) oštećenje promjene boje i taloženje – prljanje.
