**DETERIORACIJA PARKOVNIH ELEMENATA
IZGRAĐENIH OD ARHITEKTONSKOG KAMENA
U PARKOVIMA GRADA ZAGREBA**

DIPLOMSKI RAD

Dora Arbanas

Zagreb, rujan, 2021.

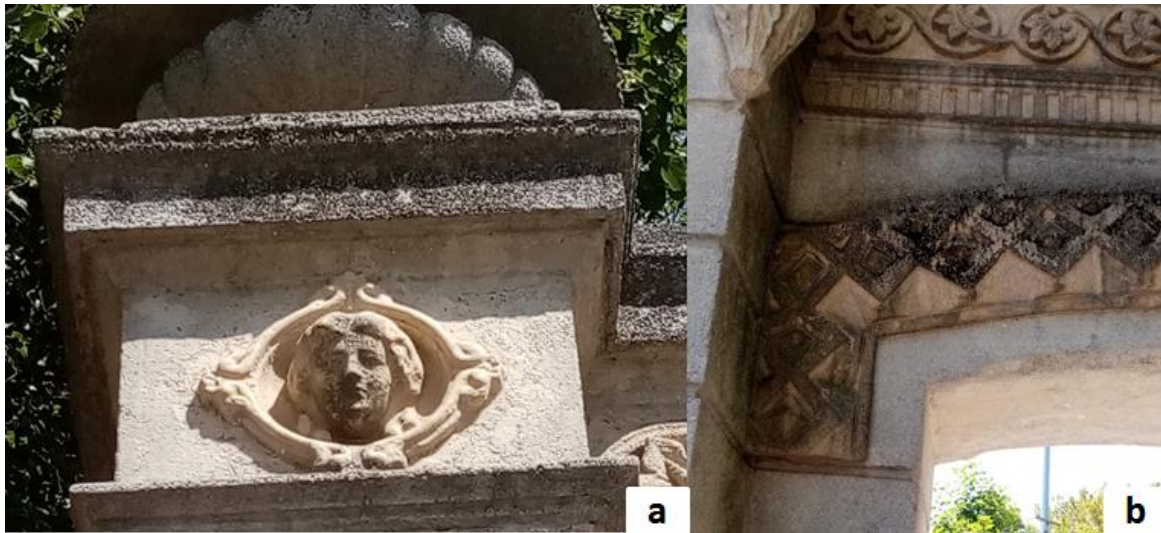
Crna je kora uočena na dijelovima izloženim oborinama (Slika 3.1.1.1a i 3.1.1.2a). Zatečeni su tragovi prljanja, pogotovo iznad natpisa na vratima (Slika 3.1.1.1b; 3.1.1.2b). Iznad vrata je uočena pojava kalcitne inkrustacije (Slika 3.1.1.1a – zaokruženo). Na slici 3.1.1.2a vidljivo je i blago oštećenje granularne dezintegracije na licu reljefa. Prisutni su primjeri biološke kolonizacije mahovina, lišajeva, a najrasprostranjenije su alge (Slika 3.1.1.1b i 3.1.1.2b). Na slici 3.1.1.1b vidljive su rupice ili udubljenja na donjem bloku, ovdje se ne radi oštećenju već o strukturi stijene (iako je sam blok u nekoj mjeri zasigurno istrošen).

Slika 3.1.1.2. Oštećenja na ulaznim vratima: a) crna kora, granularna dezintegracija; b) alge, prljanje i crna kora

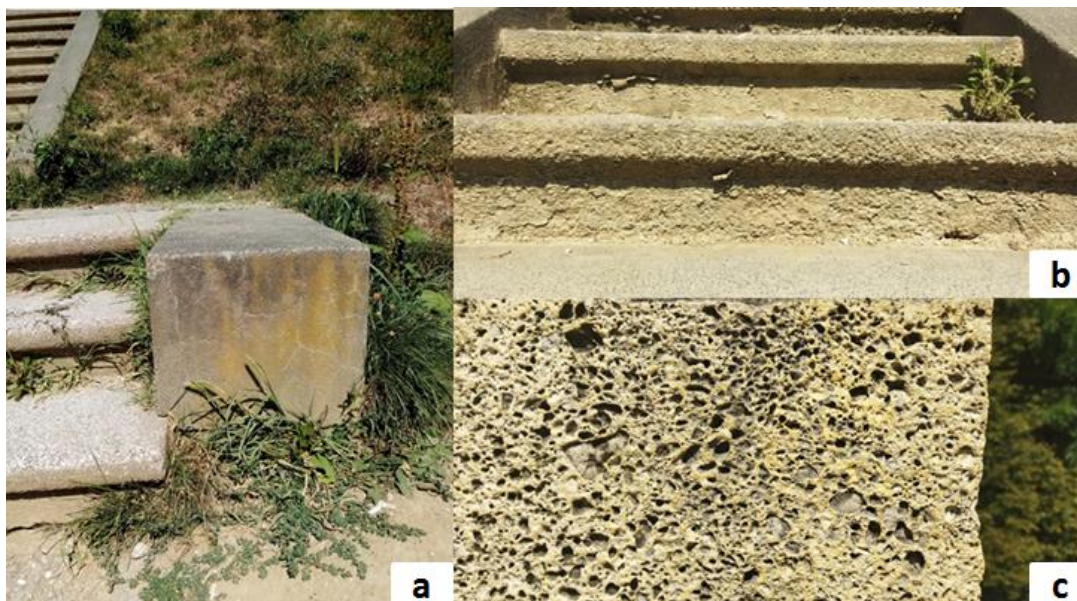
Na slici 3.1.6.2a vidljiva je prisutnost biološke kolonizacije algama i biljem. Vertikalni dijelovi gazišta pokazuju pojavu ljuštenja, prljavštine i sasušenih algi (Slika 3.1.6.2b). Na kamenom su postolju ispod brončanog skulpture na pojedinim dijelovima vidljive presvlake malahita koje su nastale oksidacijom bakra iz skulpture, te su vodom nanesene po bočnim stranicama postolja. Također su uočeni tragovi čišćenja postolja. Na slici 3.1.6.2c na bloku litotamnjskog vapnenca vidljive udubine nisu rezultat oštećenja već strukture same stijene.

Slika 3.1.6.2. Sokolska Mogila: a) biološka kolonizacija algama i biljem; b) presvlake i ljuštenje, prljavštine i algi; c) struktura stijene.

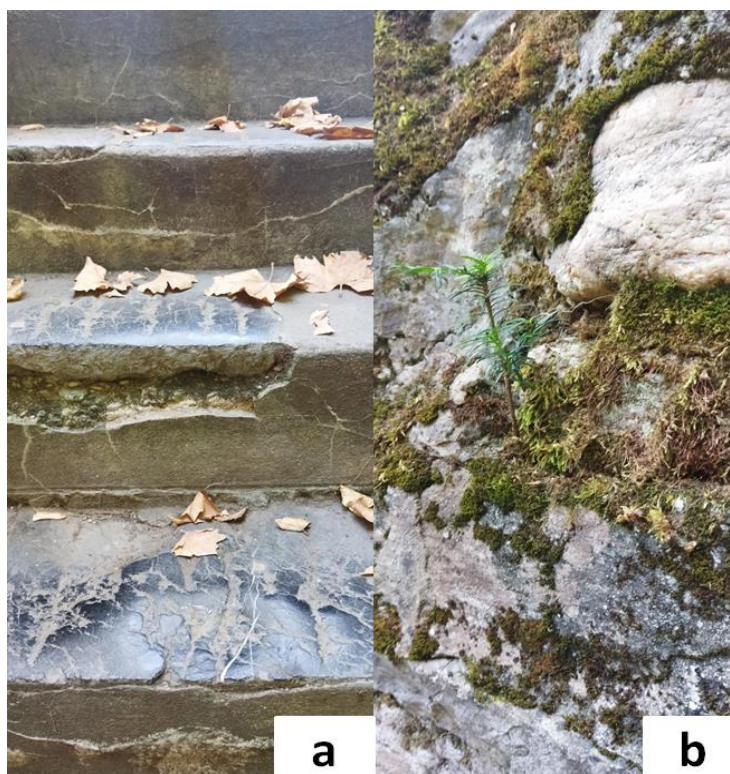
Obilaskom ovog objekta uočena je značajna biološka kolonizacija (Slika 3.1.8.1b) u kojoj prevladavaju biljke i mahovina. Zidovi objekta građeni su od brojnih vrsta stijena na kojima su vidljiva oštećenja poput delaminacije, puknuća, površinske dezintegracije, iveranja (engl. splintering) i odlamanja (Slika 3.1.8.1a). Na slici 3.1.8.1a vidljiva je promjena karaktera površine kamena, uzrokovana učestalim (ljudskim) korištenjem.

Slika 3.1.8.1. Oštećenja zatečena na Kuli: a) izlizana površina gazišta, odlamanje; b) biološka kolonizacija biljem i mahovinama.

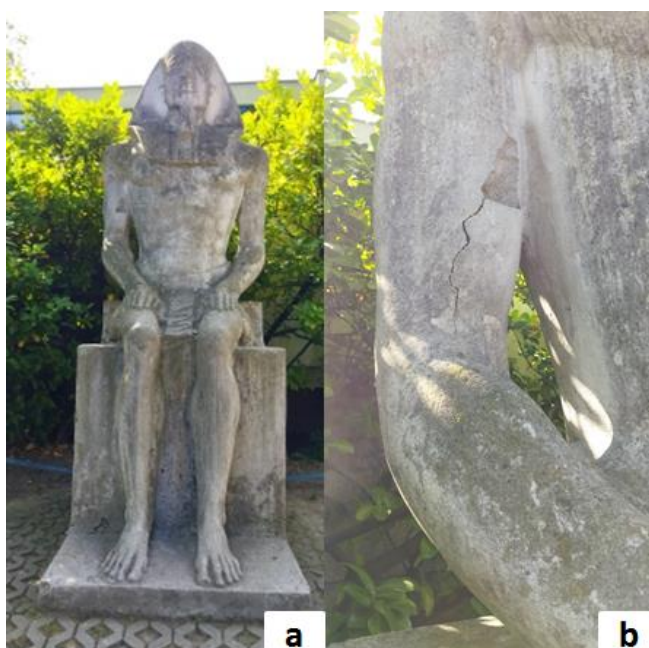
Na skulpturama Egipćana vidljiva su oštećenja promjene boje i taloženja (Slika 3.1.11.1a). Također su vidljivi primjeri biološke kolonizacije lišajevima (Slika 3.1.11.1b), mahovinama i algama (Slika 3.1.11.2b). Pregledom oba kipa uočeni su primjeri brojnih puknuća, prsnuća (Slika 3.1.11.2a), pukotinskih oštećenja te predjela na kojima nedostaju dijelovi skulptura (Slika 3.1.11.1b). Na slici 3.1.11.2c vidljivo je oštećenje površinskim ljuštenjem.

Slika 3.1.11.1. Oštećenja zatečena na Egipćanima: a) prikaz jedne od skulptura; b) biološka kolonizacija lišajeva, pukotinsko oštećenje.

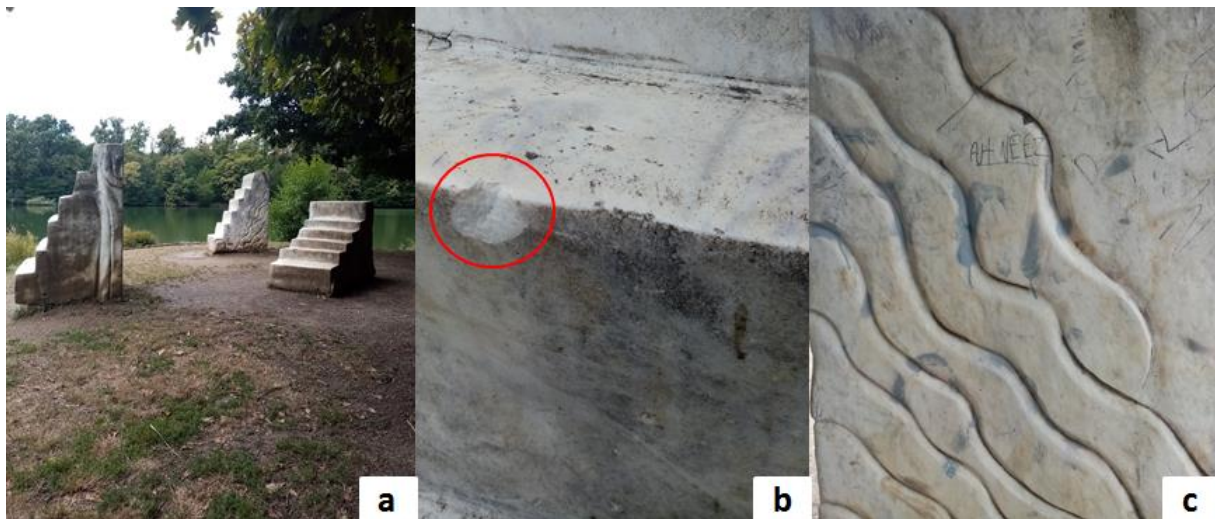
Na skulpturama su prisutna oštećenja promjene boje i taloženje. Neki od primjera su prljanje i grafiti (Slika 3.1.13.1c). Na elementima su uočeni i primjeri odvajanja – prsnuća (Slika 3.1.13.1b) te brojna oštećenja izazvana mehaničkim djelovanjem.

Slika 3.1.13.1. Oštećenja zatečena na Stepenicama:
a) prikaz stepenica; b) prsnuće; c) prljanje i grafiti.

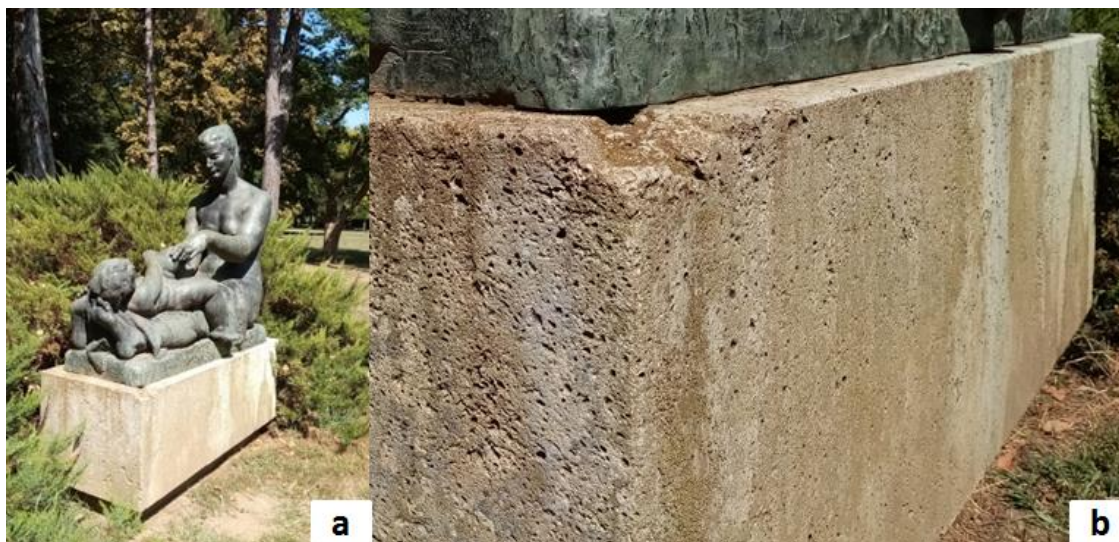
Slika 3.1.14.1 Oštećenja zatečena na kipu Majka s djetetom:
a) prikaz kipa; b) mrljanje malahitom.

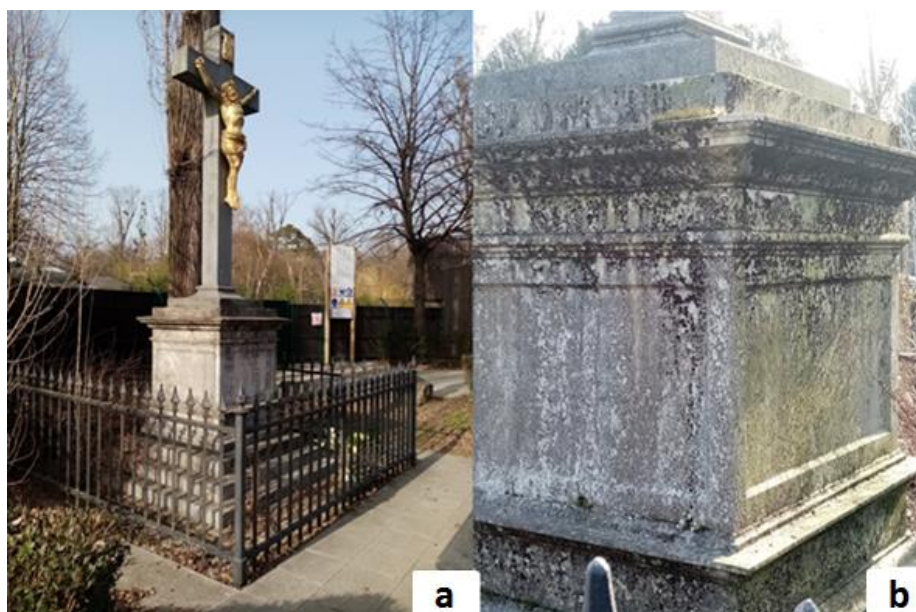
Slika 3.1.15.1. Oštećenja zatečena na Raspelu:
a) prikaz Raspela; b) prljanje, crna kora, ljuštenje prljavštine i biološka kolonizacija algi, mahovine, lišajeva.

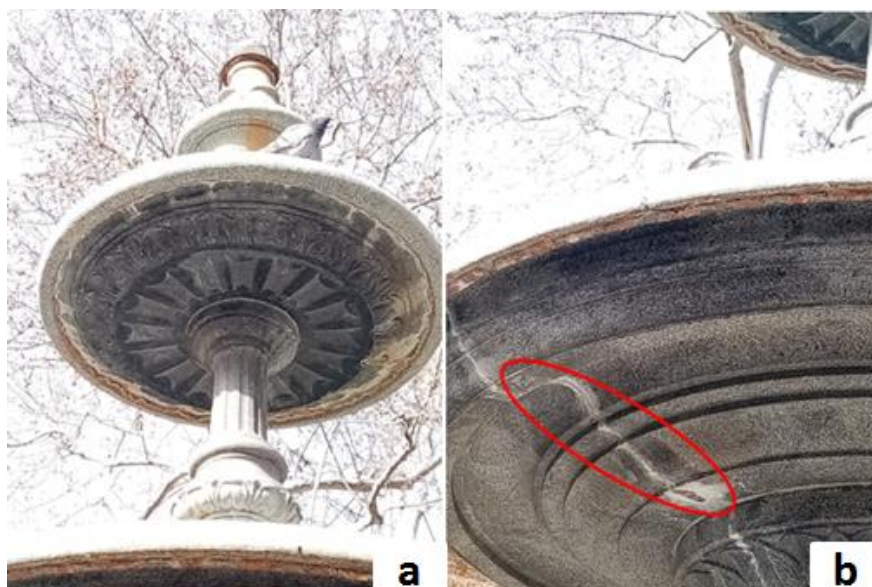
Slika 3.2.3.1. Oštećenja na Gljivi: a) Taloženje minerala na prostoru gdje voda otječe; b) tragovi prljanja i delaminacija.

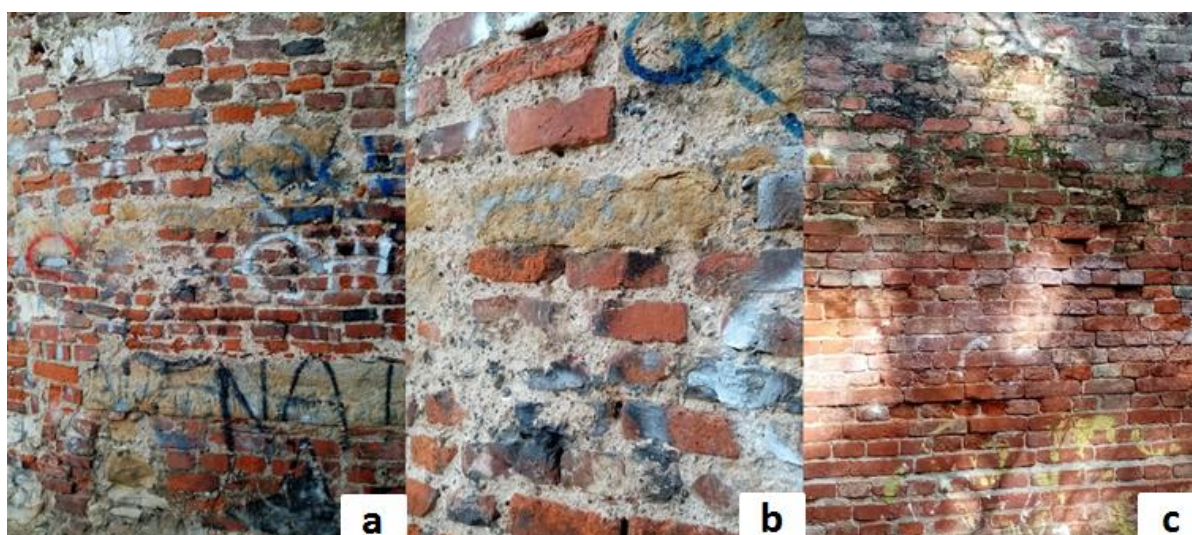
Slika 3.3.1.1. Katedralni zid. a) grafiti; b) uporaba različitih materijala; c) oštećenje gubitkom materijala i biološka kolonizacija algama.

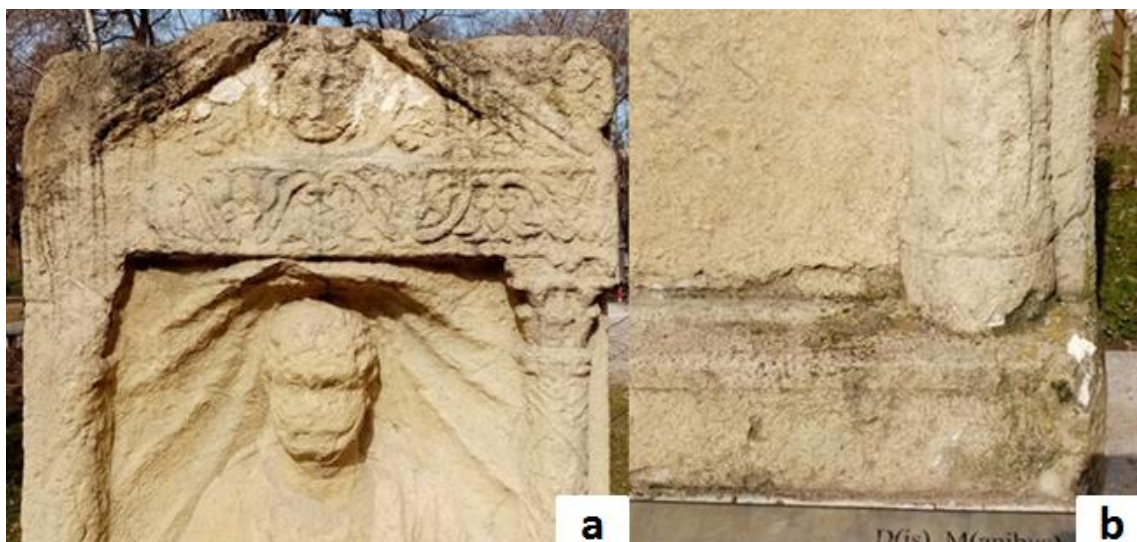
Slika 3.3.4.1 Spomenik Egnatuleja Florentina. a) prljanje; b) biološka kolonizacija algama i lišajevima.
