# Deterioracija parkovnih elemenata izgrađenih od arhitektonskog kamena u parkovima grada Zagreba

**Master's thesis / Diplomski rad**

**2021**

**DETERIORACIJA PARKOVNIH ELEMENATA  
IZGRAĐENIH OD ARHITEKTONSKOG KAMENA  
U PARKOVIMA GRADA ZAGREBA**

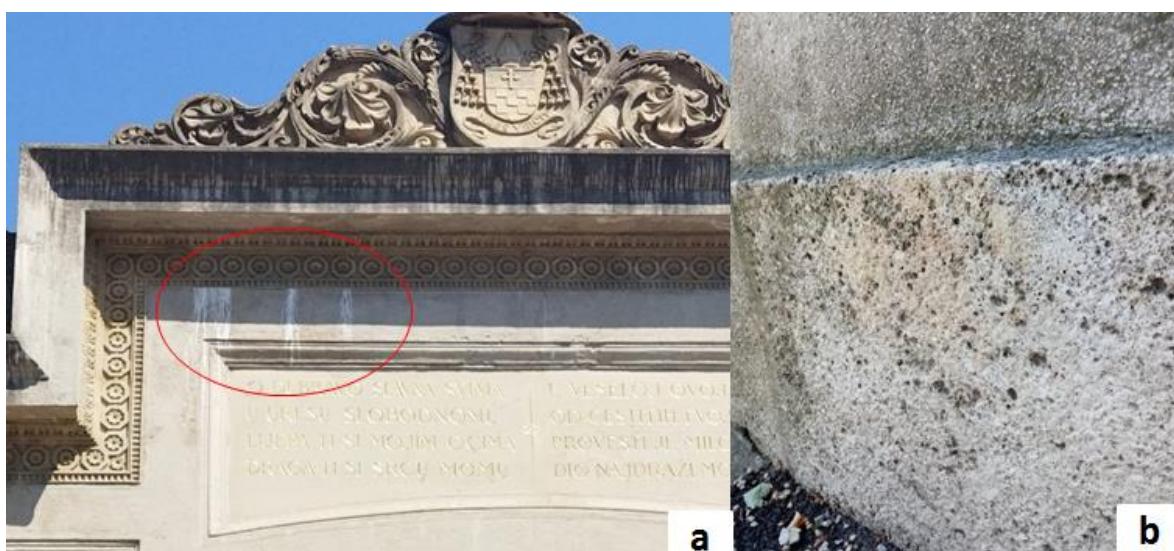
Crna je kora uočena na dijelovima izloženim oborinama (Slika 3.1.1.1a i 3.1.1.2a). Zatečeni su tragovi prljanja, pogotovo iznad natpisa na vratima (Slika 3.1.1.1b; 3.1.1.2b). Iznad vrata je uočena pojava kalcitne inkrustacije (Slika 3.1.1.1a – zaokruženo). Na slici 3.1.1.2a vidljivo je i blago oštećenje granularne dezintegracije na licu reljefa. Prisutni su primjeri biološke kolonizacije mahovina, lišajeva, a najrasprostranjenije su alge (Slika 3.1.1.1b i 3.1.1.2b). Na slici 3.1.1.1b vidljive su rupice ili udubljenja na donjem bloku, ovdje se ne radi oštećenju već o strukturi stijene (iako je sam blok u nekoj mjeri zasigurno istrošen).

Slika 3.1.1.1. Oštećenja na ulaznim vratima: a) crna kora, inkrustacija i tragovi prljanja; b) tragovi prljanja, alge

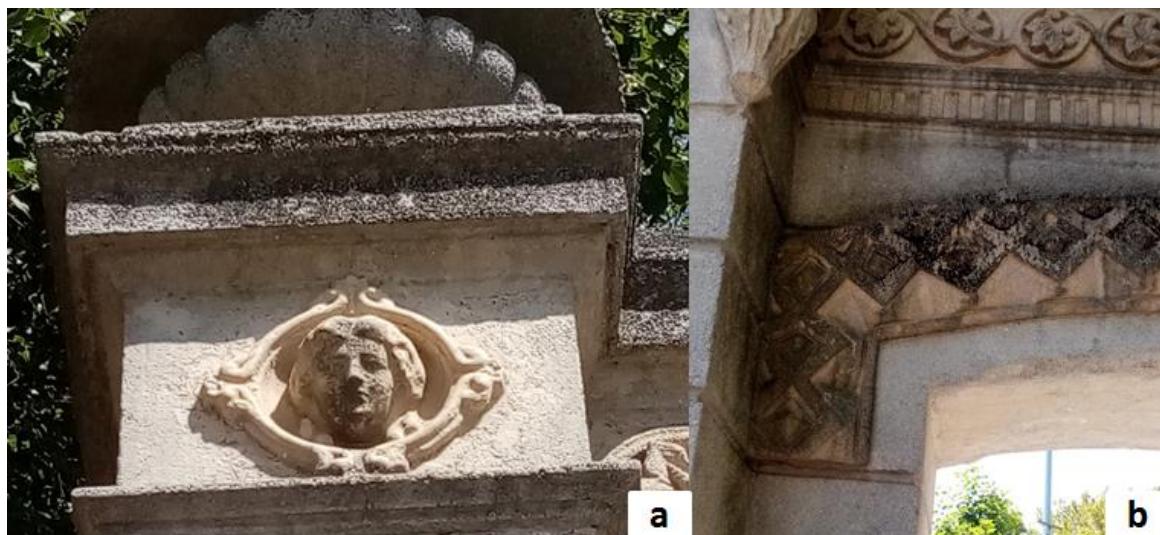
Slika 3.1.1.2. Oštećenja na ulaznim vratima: a) crna kora, granularna dezintegracija; b) alge, prljanje i crna kora

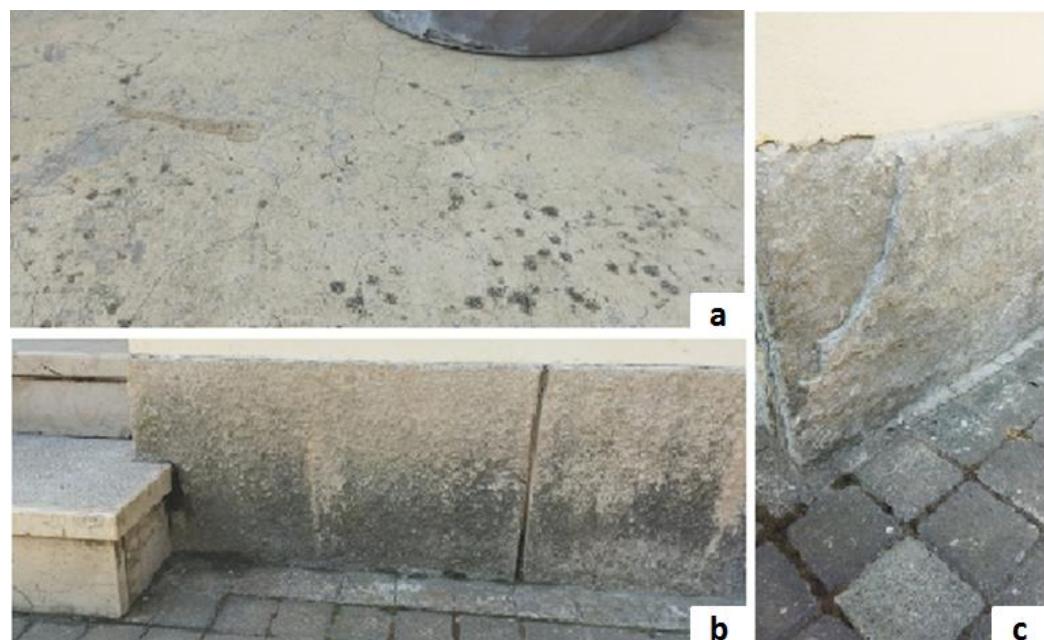
Na podu trijema te u podnožju obodnih stupova vidljiva je pojava pukotinske mreže (Slika 3.1.2.3a). Na Vidikovcu se pri tlu nalaze blokovi arhitektonskog kamena. Kod nekih su od njih vidljive razne pojave odvajana, kao što su fragmentacije i delaminacije (Slika 3.1.2.3c). Od oblika biološke kolonizacije najrasprostranjenije su alge i mahovina (Slika 3.1.2.3b). Na slici 3.1.2.2 prikazano je popločenje koje se nalazi na trijemu. Na površini je vidljiva struktura stijene sa stilolitskim šavovima te fosilni ostaci. Heterogenosti u stijeni poput stilolitskih šavova i fosilnih ostataka (npr. kolonija rudista vidljiva na slici 3.1.2.2b) mogu biti različito otporni na trošenje od ostatka stijene.

Slika 3.1.2.3. Oštećenja na podnožju vidikovca: a) pukotinska mreža, lišajevi; b) lišajevi i mahovina; c) delaminacija i mahovina.

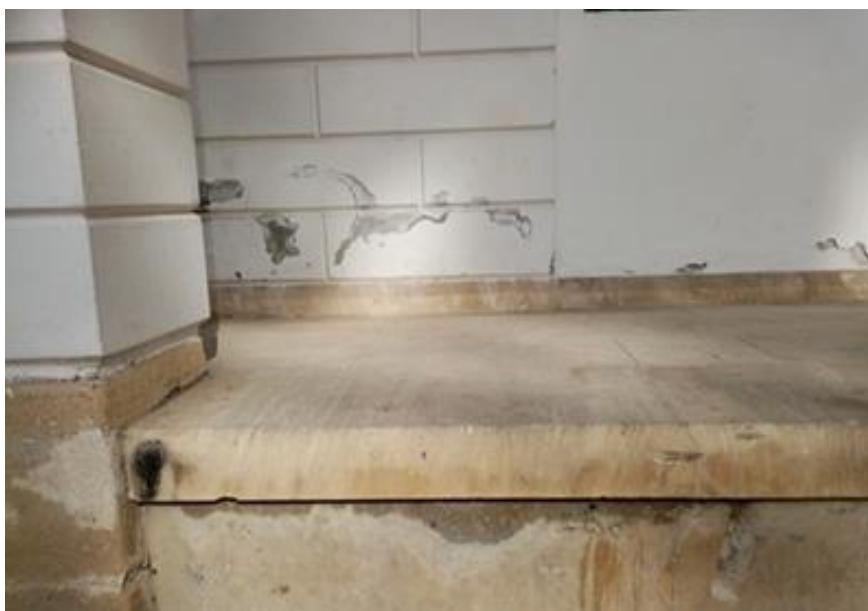
Na pomoćnim objektima (Vrtlareva kuća, restoran i objekt WC-a) zatečena su relativno slična oštećenja. Najzastupljeniji su primjeri ljuštenja filma, piling te razne vrste pukotina (Slika 3.1.3.1.). Čest su primjer također i promjene u boji površine (vlaga i razne vrste taloženja) te biološke kolonizacije (algi, mahovine i lišajeva).

Slika 3.1.3.1. Oštećenja na vrtlarevoj kući: mrljanje vodom, ljuštenje filma i piling

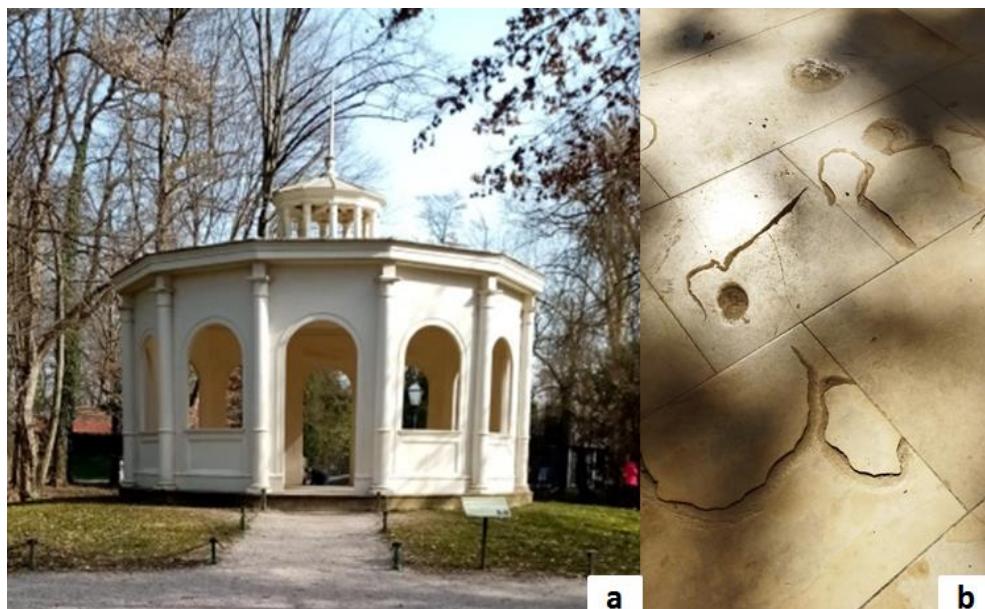
Prilikom izlaska na teren uočena su oštećenja na podu paviljona (Slika 3.1.4.1b) Vidljivo je kako pojedini dijelovi popločenja izostaju. Uzrok zatečenih oblika oštećenja nije jasan. Moguće je da su oštećenja nastala mehanički, također je moguće da je uslijed smrzavanja vode u pukotinama opločenja došlo do pucanja i odvajanja na površini opločenja. Pojedini oblici oštećenja prelaze sjedne ploče na drugu, zbog čega je još teže utvrditi uzrok njihova nastanka.

Slika 3.1.4.1 a) Paviljon Jeka; b) oštećenja na podu paviljona

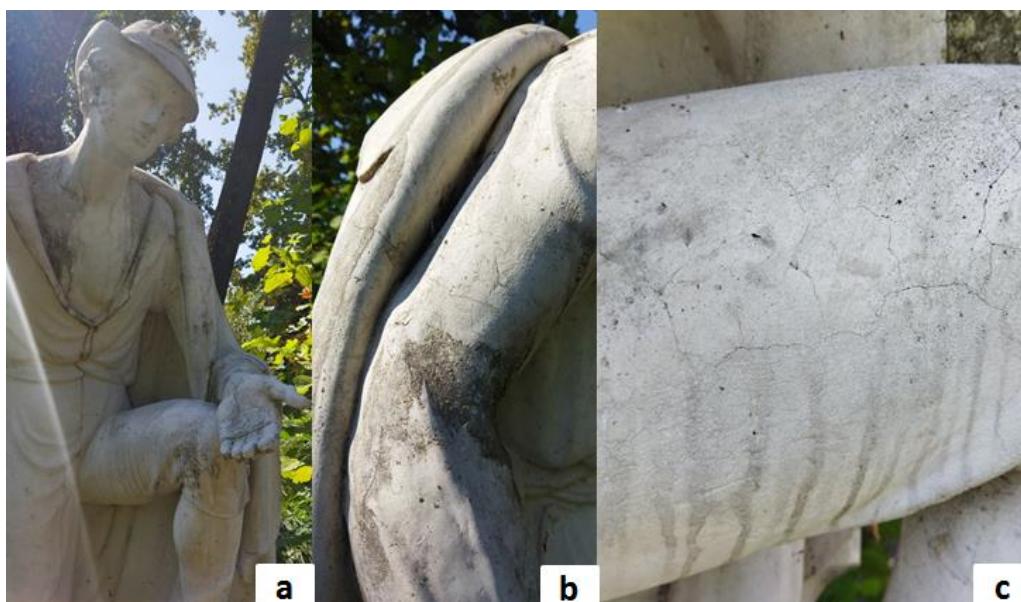
Izlaskom na teren uočena su brojna oštećenja na replici (iz 2016.). Na slikama 3.1.5.1a i 3.1.5.1c vidljivi su tragovi prljanja na dijelovima gdje se oborine slijevaju sa kipa. Prisutni su primjeri biološke kolonizacije bršljanom (lat. *Hedera helix*), algama, mahovinama (u podnožju kipa) te lišajevima (Slika 3.1.5.1b). Na kipu su vidljive pukotinske mreže (Slika 3.1.5.1c) te zasebne pukotine.

Slika 3.1.5.1. Oštećenja na kipu Napuljskog ribara: a) vidljivi tragovi prljanja; b) biološka kolonizacija lišajevima; c) vidljivi tragovi prljanja i pukotinska mreža.

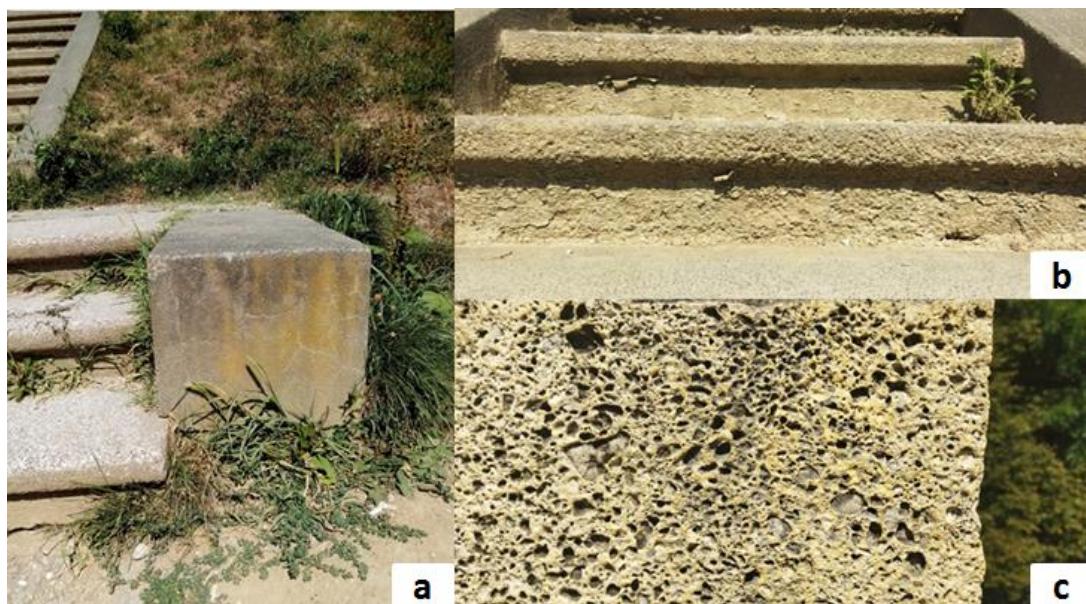
Na slici 3.1.6.2a vidljiva je prisutnost biološke kolonizacije algama i biljem. Vertikalni dijelovi gazišta pokazuju pojavu ljuštenja, prljavštine i sasušenih algi (Slika 3.1.6.2b). Na kamenom su postolju ispod brončanog skulpture na pojedinim dijelovima vidljive presvlake malahita koje su nastale oksidacijom bakra iz skulpture, te su vodom nanesene po bočnim stranicama postolja. Također su uočeni tragovi čišćenja postolja. Na slici 3.1.6.2c na bloku litotamnijskog vapnenca vidljive udubine nisu rezultat oštećenja već strukture same stijene.

Slika 3.1.6.2. Sokolska Mogila: a) biološka kolonizacija algama i biljem; b) presvlake i ljuštenje, prljavštine i algi; c) struktura stijene.

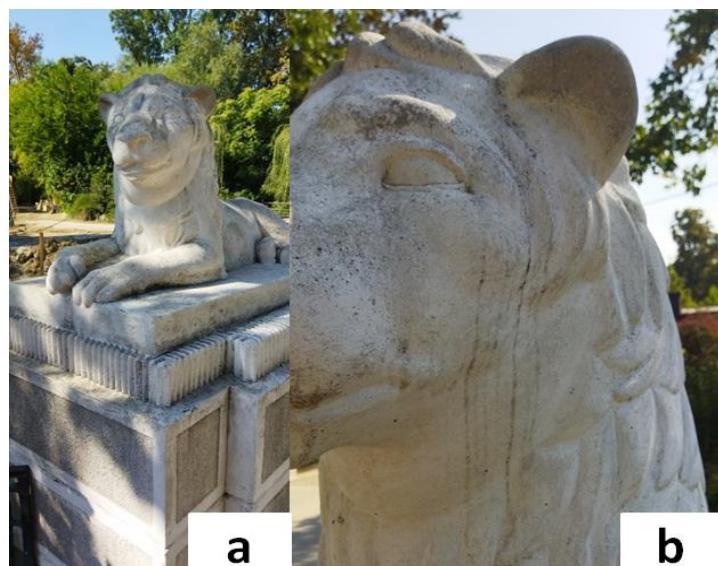
Obilaskom terena zatečene su promjene boje prljanjem (Slika 3.1.7.1b; 3.1.7.2a). Na kipovima je vidljiva biološka kolonizacija algama. Na nekim skulpturama su zatečeni i oblici odvajanja kao što je primjer prsnuća vidljiva na slici 3.1.7.2a. Također su prisutna oštećenja do kojih je došlo mehaničkim djelovanjem, kao što su ogrebotine (Slika 3.1.7.2b) i rupičanje (engl. pitting) (Slika 3.1.7.2.c).

Slika 3.1.7.1 Oštećenja kipova lavova: a) prikaz jedne od skulptura; b) tragovi prljanja.

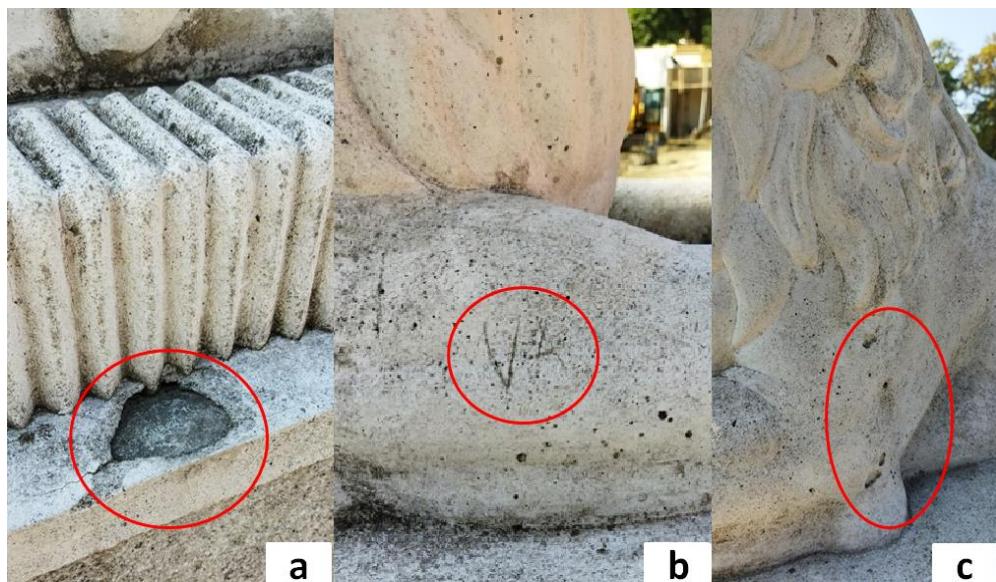
Slika 3.1.7.2. Oštećenja na kipovima lavova: a) prsnuće; b) mehaničko oštećenje, grebanjem; c) rupičanje (engl. *pitting*).

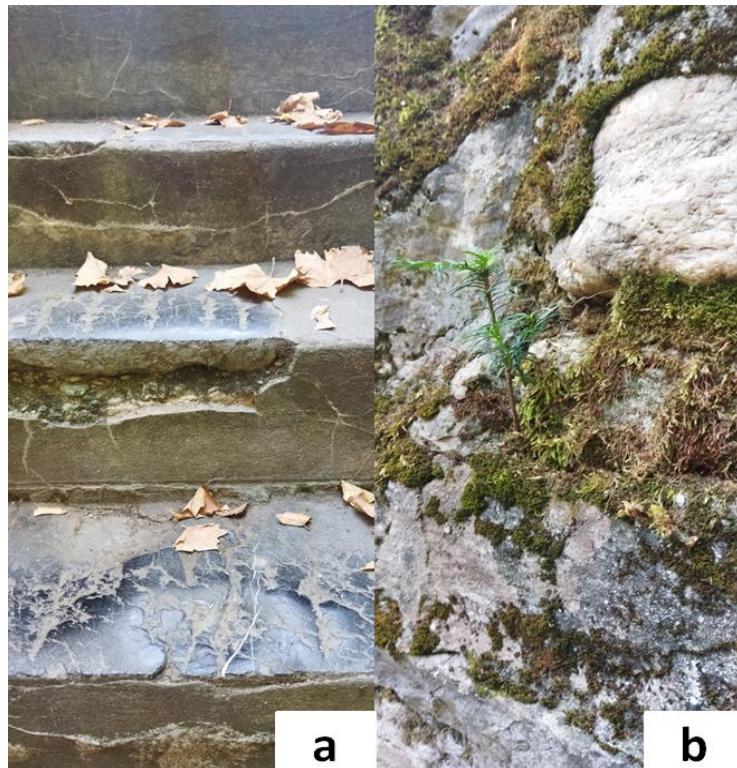
Obilaskom ovog objekta uočena je značajna biološka kolonizacija (Slika 3.1.8.1b) u kojoj prevladavaju biljke i mahovina. Zidovi objekta građeni su od brojnih vrsta stijena na kojima su vidljiva oštećenja poput delaminacije, puknuća, površinske dezintegracije, iveranja (engl. splintering) i odlamanja (Slika 3.1.8.1a). Na slici 3.1.8.1a vidljiva je promjena karaktera površine kamena, uzrokovanu učestalim (ljudskim) korištenjem.

Slika 3.1.8.1. Oštećenja zatečena na Kuli: a) izlizana površina gazišta, odlamanje; b) biološka kolonizacija biljem i mahovinama.

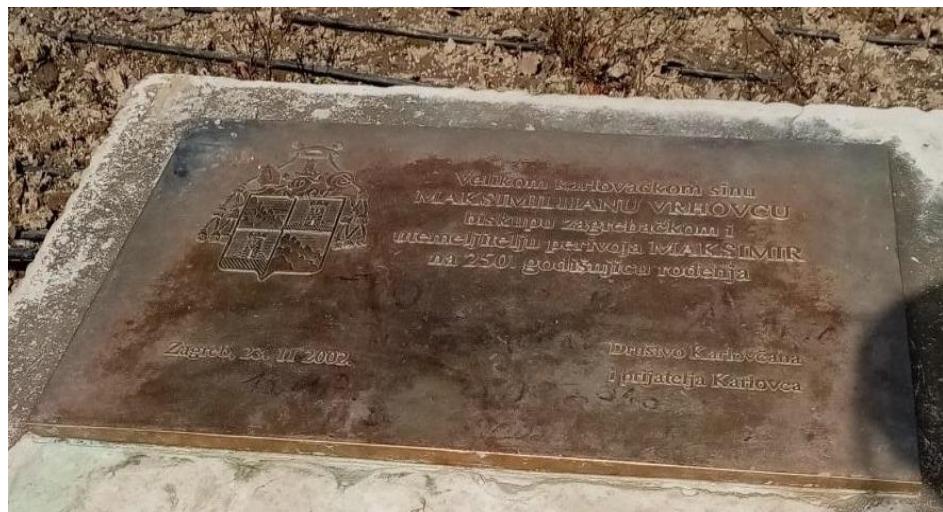
Na terenu su, na ploči, zatečena oštećenja promjene boje i taloženja (Slika 3.1.9.1). Na području oko ploče gdje se vjerovatno dulje zadržava voda vidljivi su tragovi biološke kolonizacije algama (prisutni su i lišajevi, no ne izraženo). Na predjelu gdje se voda slijeva preko brončane ploče vidljivi su zelenkasti tragovi taloženja malahitom, a također su uočene promjene obojenja prljanjem. Kamen je sa bočnih strana obrađen alatom dlitom (ili špicom) te se na udubinama nastalim od alata, također vide tragovi prljanja.

Slika 3.1.9.1 Oštećenja zatečena na Spomen ploči - tragovi prljanja i mrljanja malahitom, biološka kolonizacija algi

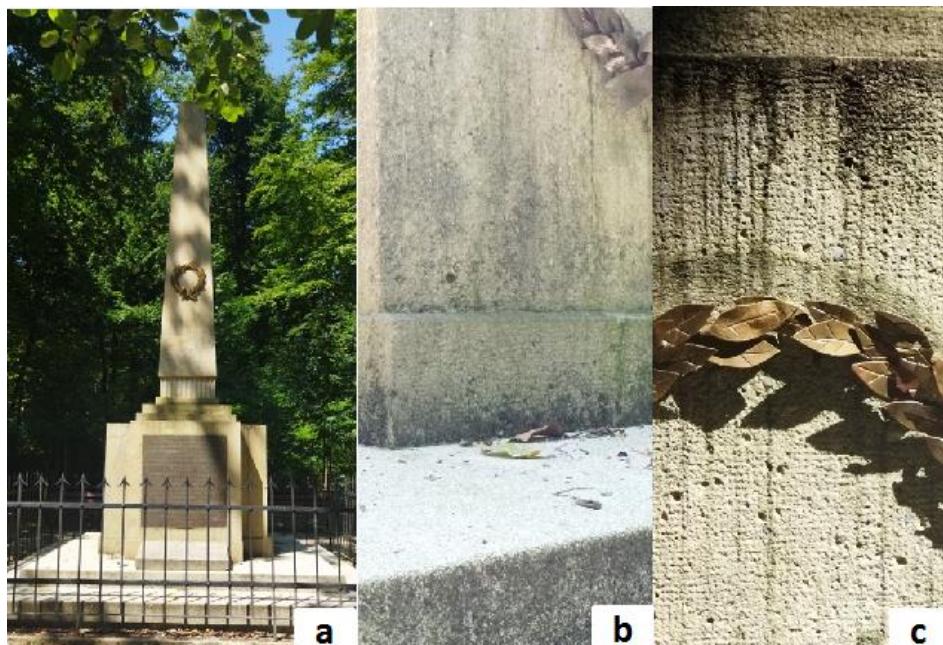
Na spomeniku je za vrijeme obilaska terena uočeno više oštećenja u vidu prljanja i taloženja. Zamijećeno je kako postavljeni brončani vijenci oksidiraju te se ispušteni malahit taloži po stranicama postolja podno njih. Također je uočeno da se alge zadržavaju na kamenim dijelovima zaklonjenim, brončanim vijencima, od direktnog sunca (Slika 3.1.10.1c). Kolonizacije algi su pri dnu postolja skulpture izmiješane sa slojevima prljavštine (Slika 3.1.10.1b).

Slika 3.1.10.1. Oštećenja zatečena na Obelisku: a) prikaz Obeliska; b) tragovi prljanja i biološka kolonizacija algama; c) tragovi prljanja i biološka kolonizacija algama.

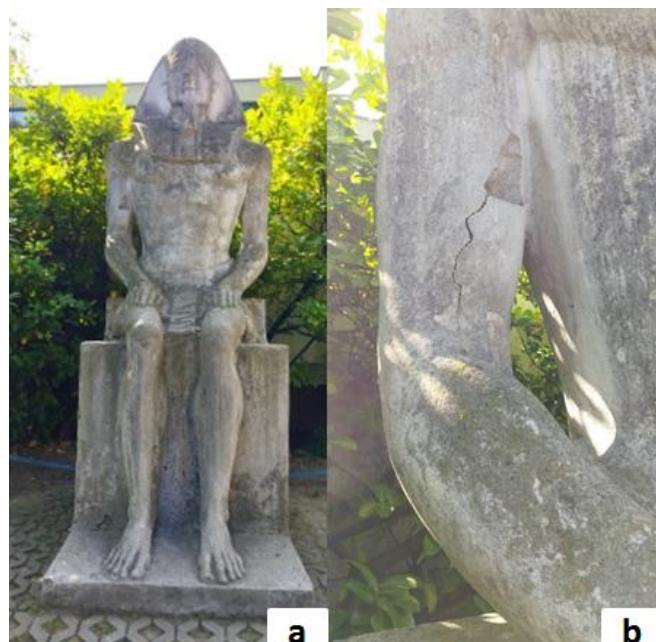
Na skulpturama Egipćana vidljiva su oštećenja promjene boje i taloženja (Slika 3.1.11.1a). Također su vidljivi primjeri biološke kolonizacije lišajevima (Slika 3.1.11.1b), mahovinama i algama (Slika 3.1.11.2b). Pregledom oba kipa uočeni su primjeri brojnih puknuća, prsnuća (Slika 3.1.11.2a), pukotinskih oštećenja te predjela na kojima nedostaju dijelovi skulptura (Slika 3.1.11.1b). Na slici 3.1.11.2c vidljivo je oštećenje površinskim ljuštenjem.

Slika 3.1.11.1. Oštećenja zatečena na Egipćanima: a) prikaz jedne od skulptura; b) biološka kolonizacija lišajeva, pukotinsko oštećenje.

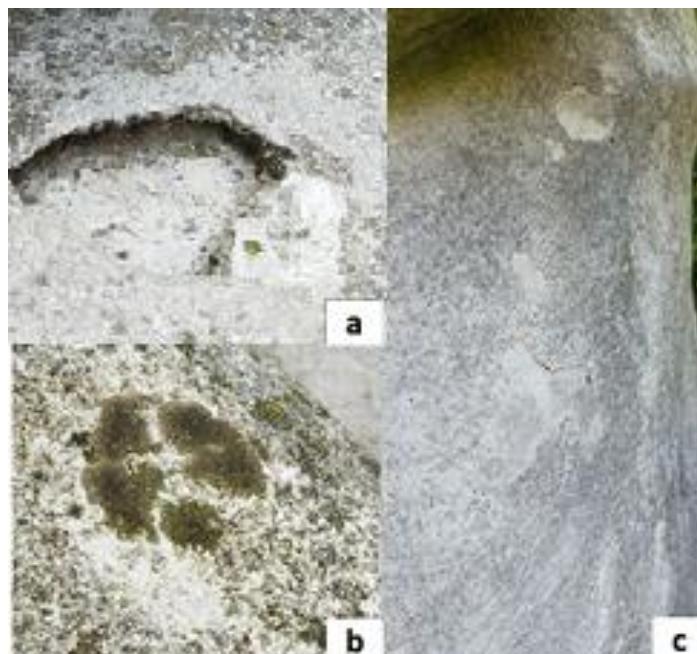
Slika 3.1.11.2. Oštećenja na Egipćanima: a) prsnuće; b) biološka kolonizacija mahovinama i algama; c) površinsko ljuštenje.

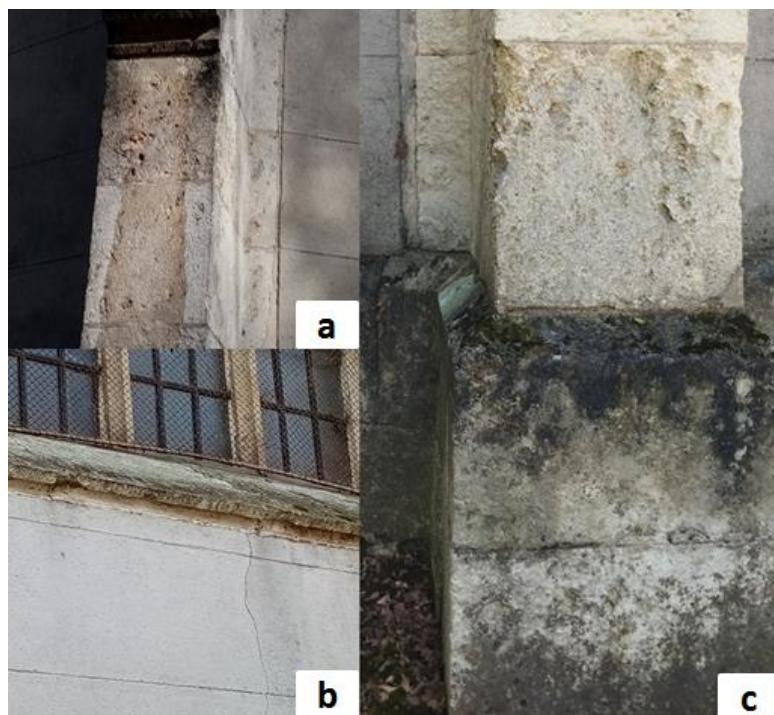
Pregledom vanjskog djela kapelice vidljivi su neki pokušaji popravka kamenih stubova. Bitno je napomenuti kako se, iako su pojedini vanjski elementi građeni od istog stijenskog materijala, blokovi se svojom strukturom razlikuju. Te razlike između blokova ne bi trebalo poistovjećivati sa oštećenjima. Jedan od takvih primjera raznovrsnosti strukture stijene vidljiv je na slici 3.1.12.2a na prozorskom luku. Slika 3.1.12.2b prikazuje primjer diferencijalnog trošenja materijala, vidljivo je kako je stijenski blok skloniji trošenju (granularnom raspadanju) od vezivne mase. Posljedica ovakvog oštećenja može biti nastanak tafona. Kapelica je izložena brojnim primjerima biološke kolonizacije (Slika 3.1.12.1c), u većem udjelu su to mahovine i alge, a potom biljke i lišajevi. Na kapelici su osim spomenutih pronađena brojna oštećenja granularnog osipavanja i odvajanja (Slika 3.1.12.1c), prljanja (Slika 3.1.12.1b; 3.1.12.2c), puknuća (Slika 3.1.12.1b), taloženja (Slika 3.1.12.1a) te jedan primjer rupe u arhitektonskom kamenu (južni zid kapelice- fasadni dio zida).

Slika 3.1.12.1. Oštećenja na kapelici sv. Jurja: a) taloženje; b) prljanje, puknuća; C) prljanje, granularno osipavanje i odvajanje.

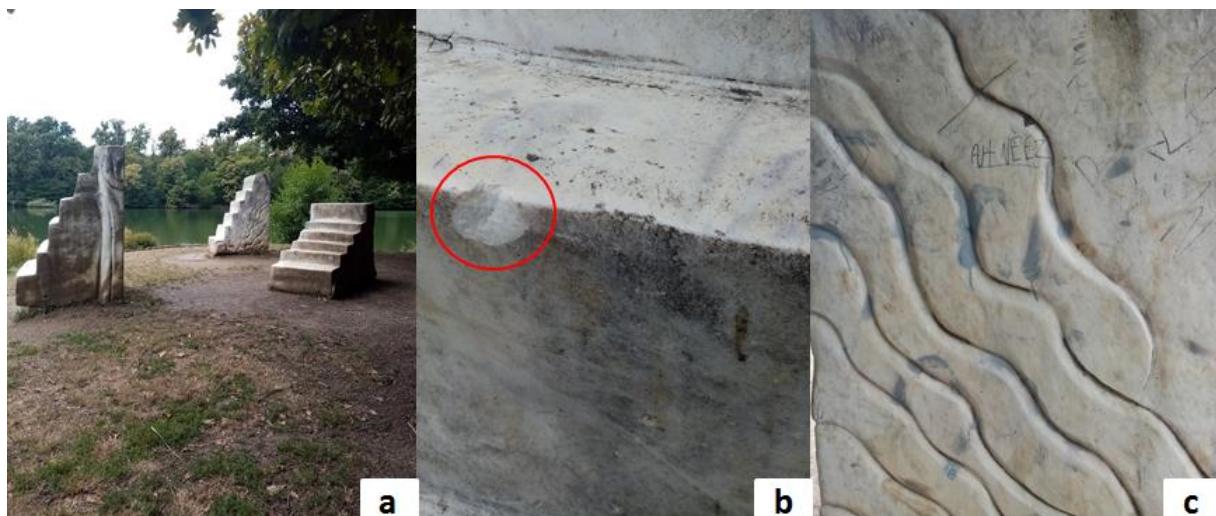
Na skulpturama su prisutna oštećenja promjene boje i taloženje. Neki od primjera su prljanje i grafiti (Slika 3.1.13.1c). Na elementima su uočeni i primjeri odvajanja – prsnuća (Slika 3.1.13.1b) te brojna oštećenja izazvana mehaničkim djelovanjem.

Slika 3.1.13.1. Oštećenja zatečena na Stepenicama:  
a) prikaz stepenica; b) prsnuće; c) prljanje i grafiti.

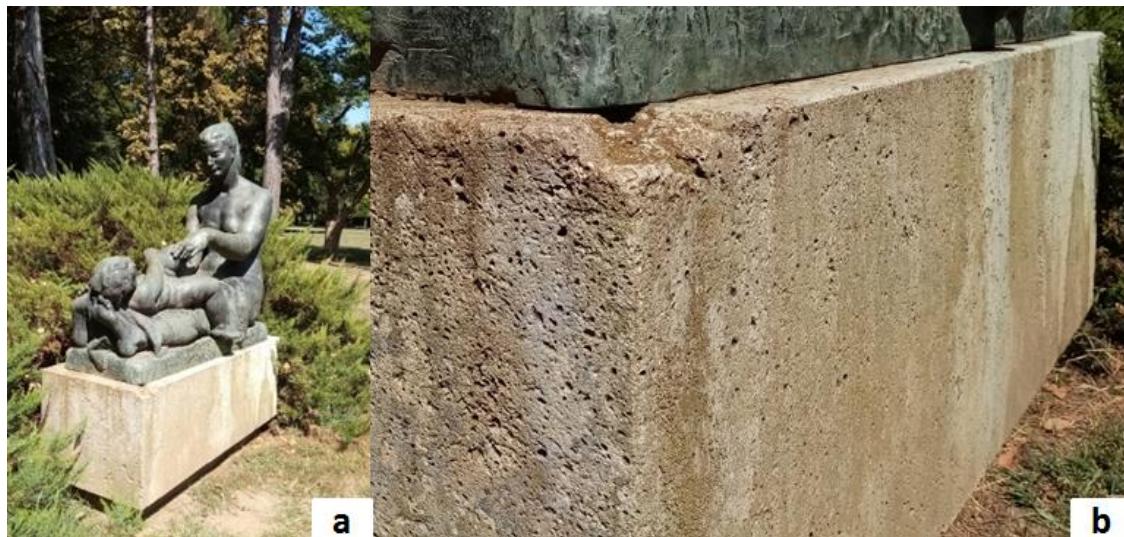
Na kipu Majke s djetetom zatečena su oštećenja promijene boje i taloženja. Mineral malahit je nošen oborinama obojao je površinu kamena (mrljanje). Na kamenu je zastupljena i biološka kolonizacija algi. Manje, relativno pravilne rupe koje su vidljive na slici 3.1.14.1b, nisu primjeri oštećenja već prirodna struktura tog arhitektonskog kamena. To je moguće zaključiti prema smjeru ili uzorku pojavljivanja rupa (u ovom slučaju prate jedan smjer).

Slika 3.1.14.1 Oštećenja zatečena na kipu Majka s djetetom:  
a) prikaz kipa; b) mrljanje malahitom.

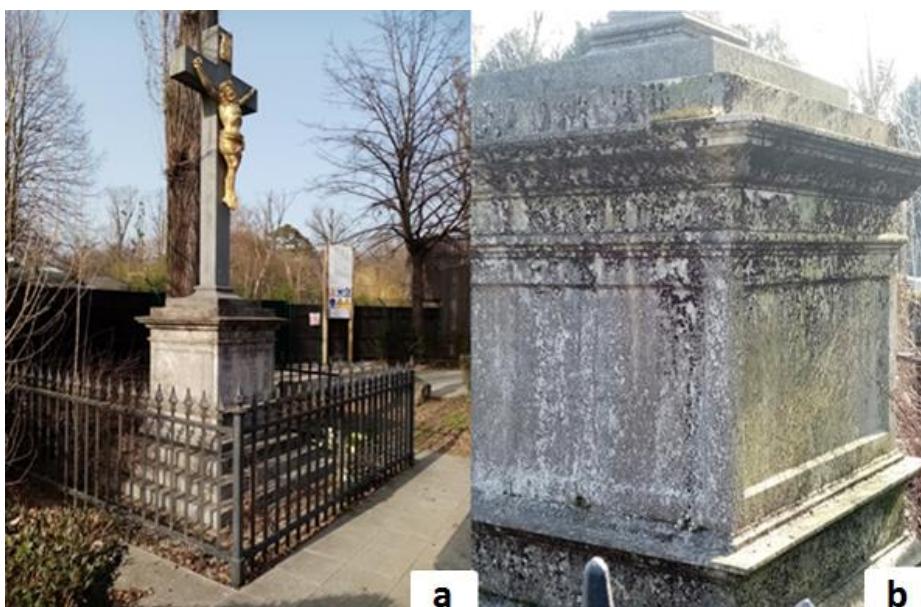
Slika 3.1.15.1. Oštećenja zatečena na Raspelu:  
a) prikaz Raspela; b) prljanje, crna kora, ljuštenje prljavštine i biološka kolonizacija algi, mahovine, lišajeva.

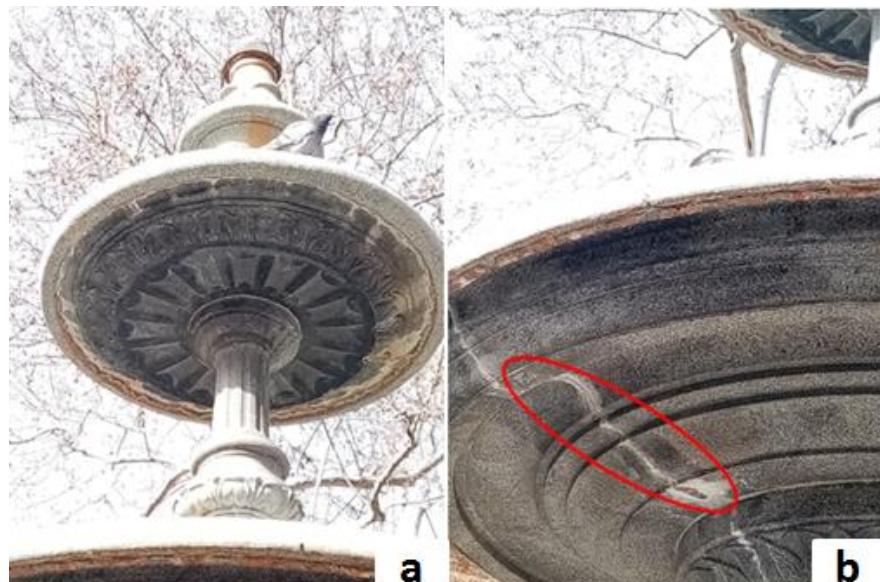
Slika 3.2.3.1. Oštećenja na Gljivi: a) Taloženje minerala na prostoru gdje voda otjeće; b) tragovi prljanja i delaminacija.

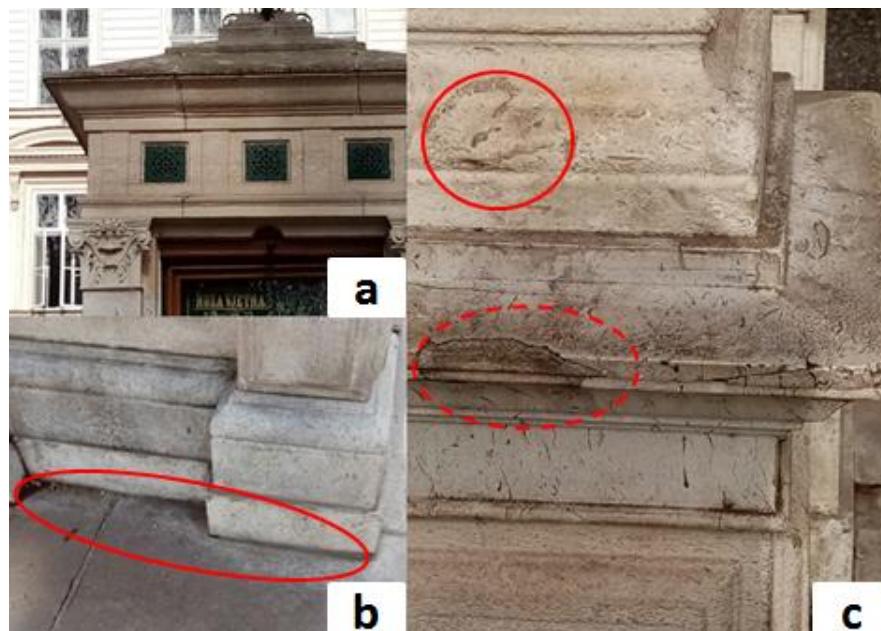
Slika 3.2.4.1. Meteorološki stup: a) alge; b) mrljanje od vlage i migracija soli; c) deskvamacija, puknuća.

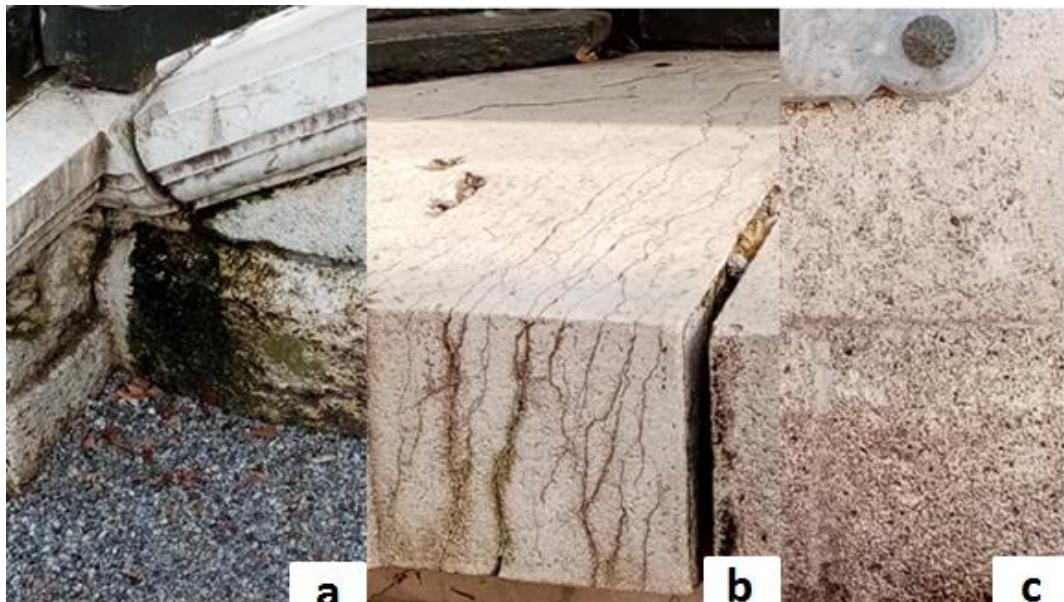
Slika 3.2.5.1. Oštećenja Glazbenog paviljona: a) biološka kolonizacija algama; b) puknuća; c) prirodno stanje arhitektonskog kamena.

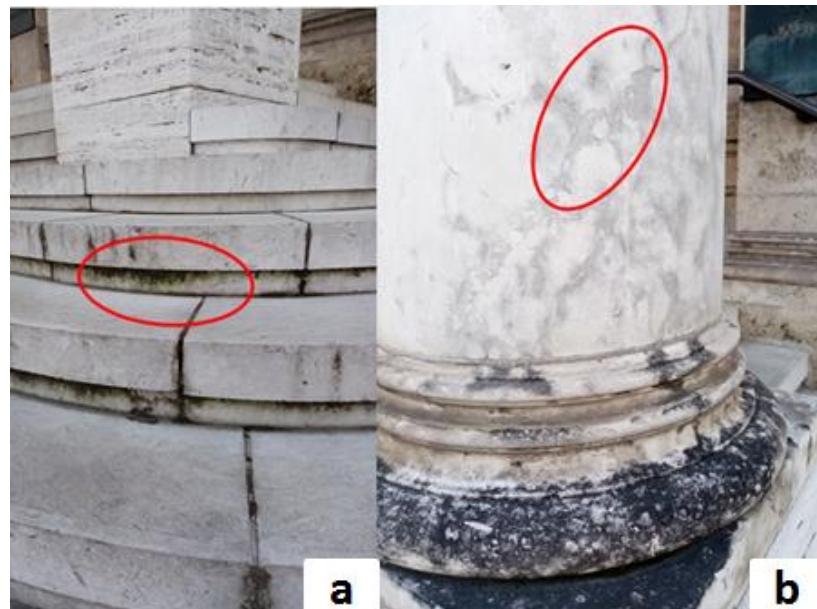
Slika 3.2.6.1. Palača Akademije: a) Prljanje od vlage, isparavanja i alge; b) crna kora (zaokruženo) niže biološka kolonizacija alge i lišajevi.

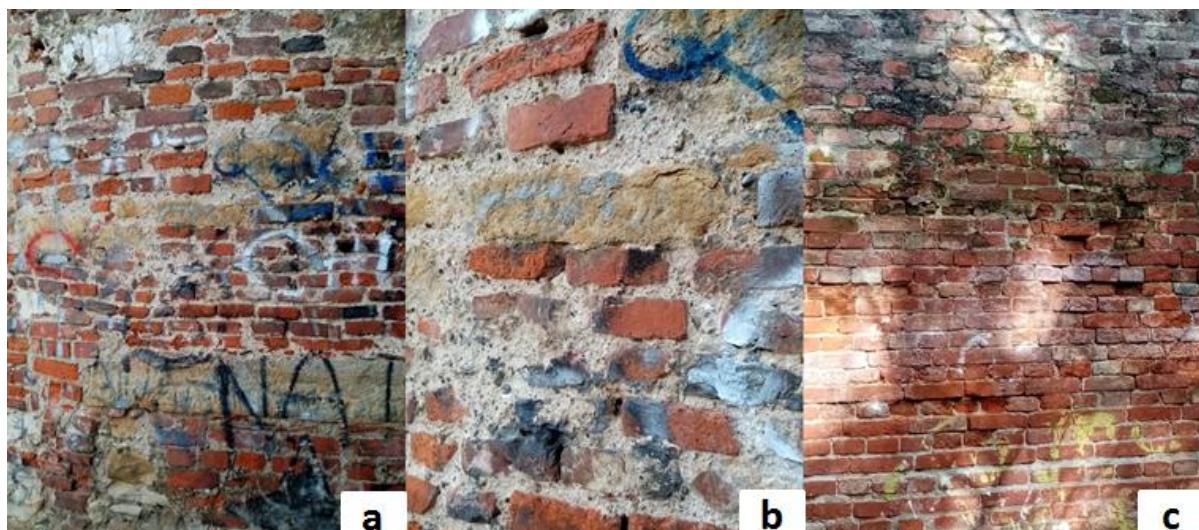
Slika 3.3.1.1. Katedralni zid. a) grafiti; b) uporaba različitih materijala; c) oštećenje gubitkom materijala i biološka kolonizacija algama.

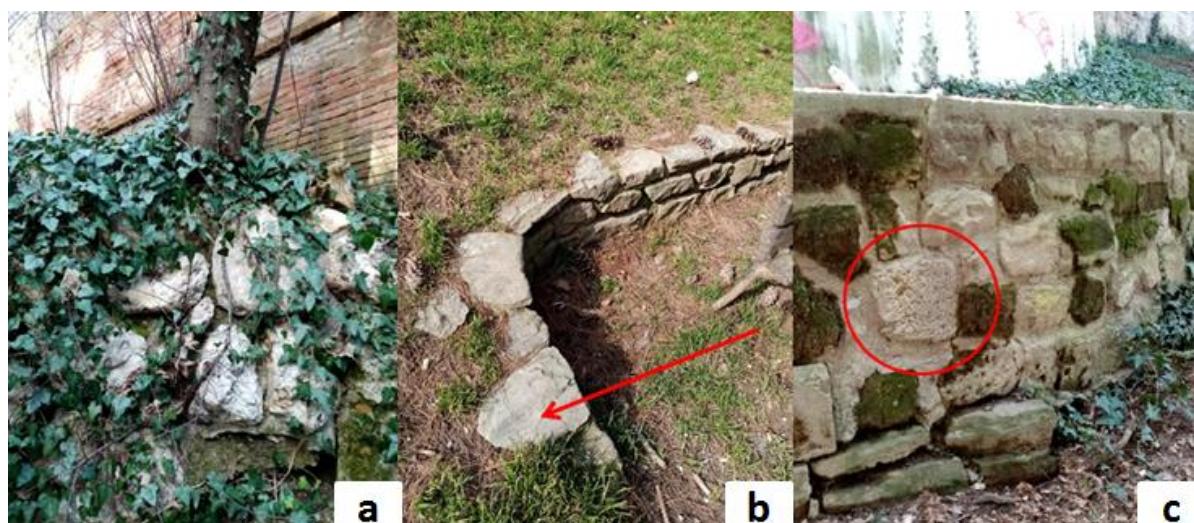
Slika 3.3.2.1. Biološka kolonizacija i oštećenja podzida: a) bilje; b) bilje delaminacija; c) mahovina i rupičanje ili prirodna struktura stijene.

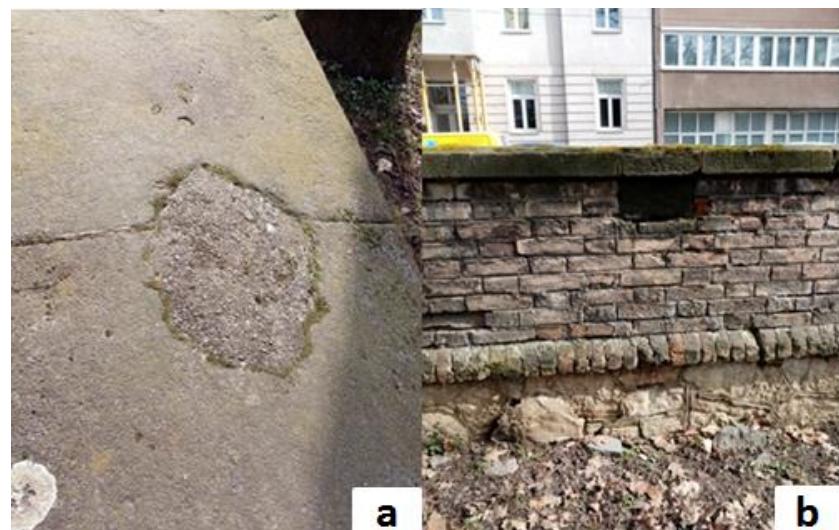
Slika 3.3.3.1. Oštećenja ograde: a) biološka kolonizacija lišajeva i mahovine;  
b) izostanak segmenata ograde.

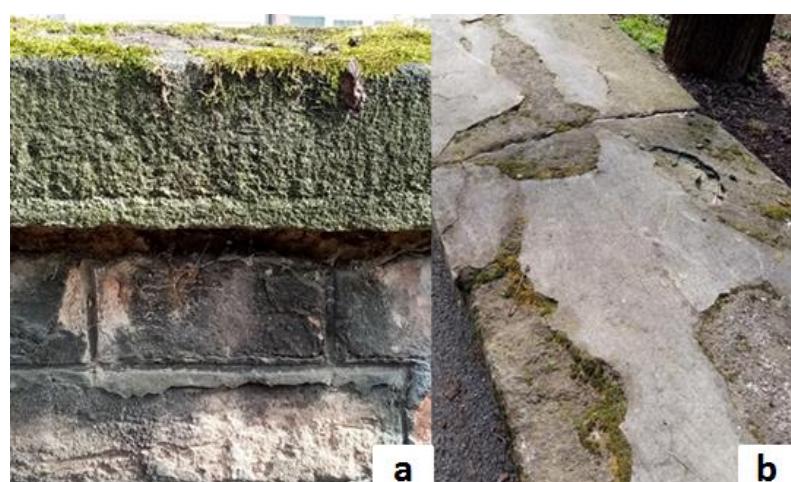
Slika 3.3.3.2. Istočna ograda: a) biološka kolonizacija algama i mahovinama, diferencijalno trošenje, pojava tafona, crna kora i prljanje; b) površinsko odvajanje, delaminacija i prsnuće.

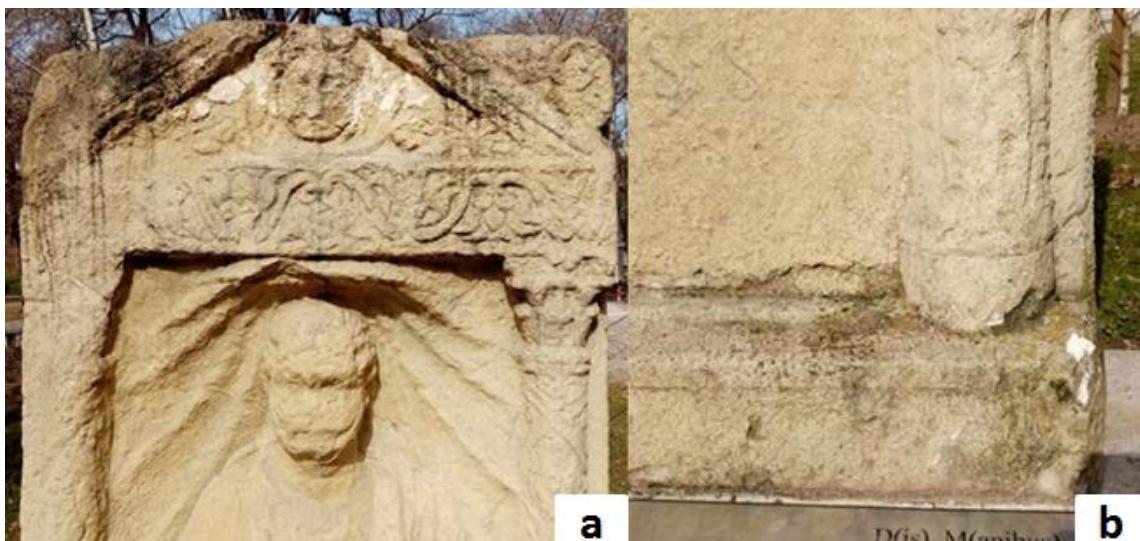
Slika 3.3.4.1 Spomenik Egnatuleja Florentina. a) prljanje; b) biološka kolonizacija algama i lišajevima.

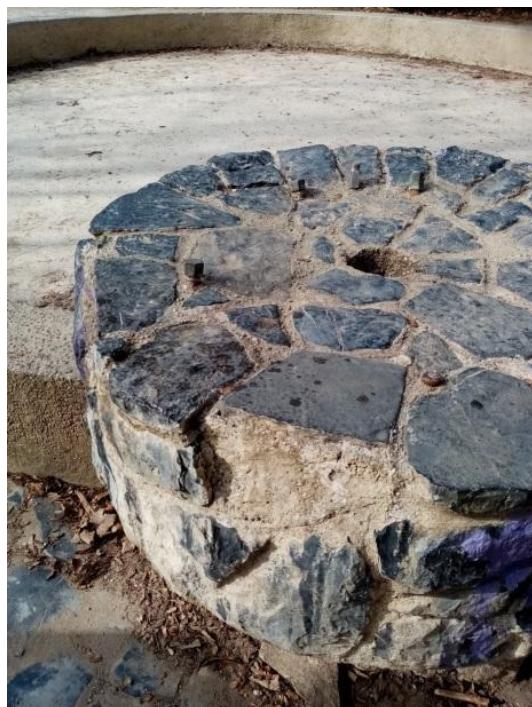
Slika 3.3.5.1. Fontana (Ribnjak), oštećenja u vidu promjene obojenja (prljanje i grafiti), oštećenja nastala mehaničkim djelovanjem, te vidljivi nedostatak segmenta fontane.

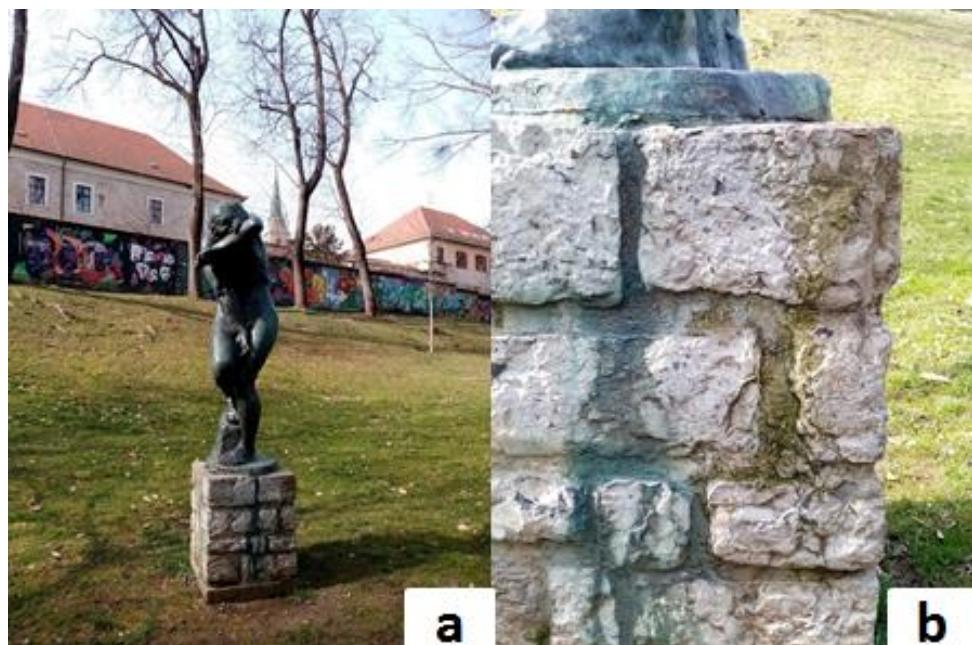
Slika 3.3.6.1.a) Skulptura Stid (Akt); b) oštećenja promjene boje (malahit),  
biološka kolonizacija algi.

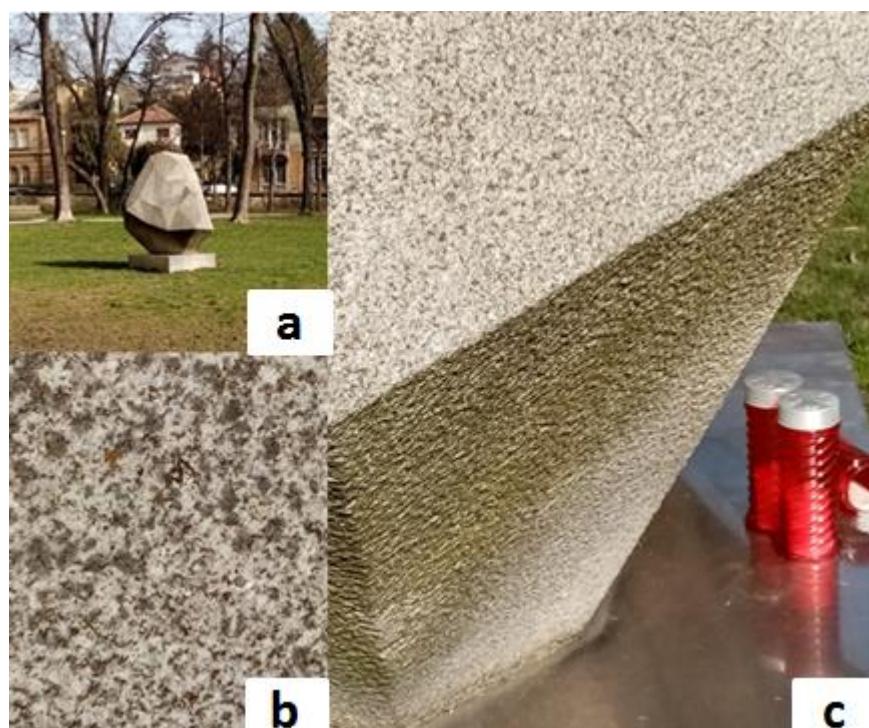
Slika 3.3.7.1 a) spomenik Ivanu Goranu Kovačiću; b) biološka kolonizacija lišajeva i algi; c) oštećenje promjene boje i taloženje – prljanje.
