Deterioracija parkovnih elemenata izgrađenih od arhitektonskog kamena u parkovima grada Zagreba

Master's thesis / Diplomski rad

2021

**DETERIORACIJA PARKOVNIH ELEMENATA
IZGRAĐENIH OD ARHITEKTONSKOG KAMENA
U PARKOVIMA GRADA ZAGREBA**

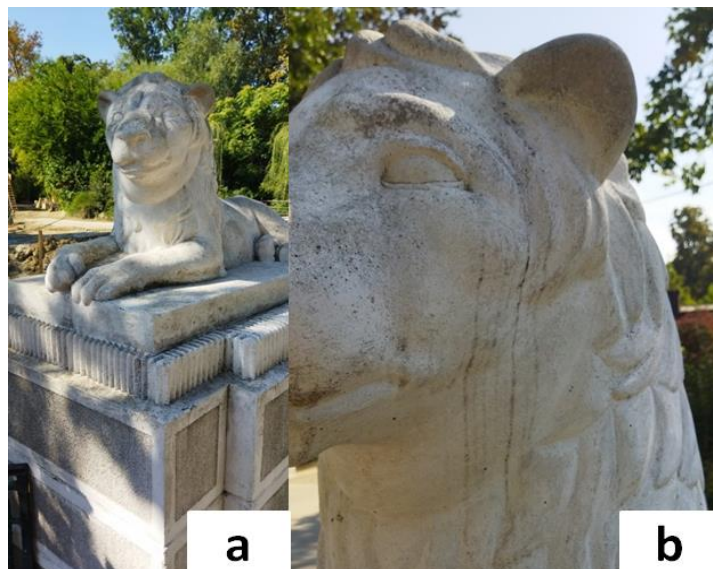
Obilaskom terena zatečene su promjene boje prljanjem (Slika 3.1.7.1b; 3.1.7.2a). Na kipovima je vidljiva biološka kolonizacija algama. Na nekim skulpturama su zatečeni i oblici odvajanja kao što je primjer prsnuća vidljiva na slici 3.1.7.2a. Također su prisutna oštećenja do kojih je došlo mehaničkim djelovanjem, kao što su ogrebotine (Slika 3.1.7.2b) i rupičanje (engl. pitting) (Slika 3.1.7.2.c).

Slika 3.1.7.1 Oštećenja kipova lavova: a) prikaz jedne od skulptura; b) tragovi prljanja.

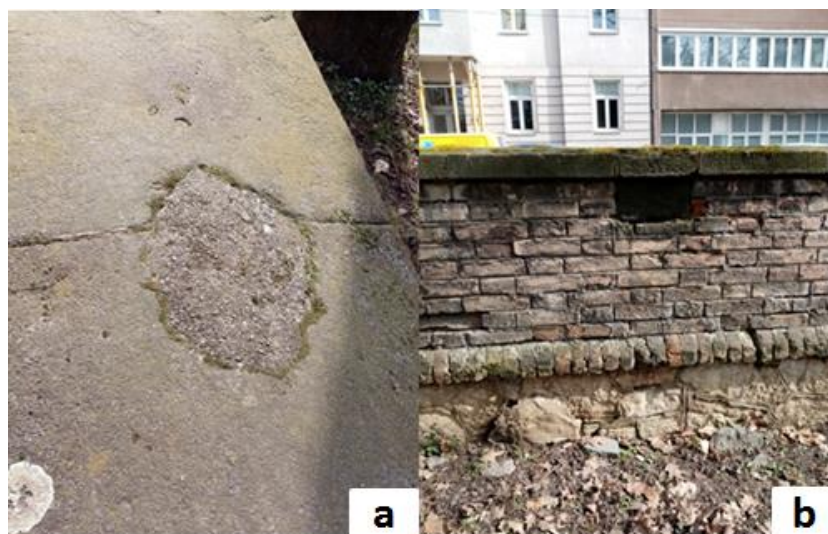
Slika 3.3.3.1. Oštećenja ograde: a) biološka kolonizacija lišajeva i mahovine; b) izostanak segmenata ograde.
