**DETERIORACIJA PARKOVNIH ELEMENATA  
IZGRAĐENIH OD ARHITEKTONSKOG KAMENA  
U PARKOVIMA GRADA ZAGREBA**

DIPLOMSKI RAD

Dora Arbanas

Zagreb, rujan, 2021.

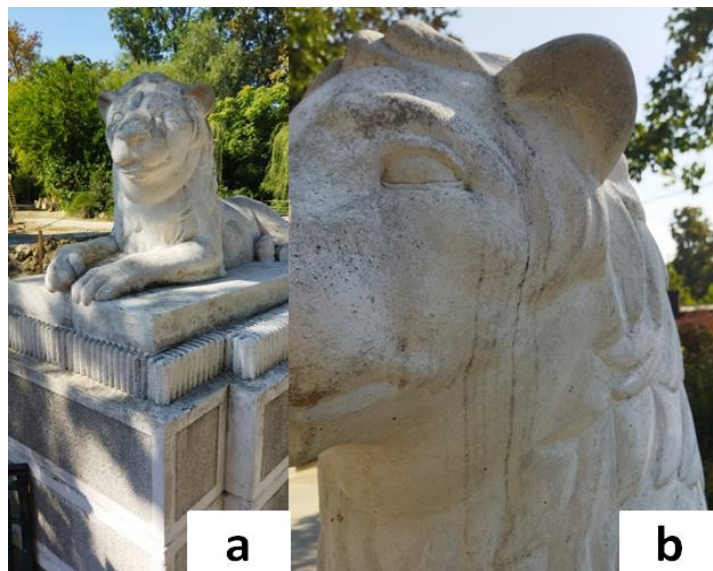
Slika 3.1.7.1 Oštećenja kipova lavova: a) prikaz jedne od skulptura; b) tragovi prljanja.

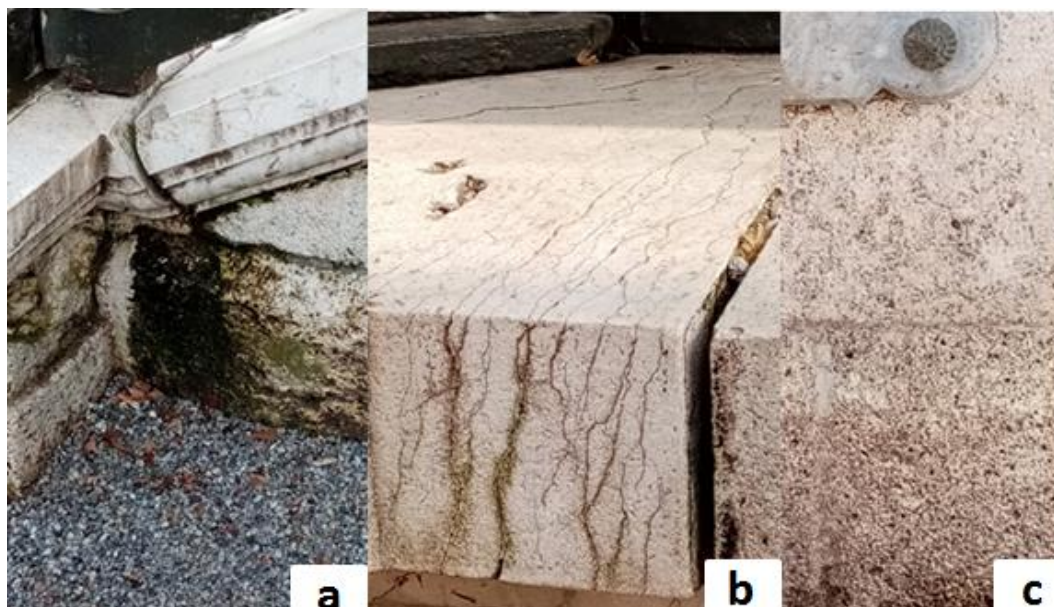
Slika 3.2.5.1. Oštećenja Glazbenog paviljona: a) biološka kolonizacija algama; b) puknuća; c) prirodno stanje arhitektonskog kamena.
