**DETERIORACIJA PARKOVNIH ELEMENATA  
IZGRAĐENIH OD ARHITEKTONSKOG KAMENA  
U PARKOVIMA GRADA ZAGREBA**

DIPLOMSKI RAD

Dora Arbanas

Zagreb, rujan, 2021.

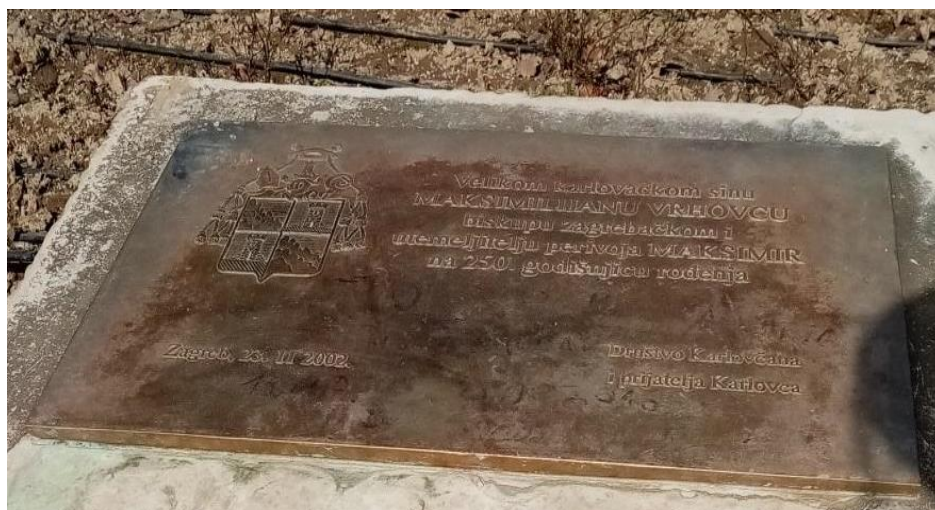
Na terenu su, na ploči, zatečena oštećenja promjene boje i taloženja (Slika 3.1.9.1). Na području oko ploče gdje se vjerojatno dulje zadržava voda vidljivi su tragovi biološke kolonizacije algama (prisutni su i lišajevi, no ne izraženo). Na predjelu gdje se voda slijeva preko brončane ploče vidljivi su zelenkasti tragovi taloženja malahitom, a također su uočene promjene obojenja prljanjem. Kamen je sa bočnih strana obrađen alatom dlitom (ili špicom) te se na udubinama nastalim od alata, također vide tragovi prljanja.

Slika 3.1.9.1 Oštećenja zatečena na Spomen ploči - tragovi prljanja i mrljanja malahitom, biološka kolonizacija algi

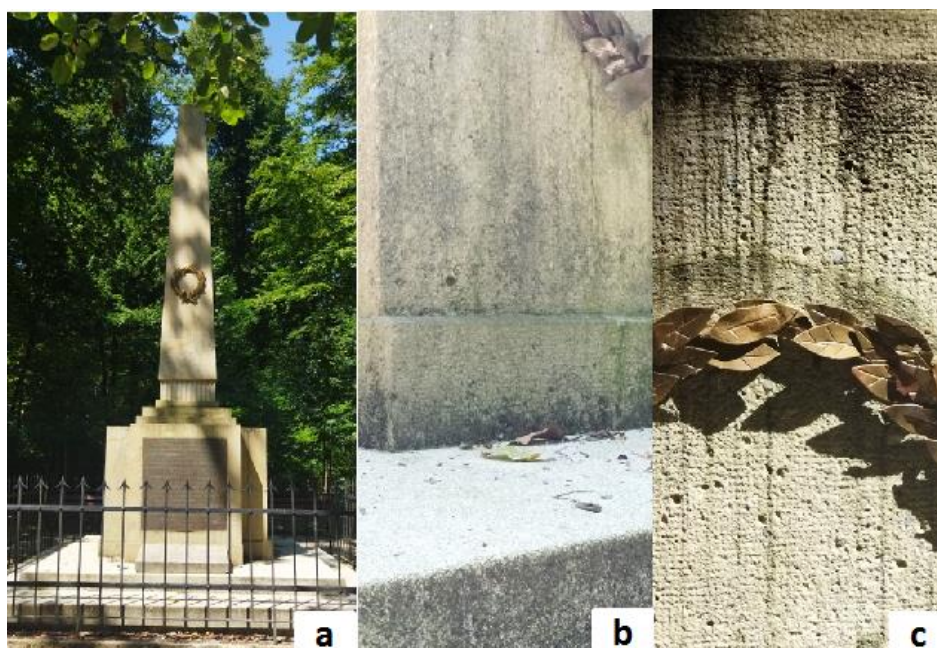
Na spomeniku je za vrijeme obilaska terena uočeno više oštećenja u vidu prljanja i taloženja. Zamijećeno je kako postavljani brončani vijenci oksidiraju te se ispušteni malahit taloži po stranicama postolja podno njih. Također je uočeno da se alge zadržavaju na kamenim dijelovima zaklonjenim, brončanim vijencima, od direktnog sunca (Slika 3.1.10.1c). Kolonizacije algi su pri dnu postolja skulpture izmiješane sa slojevima prljavštine (Slika 3.1.10.1b).

Slika 3.1.10.1. Oštećenja zatečena na Obelisku: a) prikaz Obeliska; b) tragovi prljanja i biološka kolonizacija algama; c) tragovi prljanja i biološka kolonizacija algama.

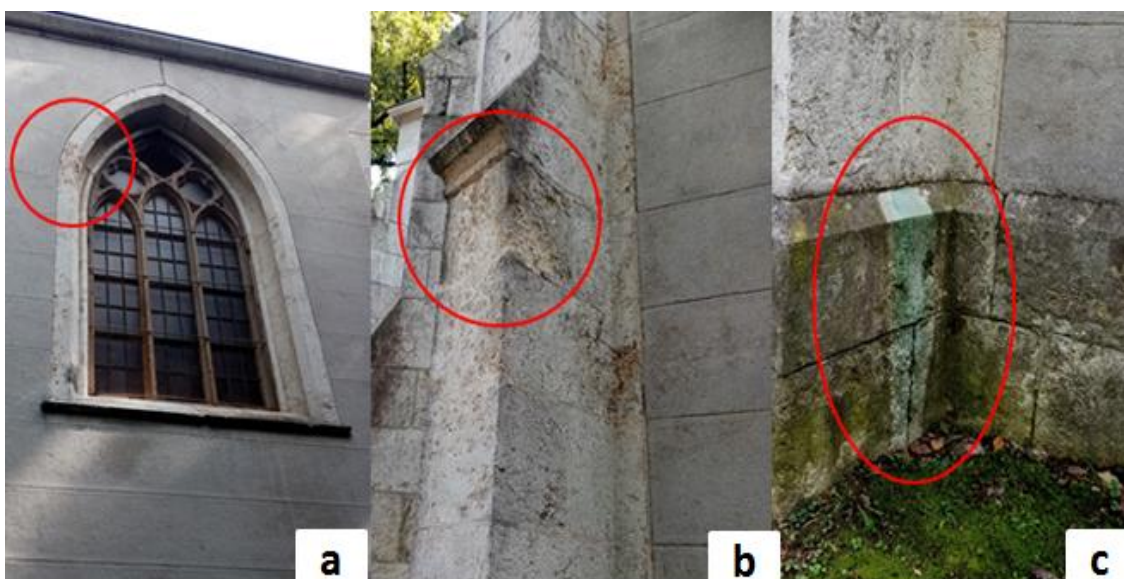
Slika 3.1.12.2. Oštećenja na kapelici sv. Jurja:  
a) razlike u strukturi kamena; b) diferencijalno trošenje i granularno raspadanje; c) taloženje i mrljanje malahitom.

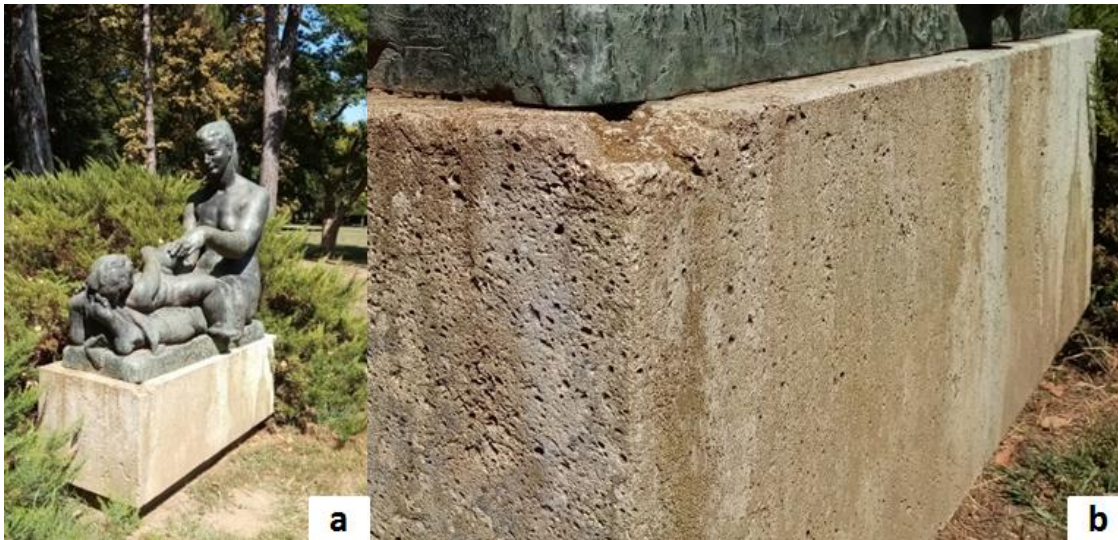
Slika 3.1.14.1 Oštećenja zatečena na kipu Majka s djetetom:  
a) prikaz kipa; b) mrljanje malahitom.

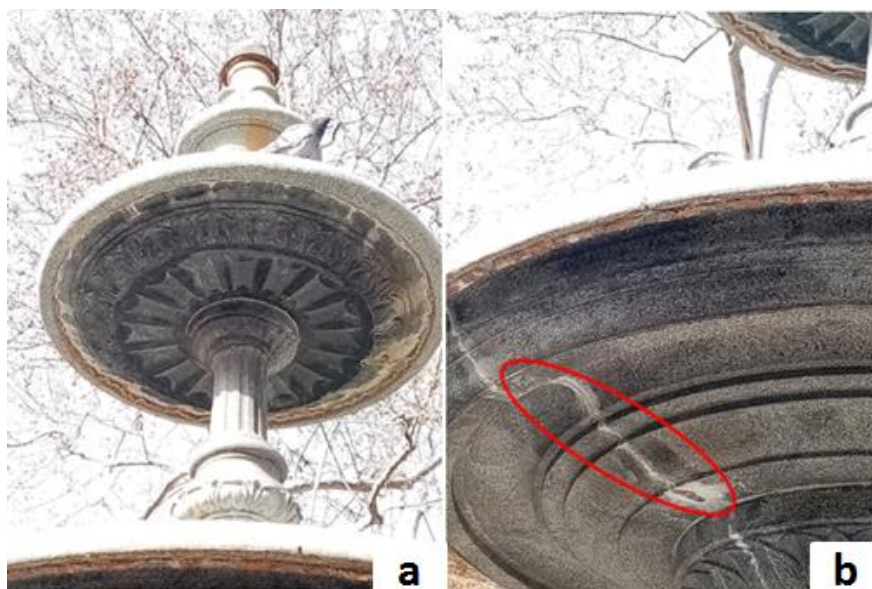
Slika 3.2.3.1. Oštećenja na Gljivi: a) Taloženje minerala na prostoru gdje voda otječe; b) tragovi prljanja i delaminacija.

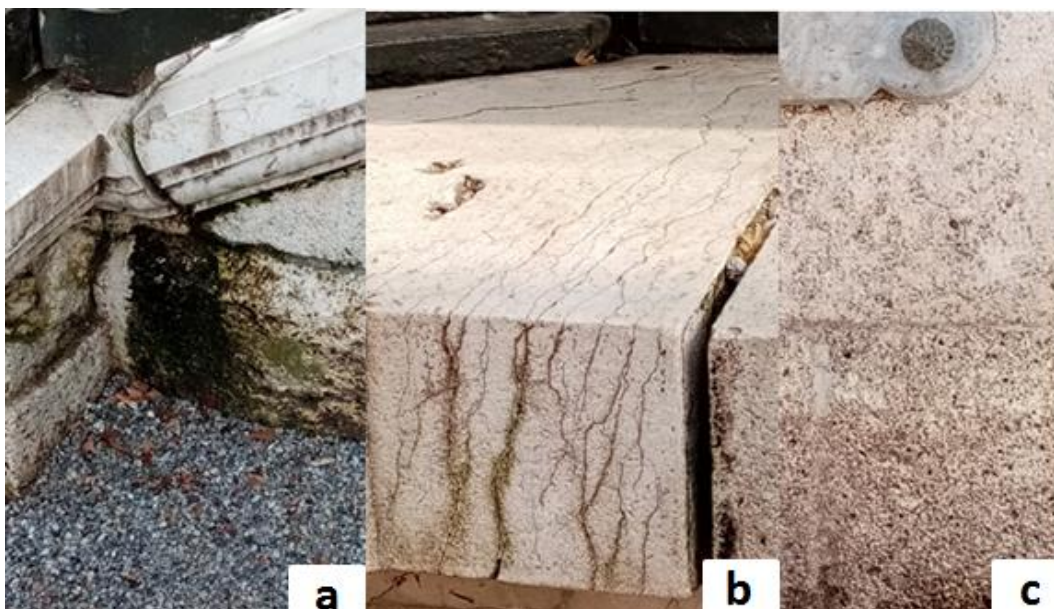
Slika 3.2.5.1. Oštećenja Glazbenog paviljona: a) biološka kolonizacija algama; b) puknuća; c) prirodno stanje arhitektonskog kamena.

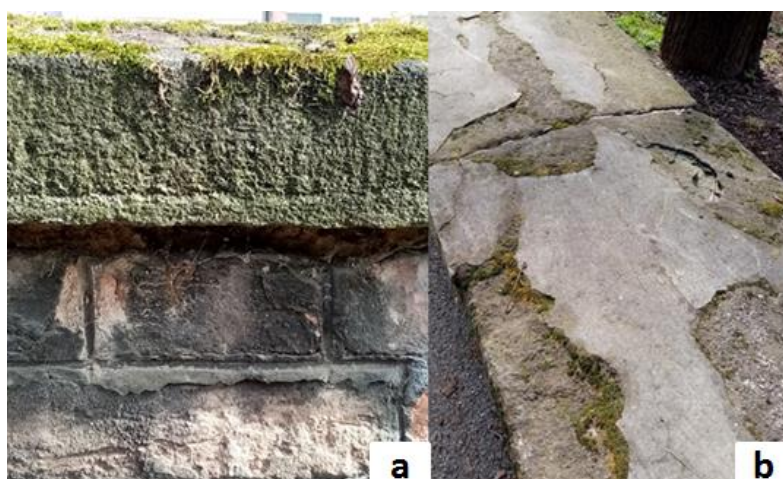
Slika 3.3.3.2. Istočna ograda: a) biološka kolonizacija algama i mahovinama, diferencijalno trošenje, pojava tafona, crna kora i prljanje; b) površinsko odvajanje, delaminacija i prsnuće.

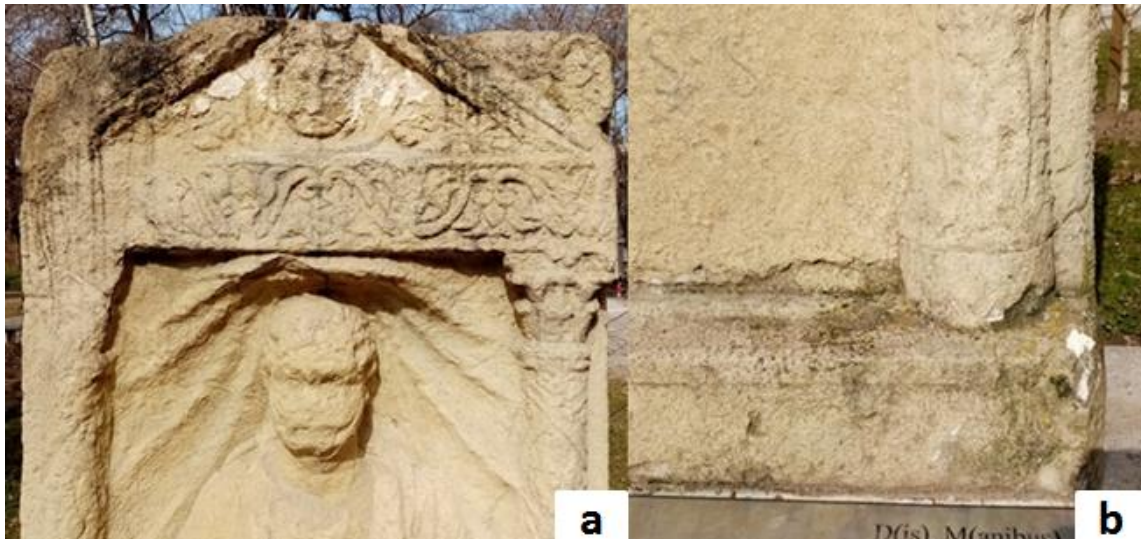
Slika 3.3.4.1 Spomenik Egnatuleja Florentina. a) prljanje; b) biološka kolonizacija algama i lišajevima.
