**DETERIORACIJA PARKOVNIH ELEMENATA  
IZGRAĐENIH OD ARHITEKTONSKOG KAMENA  
U PARKOVIMA GRADA ZAGREBA**

**DIPLOMSKI RAD**

Krajobrazna arhitektura

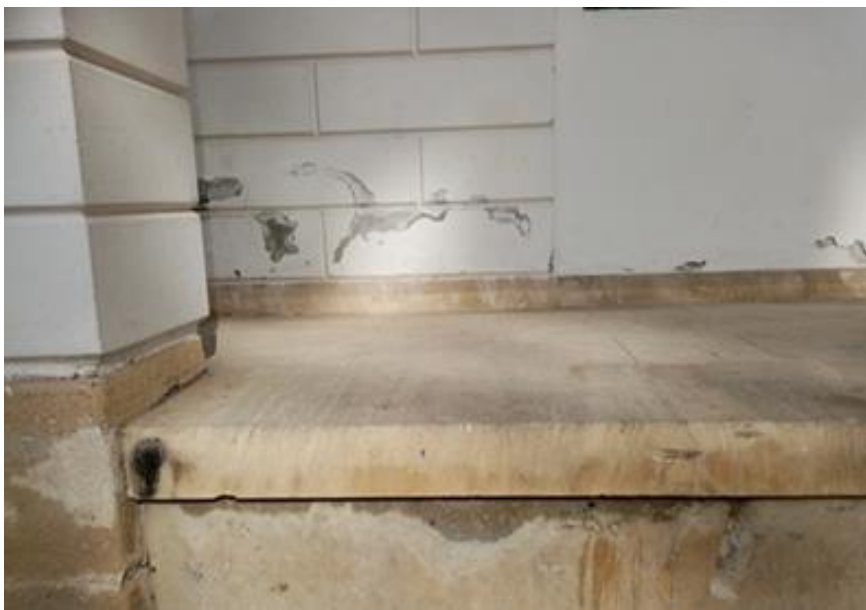
Na pomoćnim objektima (Vrtlareva kuća, restoran i objekt WC-a) zatečena su relativno slična oštećenja. Najzastupljeniji su primjeri ljuštenja filma, piling te razne vrste pukotina (Slika 3.1.3.1.). Čest su primjer također i promjene u boji površine (vlaga i razne vrste taloženja) te biološke kolonizacije (algi, mahovine i lišajeva).

Slika 3.1.3.1. Oštećenja na vrtlarevoj kući: mrljanje vodom, ljuštenje filma i piling

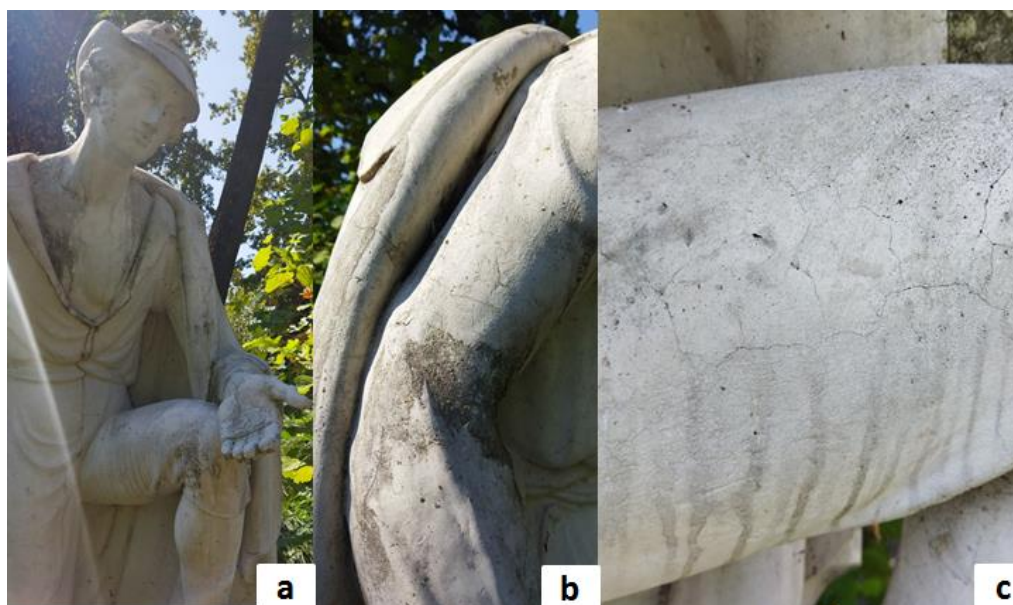
Izlaskom na teren uočena su brojna oštećenja na replici (iz 2016.). Na slikama 3.1.5.1a i 3.1.5.1c vidljivi su tragovi prljanja na dijelovima gdje se oborine slijevaju sa kipa. Prisutni su primjeri biološke kolonizacije bršljanom (lat. *Hedera helix*), algama, mahovinama (u podnožju kipa) te lišajevima (Slika 3.1.5.1b). Na kipu su vidljive pukotinske mreže (Slika 3.1.5.1c) te zasebne pukotine.

Slika 3.1.5.1. Oštećenja na kipu Napuljskog ribara: a) vidljivi tragovi prljanja; b) biološka kolonizacija lišajevima; c) vidljivi tragovi prljanja i pukotinska mreža.

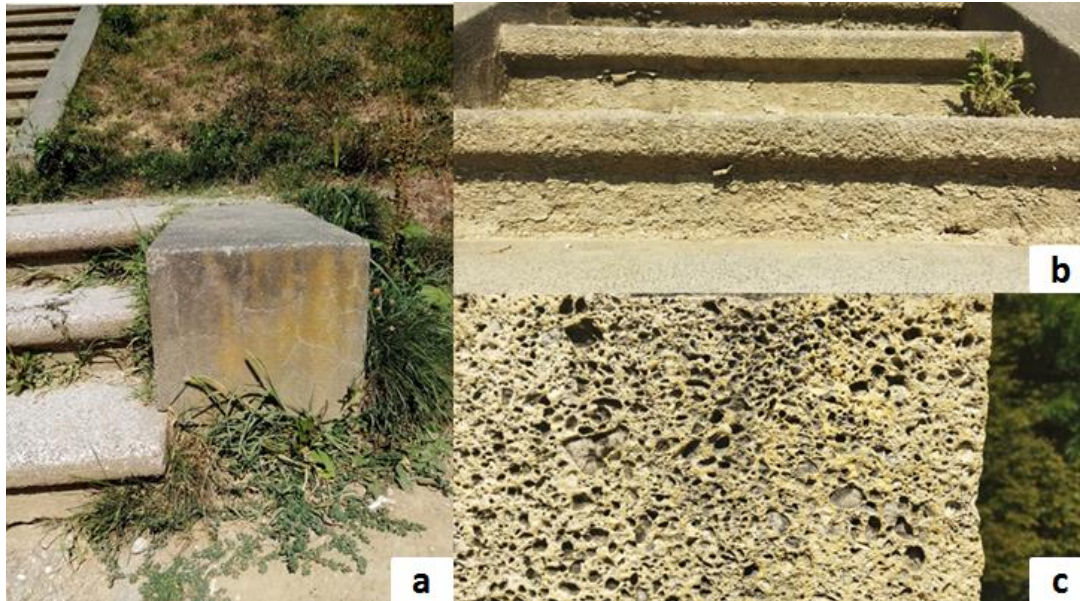
Na slici 3.1.6.2a vidljiva je prisutnost biološke kolonizacije algama i biljem. Vertikalni dijelovi gazišta pokazuju pojavu ljuštenja, prljavštine i sasušenih algi (Slika 3.1.6.2b). Na kamenom su postolju ispod brončanog skulpture na pojedinim dijelovima vidljive presvlake malahita koje su nastale oksidacijom bakra iz skulpture, te su vodom nanesene po bočnim stranicama postolja. Također su uočeni tragovi čišćenja postolja. Na slici 3.1.6.2c na bloku litotamnijskog vapnenca vidljive udubine nisu rezultat oštećenja već strukture same stijene.

Slika 3.1.6.2. Sokolska Mogila: a) biološka kolonizacija algama i biljem; b) presvlake i ljuštenje, prljavštine i algi; c) struktura stijene.

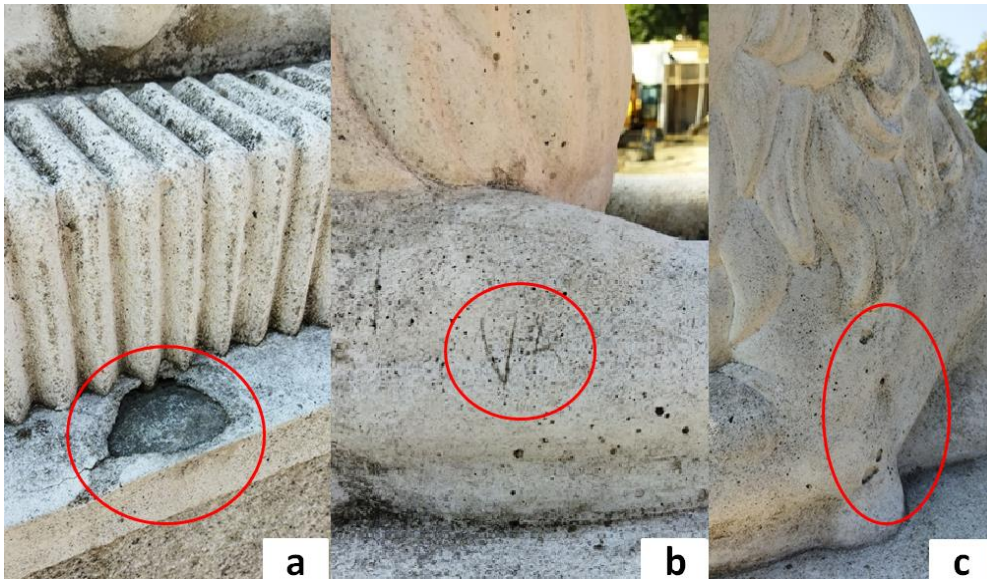
Obilaskom terena zatečene su promjene boje prljanjem (Slika 3.1.7.1b; 3.1.7.2a). Na kipovima je vidljiva biološka kolonizacija algama. Na nekim skulpturama su zatečeni i oblici odvajanja kao što je primjer prsnuća vidljiva na slici 3.1.7.2a. Također su prisutna oštećenja do kojih je došlo mehaničkim djelovanjem, kao što su ogrebotine (Slika 3.1.7.2b) i rupičanje (engl. pitting) (Slika 3.1.7.2.c).

Slika 3.1.7.2. Oštećenja na kipovima lavova: a) prsnuće; b) mehaničko oštećenje, grebanjem; c) rupičanje (engl. *pitting*).

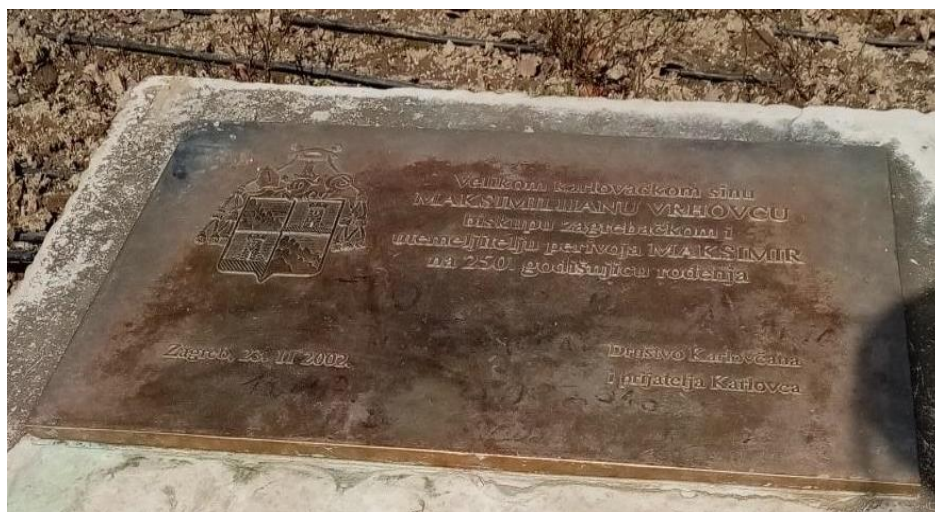
Na terenu su, na ploči, zatečena oštećenja promjene boje i taloženja (Slika 3.1.9.1). Na području oko ploče gdje se vjerojatno dulje zadržava voda vidljivi su tragovi biološke kolonizacije algama (prisutni su i lišajevi, no ne izraženo). Na predjelu gdje se voda slijeva preko brončane ploče vidljivi su zelenkasti tragovi taloženja malahitom, a također su uočene promjene obojenja prljanjem. Kamen je sa bočnih strana obrađen alatom dlitom (ili špicom) te se na udubinama nastalim od alata, također vide tragovi prljanja.

Slika 3.1.9.1 Oštećenja zatečena na Spomen ploči - tragovi prljanja i mrljanja malahitom, biološka kolonizacija algi

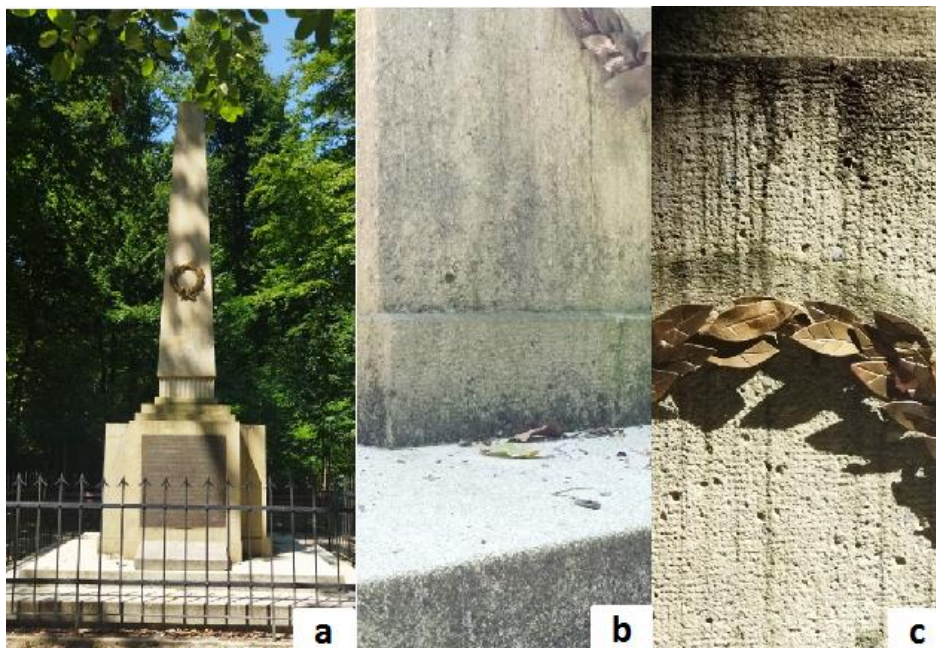
Na spomeniku je za vrijeme obilaska terena uočeno više oštećenja u vidu prljanja i taloženja. Zamijećeno je kako postavljani brončani vijenci oksidiraju te se ispušteni malahit taloži po stranicama postolja podno njih. Također je uočeno da se alge zadržavaju na kamenim dijelovima zaklonjenim, brončanim vijencima, od direktnog sunca (Slika 3.1.10.1c). Kolonizacije algi su pri dnu postolja skulpture izmiješane sa slojevima prljavštine (Slika 3.1.10.1b).

Slika 3.1.10.1. Oštećenja zatečena na Obelisku: a) prikaz Obeliska; b) tragovi prljanja i biološka kolonizacija algama; c) tragovi prljanja i biološka kolonizacija algama.

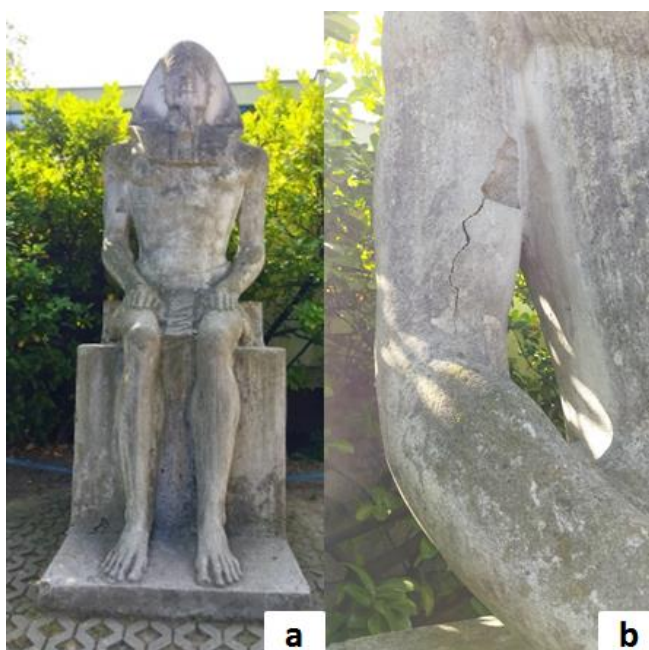
Na skulpturama Egipćana vidljiva su oštećenja promjene boje i taloženja (Slika 3.1.11.1a). Također su vidljivi primjeri biološke kolonizacije lišajevima (Slika 3.1.11.1b), mahovinama i algama (Slika 3.1.11.2b). Pregledom oba kipa uočeni su primjeri brojnih puknuća, prsnuća (Slika 3.1.11.2a), pukotinskih oštećenja te predjela na kojima nedostaju dijelovi skulptura (Slika 3.1.11.1b). Na slici 3.1.11.2c vidljivo je oštećenje površinskim ljuštenjem.

Slika 3.1.11.1. Oštećenja zatečena na Egipćanima: a) prikaz jedne od skulptura; b) biološka kolonizacija lišajeva, pukotinsko oštećenje.

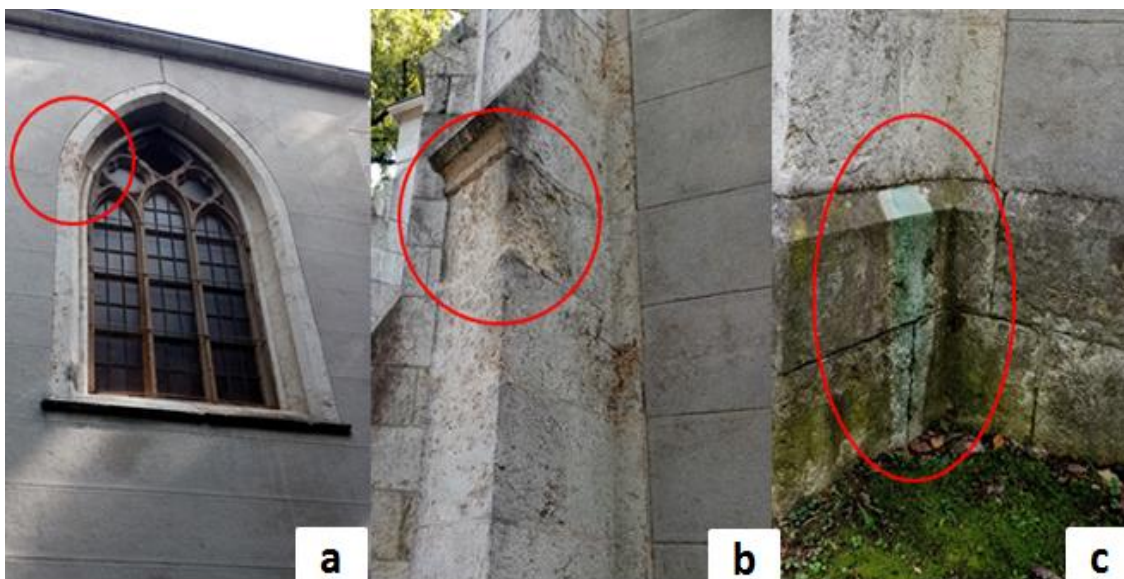
Slika 3.1.12.2. Oštećenja na kapelici sv. Jurja:  
a) razlike u strukturi kamena; b) diferencijalno trošenje i granularno raspadanje; c) taloženje i mrljanje malahitom.

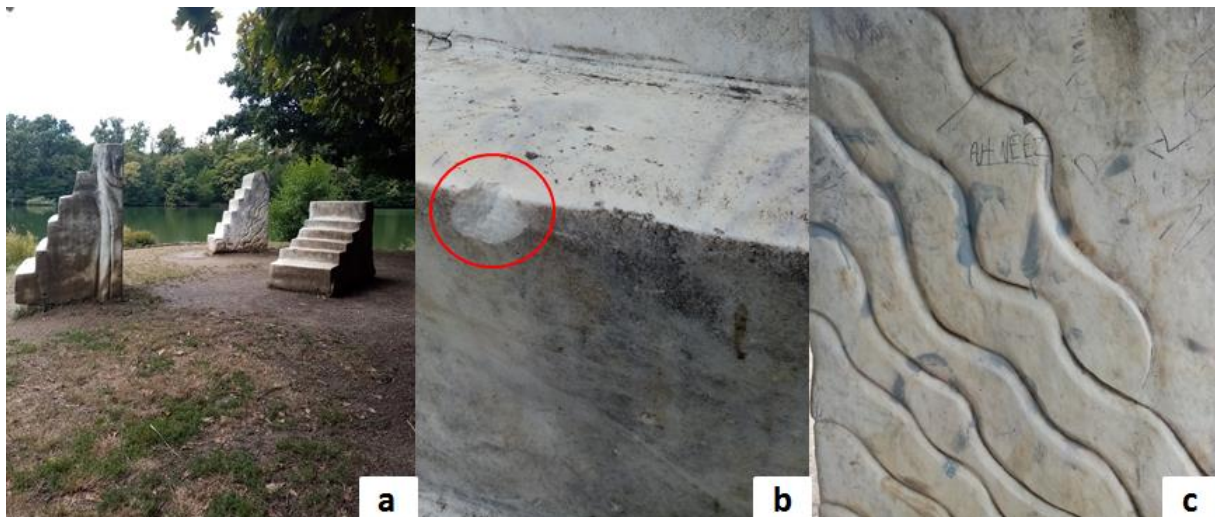
Na skulpturama su prisutna oštećenja promjene boje i taloženje. Neki od primjera su prljanje i grafiti (Slika 3.1.13.1c). Na elementima su uočeni i primjeri odvajanja – prsnuća (Slika 3.1.13.1b) te brojna oštećenja izazvana mehaničkim djelovanjem.

Slika 3.1.13.1. Oštećenja zatečena na Stepenicama:  
a) prikaz stepenica; b) prsnuće; c) prljanje i grafiti.

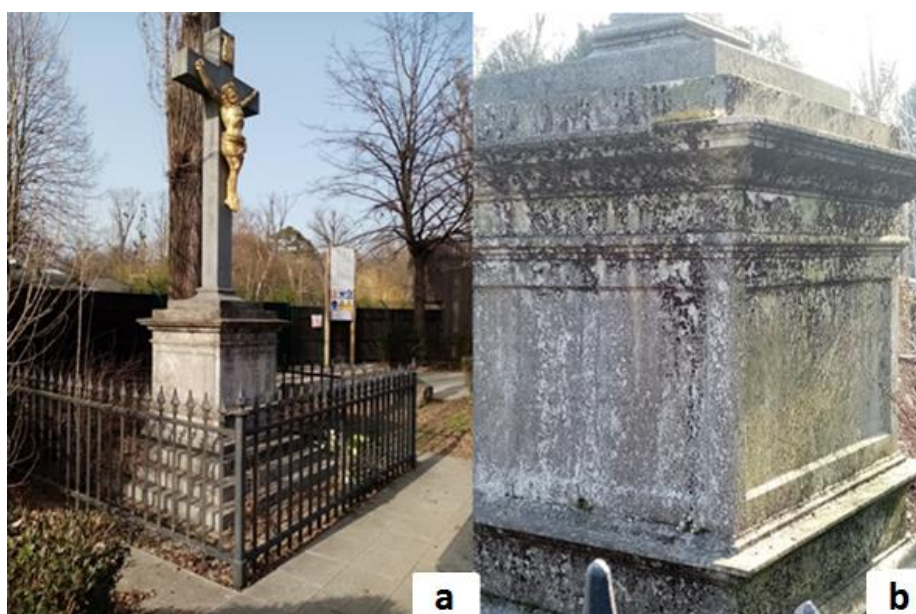
Slika 3.1.15.1. Oštećenja zatečena na Raspelu:  
a) prikaz Raspela; b) prljanje, crna kora, ljuštenje prljavštine i biološka kolonizacija algi, mahovine, lišajeva.

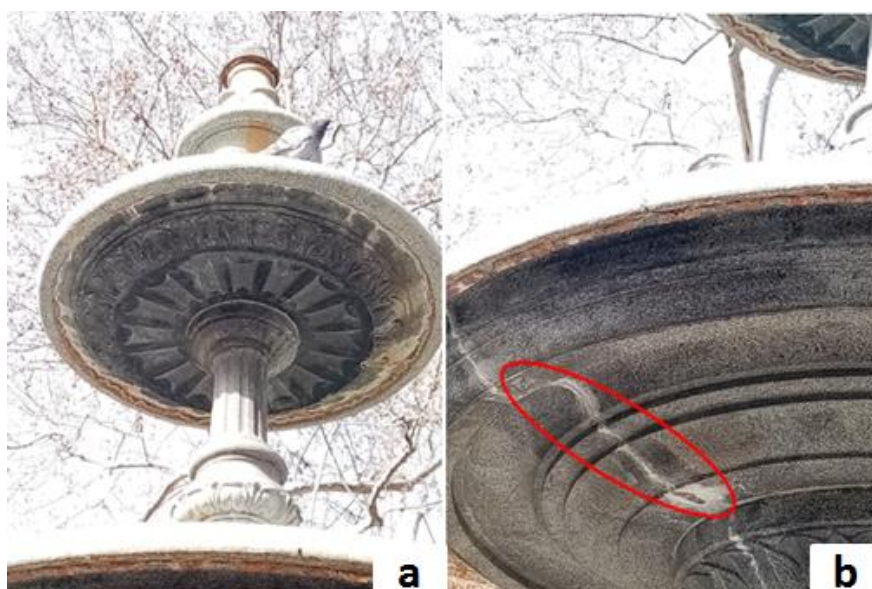
Slika 3.2.3.1. Oštećenja na Gljivi: a) Taloženje minerala na prostoru gdje voda otječe; b) tragovi prljanja i delaminacija.

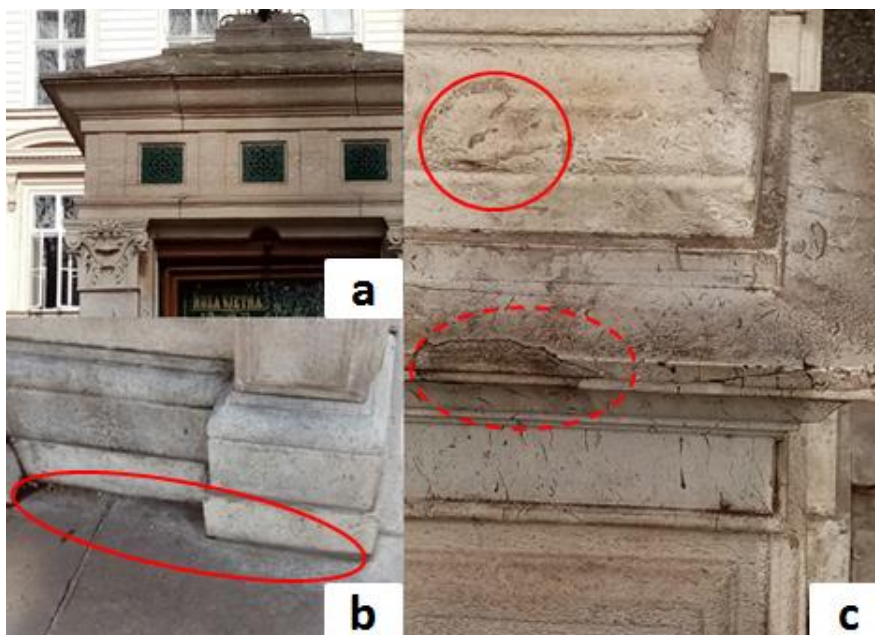
Slika 3.2.4.1. Meteorološki stup: a) alge; b) mrljanje od vlage i migracija soli; c) deskvamacija, puknuća.

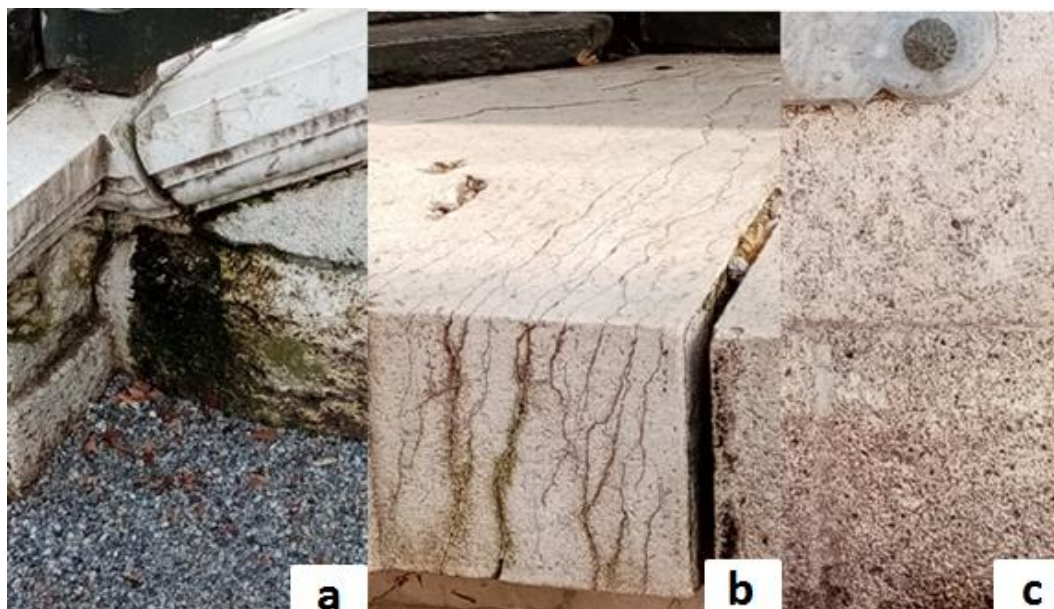
Slika 3.2.5.1. Oštećenja Glazbenog paviljona: a) biološka kolonizacija algama; b) puknuća; c) prirodno stanje arhitektonskog kamena.

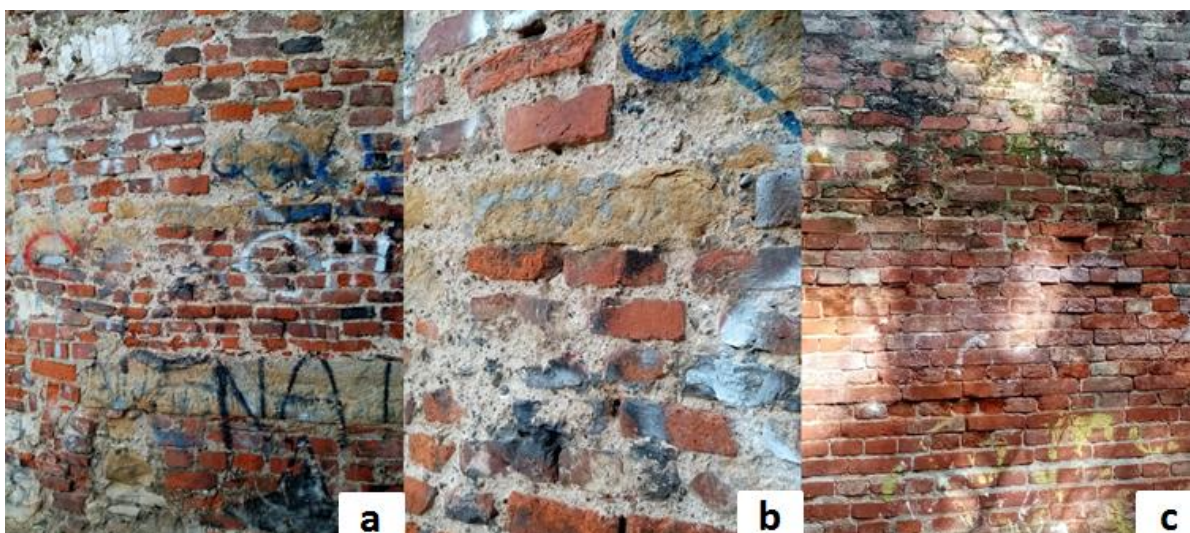
Slika 3.3.1.1. Katedralni zid. a) grafiti; b) uporaba različitih materijala; c) oštećenje gubitkom materijala i biološka kolonizacija algama.

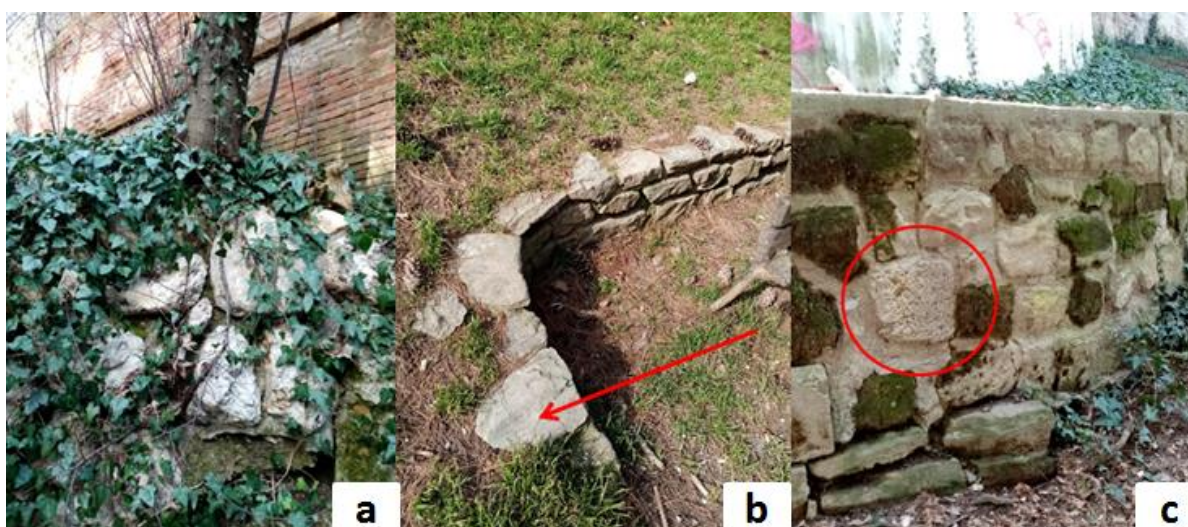
Slika 3.3.2.1. Biološka kolonizacija i oštećenja podzida: a) bilje; b) bilje delaminacija; c) mahovina i rupičanje ili prirodna struktura stijene.

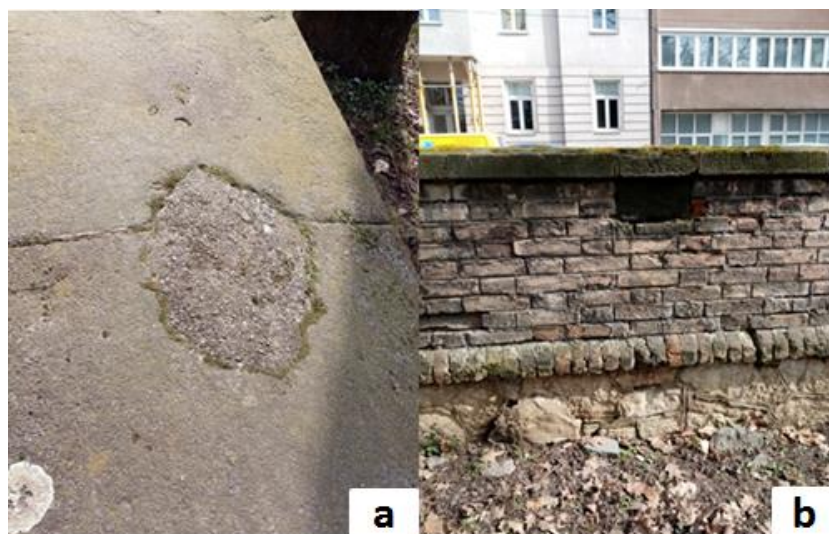
Slika 3.3.3.1. Oštećenja ograde: a) biološka kolonizacija lišajeva i mahovine; b) izostanak segmenata ograde.

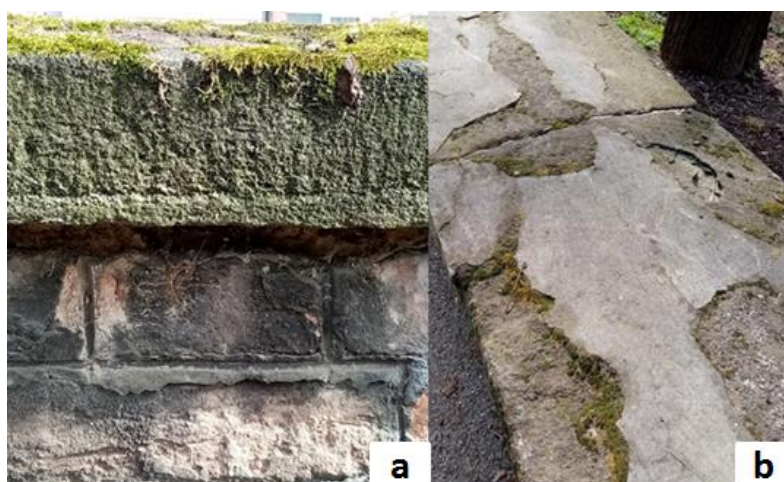
Slika 3.3.3.2. Istočna ograda: a) biološka kolonizacija algama i mahovinama, diferencijalno trošenje, pojava tafona, crna kora i prljanje; b) površinsko odvajanje, delaminacija i prsnuće.

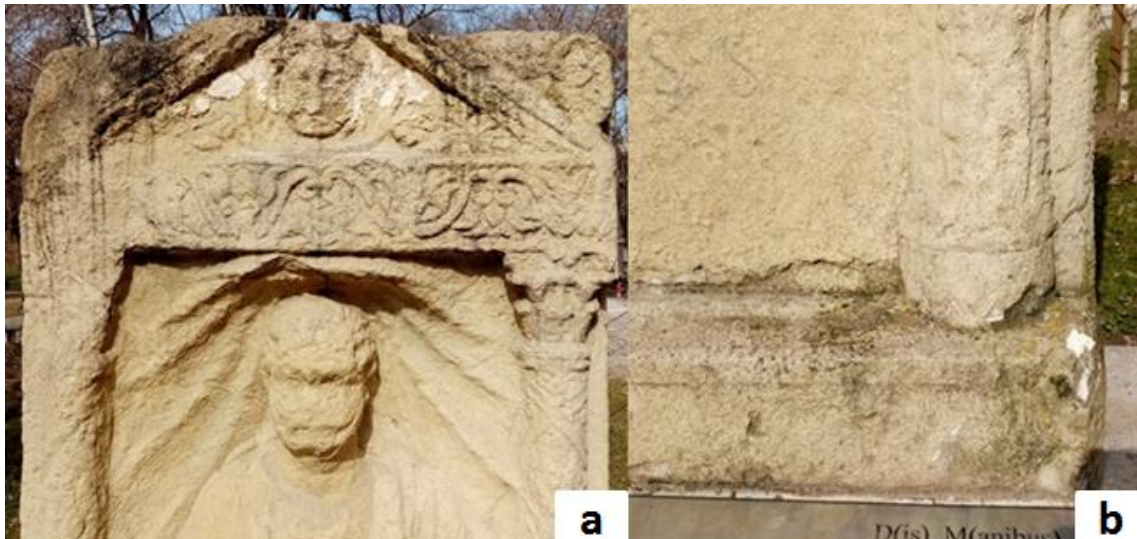
Slika 3.3.4.1 Spomenik Egnatuleja Florentina. a) prljanje; b) biološka kolonizacija algama i lišajevima.

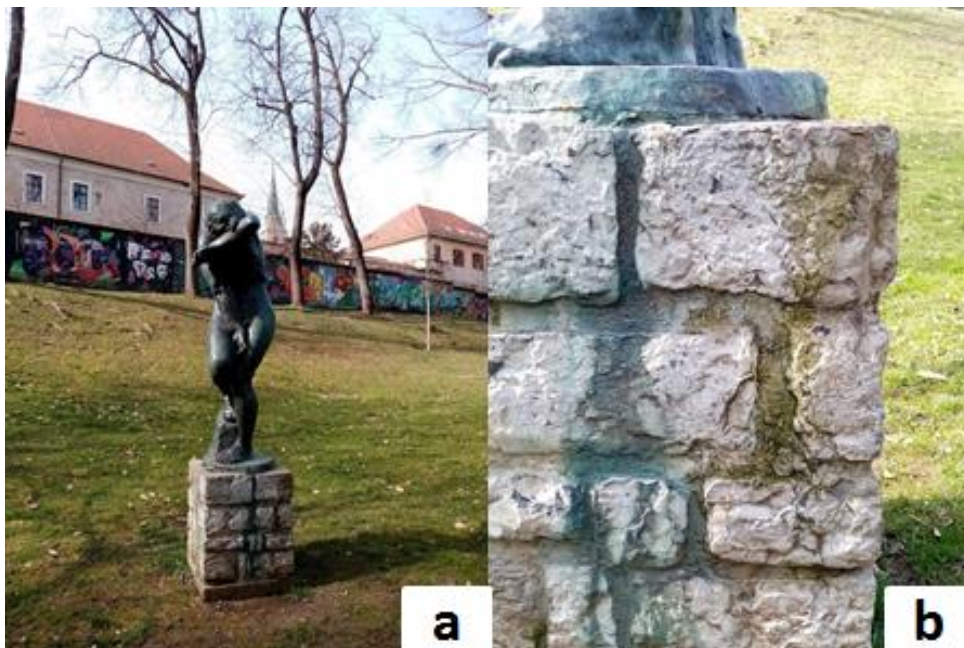
Slika 3.3.6.1.a) Skulptura Stid (Akt); b) oštećenja promjene boje (malahit), biološka kolonizacija algi.

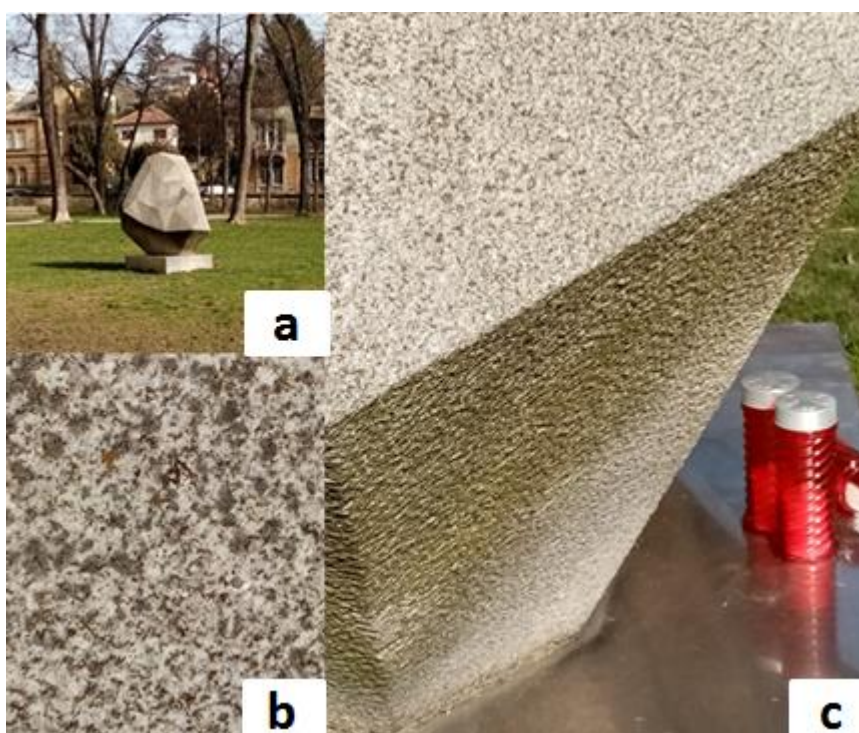
Slika 3.3.7.1 a) spomenik Ivanu Goranu Kovačiću; b) biološka kolonizacija lišajeva i algi; c) oštećenje promjene boje i taloženje – prljanje.
