# Stanje i perspektiva cijevne drenaže poljoprivrednog zemljišta Republike Hrvatske

*Source / Izvornik:* **Hrvatske vode, 2022, 30, 207 - 220**

# STANJE I PERSPEKTIVA CIJEVNE DRENAŽE POLJOPRIVREDNOG ZEMLJIŠTA REPUBLIKE HRVATSKE

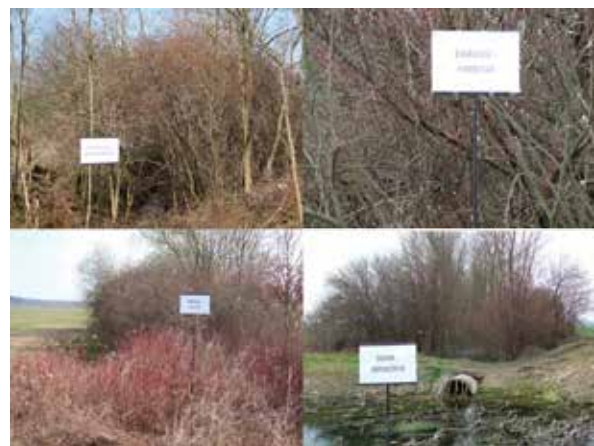
Slika 5: Fotografski prikazi (kao primjeri) dokaza stanja neobnovljenih melioracijskih kanala III. i/ili IV. reda (Izvor: „Drenaža zemljišta Hrvatske“, Petošić, 2021.).
