Master's thesis / Diplomski rad

**DETERIORACIJA PARKOVNIH ELEMENATA
IZGRAĐENIH OD ARHITEKTONSKOG KAMENA
U PARKOVIMA GRADA ZAGREBA**

Zagreb, rujan, 2021.

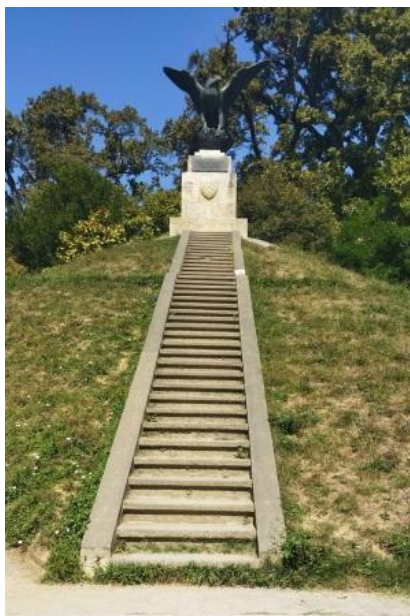
Slika 3.1.6.1 Sokolska Mogila

Sokolska Mogila (Slika 3.1.6.1.) je nastala 1925. godine. Prethodno se na toj lokaciji nalazio „Kišobran“ (natkriveni prostor koji je služio posjetiteljima kao zaklon od oborina). Mogila je podignuta prigodom proslave tisućite godine Hrvatskog kraljevstva. Načinjen je humak u čijem temelju su pohranjeni vrijedni predmeti iz hrvatske povijesti. Na vrhu humka se nalazi kameno postolje sa reljefom hrvatskog povijesnog grba. Povrh postolja se nalazi brončana ploča sa natpisom te brončana statua sokola (Sokolska Mogila, n.d.; Mudrinjak, 1974.).
