**DETERIORACIJA PARKOVNIH ELEMENATA  
IZGRAĐENIH OD ARHITEKTONSKOG KAMENA  
U PARKOVIMA GRADA ZAGREBA**

DIPLOMSKI RAD

Dora Arbanas

Zagreb, rujan, 2021.

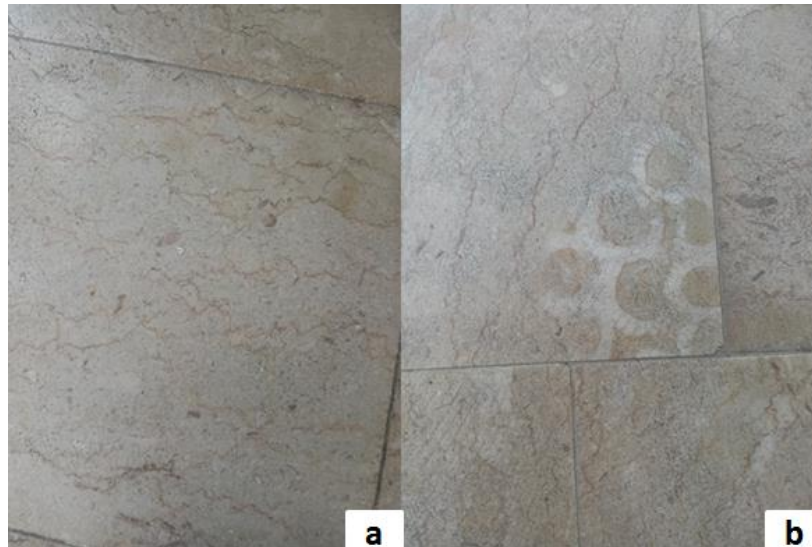
Na podu trijema te u podnožju obodnih stupova vidljiva je pojava pukotinske mreže (Slika 3.1.2.3a). Na Vidikovcu se pri tlu nalaze blokovi arhitektonskog kamena. Kod nekih su od njih vidljive razne pojave odvajanja, kao što su fragmentacije i delaminacije (Slika 3.1.2.3c). Od oblika biološke kolonizacije najrasprostranjenije su alge i mahovina (Slika 3.1.2.3b). Na slici 3.1.2.2 prikazano je popločenje koje se nalazi na trijemu. Na površini je vidljiva struktura stijene sa stilolitskim šavovima te fosilni ostaci. Heterogenosti u stijeni poput stilolitskih šavova i fosilnih ostataka (npr. kolonija rudista vidljiva na slici 3.1.2.2b) bogu biti različito otporni na trošenje od ostatka stijene.

Slika 3.1.2.2 Popločenje Vidikovca: a) stilolitski šavovi; b) fosili rudista.

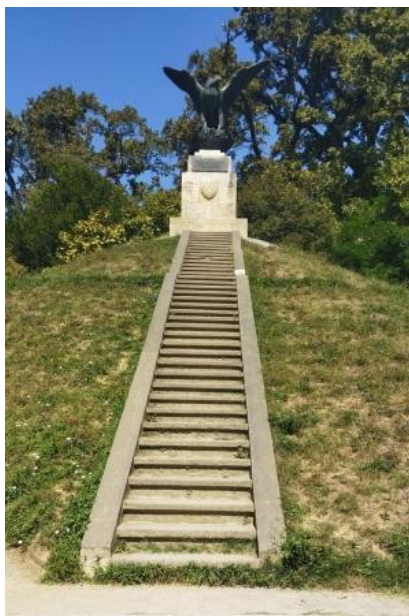
Slika 3.1.6.1 Sokolska Mogila

Na slici 3.1.6.2a vidljiva je prisutnost biološke kolonizacije algama i biljem. Vertikalni dijelovi gazišta pokazuju pojavu ljuštenja, prljavštine i sasušenih algi (Slika 3.1.6.2b). Na kamenom su postolju ispod brončanog skulpture na pojedinim dijelovima vidljive presvlake malahita koje su nastale oksidacijom bakra iz skulpture, te su vodom nanesene po bočnim stranicama postolja. Također su uočeni tragovi čišćenja postolja. Na slici 3.1.6.2c na bloku litotamnijskog vapnenca vidljive udubine nisu rezultat oštećenja već strukture same stijene.
