# Deterioracija parkovnih elemenata izgrađenih od arhitektonskog kamena u parkovima grada Zagreba

**Master's thesis / Diplomski rad**

**2021**

*Degree Grantor / Ustanova koja je dodijelila akademski / stručni stupanj:* **University of Zagreb, Faculty of Agriculture / Sveučilište u Zagrebu, Agronomski fakultet**

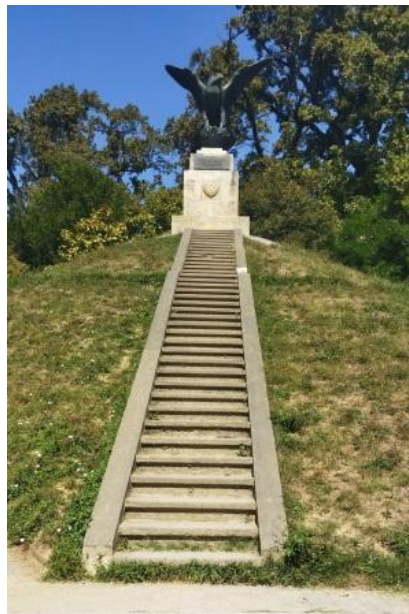
Slika 3.1.6.1 Sokolska Mogila

Na slici 3.1.6.2a vidljiva je prisutnost biološke kolonizacije algama i biljem. Vertikalni dijelovi gazišta pokazuju pojavu ljuštenja, prljavštine i sasušenih algi (Slika 3.1.6.2b). Na kamenom su postolju ispod brončanog skulpture na pojedinim dijelovima vidljive presvlake malahita koje su nastale oksidacijom bakra iz skulpture, te su vodom nanesene po bočnim stranicama postolja. Također su uočeni tragovi čišćenja postolja. Na slici 3.1.6.2c na bloku litotamnijskog vapnenca vidljive udubine nisu rezultat oštećenja već strukture same stijene.
