Deterioracija parkovnih elemenata izgrađenih od arhitektonskog kamena u parkovima grada Zagreba

Master's thesis / Diplomski rad

2021

Degree Grantor / Ustanova koja je dodijelila akademski / stručni stupanj: **University of Zagreb, Faculty of Agriculture / Sveučilište u Zagrebu, Agronomski fakultet**

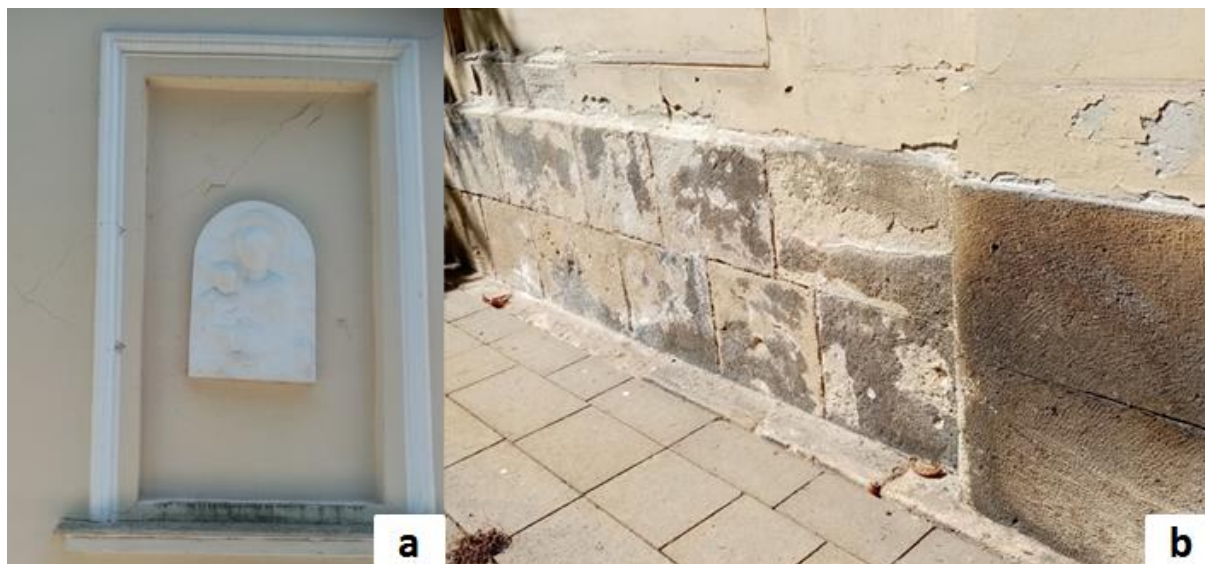
Na pomoćnim objektima uz crkvu sv. Jerolima zatečena su oštećenja prljanja, taloženja i opadanja filma (Slika 3.1.16.1b). Neke bi se od tih pojava mogle povezati sa pojmom „peeling“ uslijed kojeg dolazi do daljnje dezintegracije građe koja se nalazi ispod oljuštenog sloja. Ovakva pojava se vjerojatno desila zbog više čimbenika. Objekti se nalaze u sjeni visokih stabala što bi moglo indicirati dulje zadržavanje vlage na fasadnim površinama. Nadalje, fasadna struktura biva izložena suncu i promjenama temperature. Kada se površinski sloj filma (fasade) „izgubi“, područje oko njega postaje izloženije zbog lakšeg i obilnijeg prodiranja vlage u fasadu. Na pojedinim objektima su vidljiva i puknuća (Slika 3.1.16.1a), no o njihovim uzročnicima se sa sigurnošću ne može govoriti. Strukturna oštećenja bi se doduše mogla odbaciti (budući da popucali segmenti nisu pod većim opterećenjem), no moguće je da su nastali uslijed potresa u Zagrebu (2021. godine). Osim spomenutih promjena, na kamenim segmentima pojedinih objekata uočena je pojava granularnog osipanja površinskog sloja (Slika 3.1.16.1b).

Slika 3.1.16.1 Oštećenja zatečena na pomoćnim objektima (istočni dio Maksimira):

a) puknuće, tragovi prljanja; b) ljuštenje filma, piling.

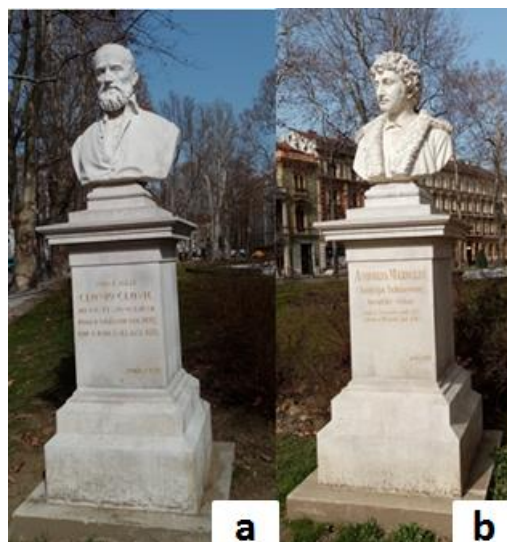
Na pojedinim dijelovima skulptura vidljiva su manja udubljenja, no ne radi se o oštećenju već o strukturi površine (Slika 3.2.1.1b i 3.2.1.2b). Do te pojave dolazi zbog zarobljenog zraka u pozitivu odljeva (Ugrina, 2021.).

Slika 3.2.1.1. Biste na trgu Nikole Šubića Zrinskog: a) Bista Juraja J. Klovića; b) Bista Andrije Medulića.

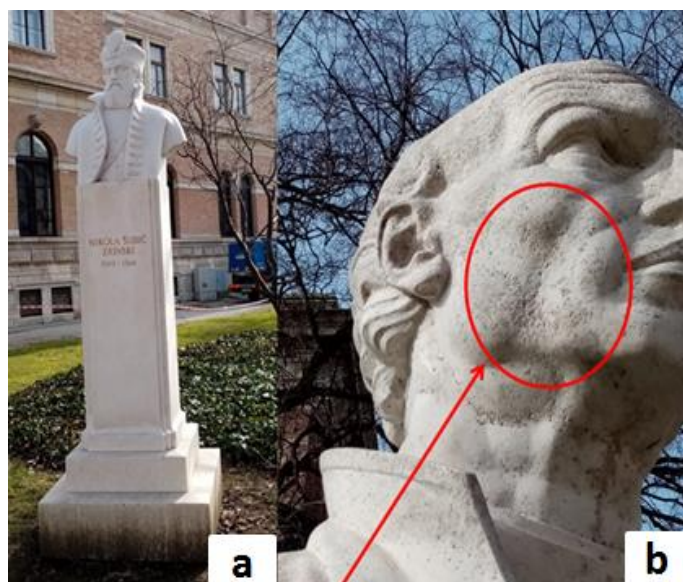
Slika 3.2.1.2 Biste na trgu Nikole Šubića Zrinskog: a) Bista Nikole Š. Zrinskog;
 b) Bista Ruđera Boškovića (udubine nastale prilikom izrade).

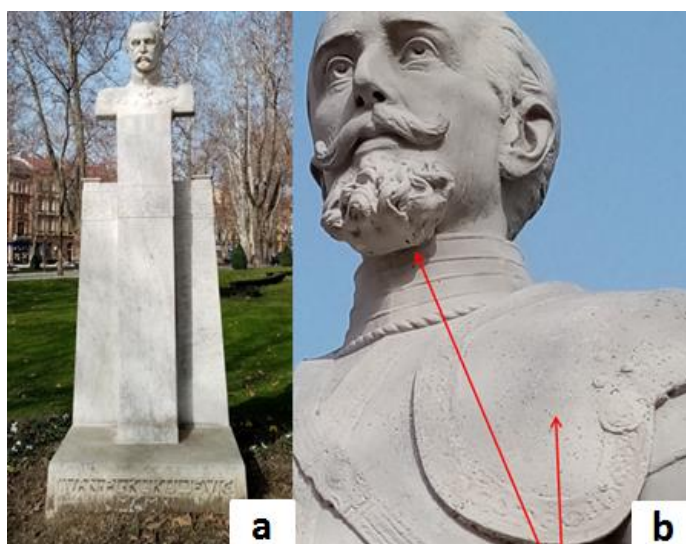
Slika 3.2.1.3. Biste na trgu Nikole Šubića Zrinskog: a) Bista Ivana Kukuljevića;
 b) Bista Nikole Jurišića (udubine nastale prilikom izrade).
