**DETERIORACIJA PARKOVNIH ELEMENATA
IZGRAĐENIH OD ARHITEKTONSKOG KAMENA
U PARKOVIMA GRADA ZAGREBA**

DIPLOMSKI RAD

Dora Arbanas

Zagreb, rujan, 2021.

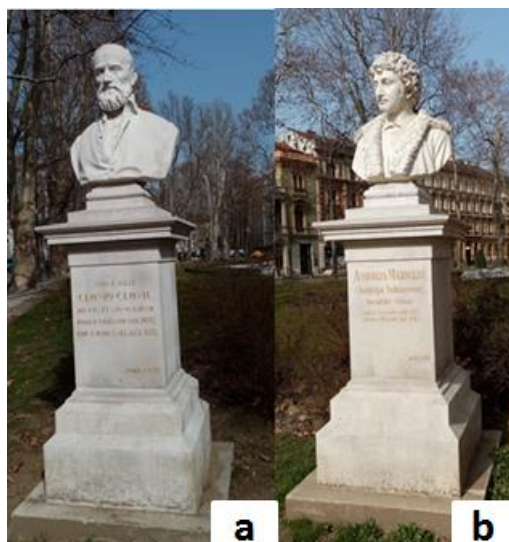
Na pojedinim dijelovima skulptura vidljiva su manja udubljenja, no ne radi se o oštećenju već o strukturi površine (Slika 3.2.1.1b i 3.2.1.2b). Do te pojave dolazi zbog zarobljenog zraka u pozitivu odljeva (Ugrina, 2021.).

Slika 3.2.1.1. Biste na trgu Nikole Šubića Zrinskog: a) Bista Juraja J. Klovića; b) Bista Andrije Medulića.
