# Deterioracija parkovnih elemenata izgrađenih od arhitektonskog kamena u parkovima grada Zagreba

**Master's thesis / Diplomski rad**

**2021**

**DETERIORACIJA PARKOVNIH ELEMENATA  
IZGRAĐENIH OD ARHITEKTONSKOG KAMENA  
U PARKOVIMA GRADA ZAGREBA**

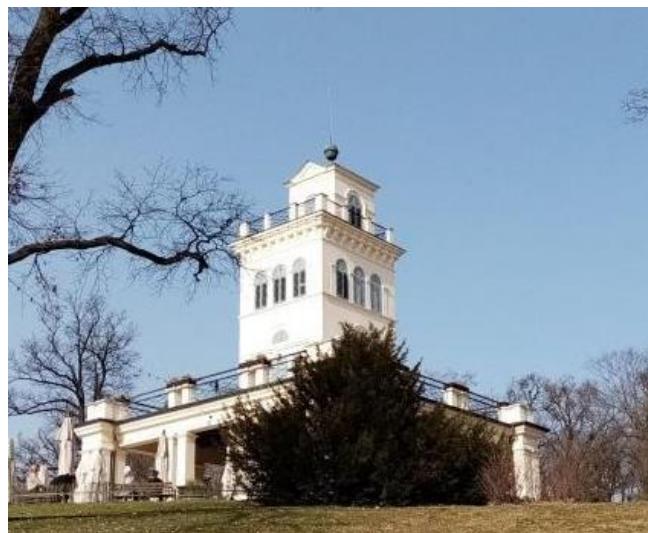
Slika 3.1.2.1 Vidikovac

Izlaskom na teren na objektu su vidljiva brojna pukotinska oštećenja, no ne može se sa sigurnošću reći jesu li nastala strukturnom opterećenošću.

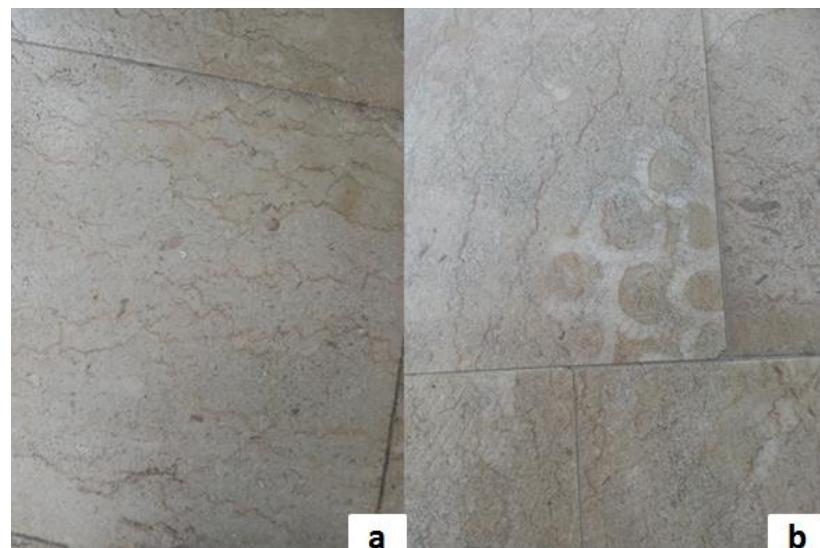
Na podu trijema te u podnožju obodnih stupova vidljiva je pojava pukotinske mreže (Slika 3.1.2.3a). Na Vidikovcu se pri tlu nalaze blokovi arhitektonskog kamena. Kod nekih su od njih vidljive razne pojave odvajana, kao što su fragmentacije i delaminacije (Slika 3.1.2.3c). Od oblika biološke kolonizacije najrasprostranjenije su alge i mahovina (Slika 3.1.2.3b). Na slici 3.1.2.2 prikazano je popločenje koje se nalazi na trijemu. Na površini je vidljiva struktura stijene sa stilolitskim šavovima te fosilni ostaci. Heterogenosti u stijeni poput stilolitskih šavova i fosilnih ostataka (npr. kolonija rudista vidljiva na slici 3.1.2.2b) mogu biti različito otporni na trošenje od ostatka stijene.

Slika 3.1.2.2 Popločenje Vidikovca: a) stilolitski šavovi; b) fosili rudista.

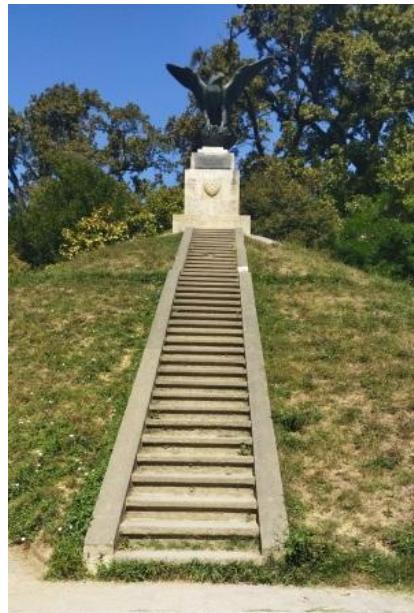
Slika 3.1.6.1 Sokolska Mogila

Sokolska Mogila (Slika 3.1.6.1.) je nastala 1925. godine. Prethodno se na toj lokaciji nalazio „Kišobran“ (natkriveni prostor koji je služio posjetiteljima kao zaklon od oborina). Mogila je podignuta prigodom proslave tisućite godine Hrvatskog kraljevstva. Načinjen je humak u čijem temelju su pohranjeni vrijedni predmeti iz hrvatske povijesti. Na vrhu humka se nalazi kameno postolje sa reljefom hrvatskog povjesnog grba. Povrh postolja se nalazi brončana ploča sa natpisom te brončana statua sokola (Sokolska Mogila, n.d.; Mudrinjak, 1974.).

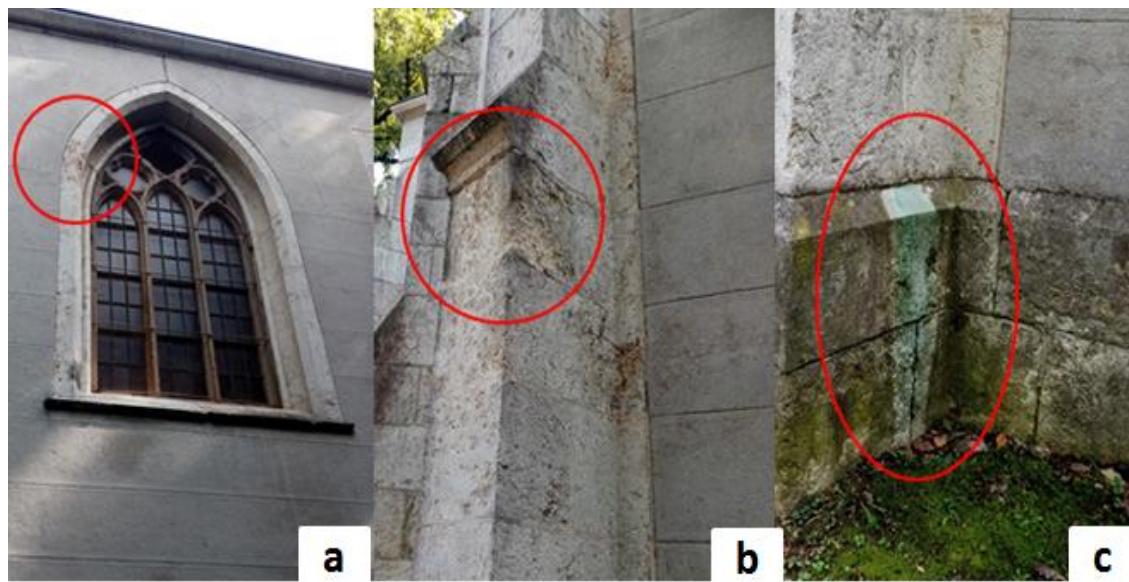
Pregledom vanjskog djela kapelice vidljivi su neki pokušaji popravka kamenih stubova. Bitno je napomenuti kako se, iako su pojedini vanjski elementi građeni od istog stijenskog materijala, blokovi se svojom strukturom razlikuju. Te razlike između blokova ne bi trebalo poistovjećivati sa oštećenjima. Jedan od takvih primjera raznovrsnosti strukture stijene vidljiv je na slici 3.1.12.2a na prozorskom luku. Slika 3.1.12.2b prikazuje primjer diferencijalnog trošenja materijala, vidljivo je kako je stijenski blok skloniji trošenju (granularnom raspadanju) od vezivne mase. Posljedica ovakvog oštećenja može biti nastanak tafona. Kapelica je izložena brojnim primjerima biološke kolonizacije (Slika 3.1.12.1c), u većem udjelu su to mahovine i alge, a potom biljke i lišajevi. Na kapelici su osim spomenutih pronađena brojna oštećenja granularnog osipavanja i odvajanja (Slika 3.1.12.1c), prljanja (Slika 3.1.12.1b; 3.1.12.2c), puknuća (Slika 3.1.12.1b), taloženja (Slika 3.1.12.1a) te jedan primjer rupe u arhitektonskom kamenu (južni zid kapelice- fasadni dio zida).

Slika 3.1.12.2. Oštećenja na kapelici sv. Jurja:

- a) razlike u strukturi kamena; b) diferencijalno trošenje i granularno raspadanje; c) taloženje i mrljanje malahitom.

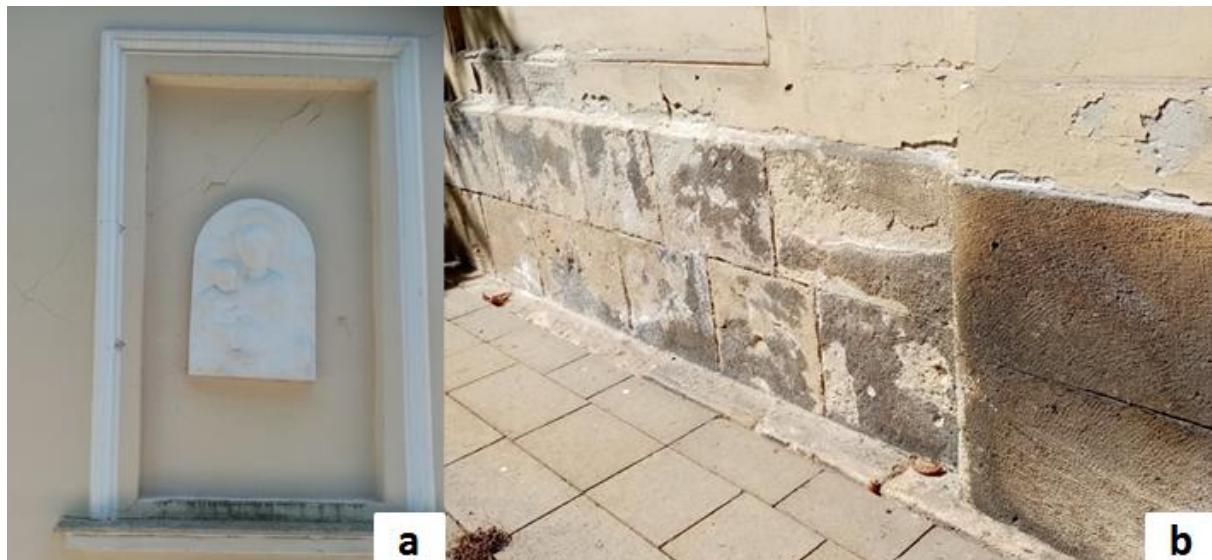
Na pomoćnim objektima uz crkvu sv. Jerolima zatečena su oštećenja prljanja, taloženja i opadanja filma (Slika 3.1.16.1b). Neke bi se od tih pojava mogle povezati sa pojmom „peeling“ uslijed kojeg dolazi do daljnje dezintegracije građe koja se nalazi ispod oljuštenog sloja. Ovakva pojava se vjerojatno desila zbog više čimbenika. Objekti se nalaze u sjeni visokih stabala što bi moglo indicirati dulje zadržavanje vlage na fasadnim površinama. Nadalje, fasadna struktura biva izložena suncu i promjenama temperature. Kada se površinski sloj filma (fasade) „izgubi“, područje oko njega postaje izloženije zbog lakšeg i obilnijeg prodiranja vlage u fasadu. Na pojedinim objektima su vidljiva i puknuća (Slika 3.1.16.1a), no o njihovim uzročnicima se sa sigurnošću ne može govoriti. Strukturna oštećenja bi se doduše mogla odbaciti (budući da popucali segmenti nisu pod većim opterećenjem), no moguće je da su nastali uslijed potresa u Zagrebu (2021. godine). Osim spomenutih promjena, na kamenim segmentima pojedinih objekata uočena je pojava granularnog osipanja površinskog sloja (Slika 3.1.16.1b).

Slika 3.1.16.1 Oštećenja zatečena na pomoćnim objektima  
(istočni dio Maksimira):

- a) puknuće, tragovi prljanja; b) ljuštenje filma, piling.

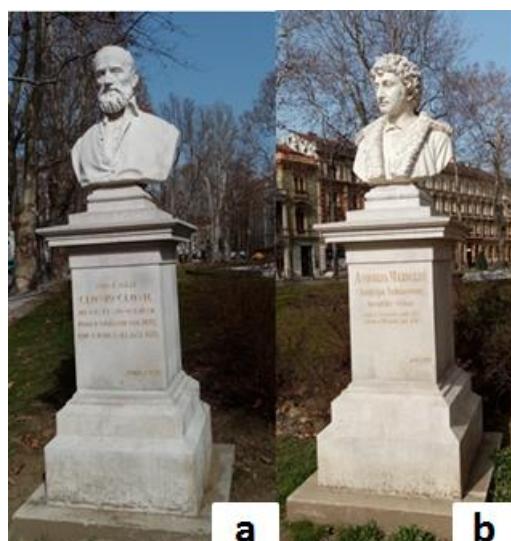
Izlaskom na teren su na bistama i njihovim postoljima uočena manja oštećenja. Zabilježena je manja koncentracija bioloških kolonizacija algi i lišajeva. Također su prisutna slabiji primjeri prljanja.

Na pojedinim dijelovima skulptura vidljiva su manja udubljenja, no ne radi se o oštećenju već o strukturi površine (Slika 3.2.1.1b i 3.2.1.2b). Do te pojave dolazi zbog zarobljenog zraka u pozitivu odljeva (Ugrina, 2021.).

Slika 3.2.1.1. Biste na trgu Nikole Šubića Zrinskog: a) Bista Juraja J. Klovića; b) Bista Andrije Medulića.

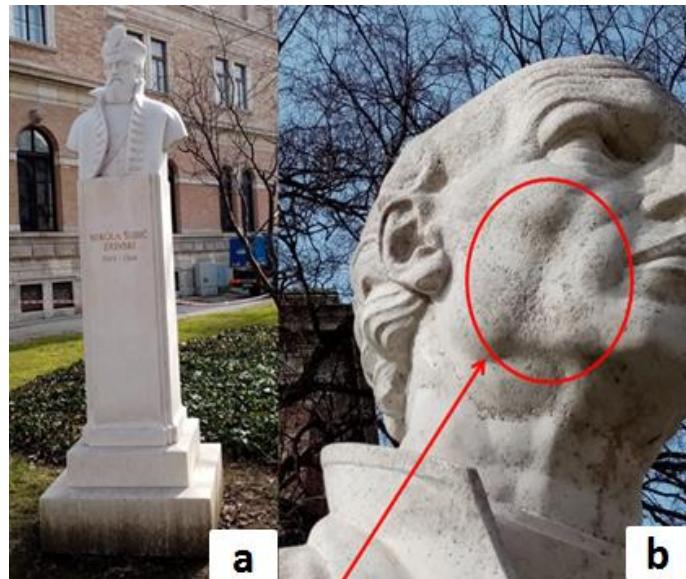
Slika 3.2.1.2 Biste na trgu Nikole Šubića Zrinskog: a) Bista Nikole Š. Zrinskog; b) Bista Ruđera Boškovića (udubine nastale prilikom izrade).

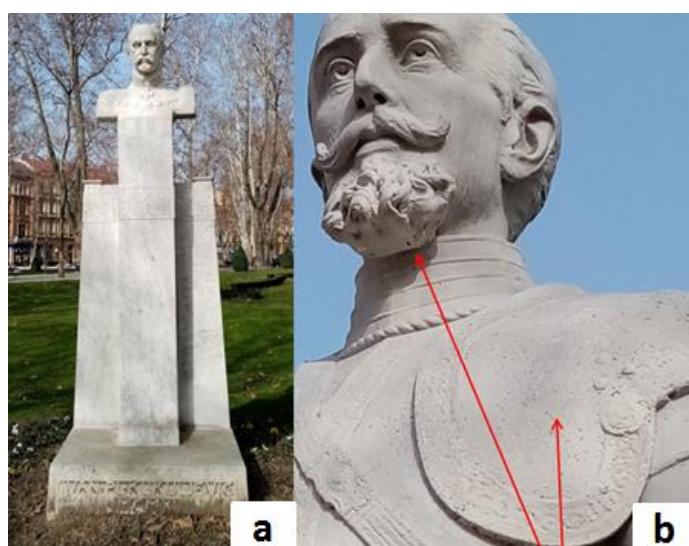
Slika 3.2.1.3. Biste na trgu Nikole Šubića Zrinskog: a) Bista Ivana Kukuljevića; b) Bista Nikole Jurišića (udubine nastale prilikom izrade).

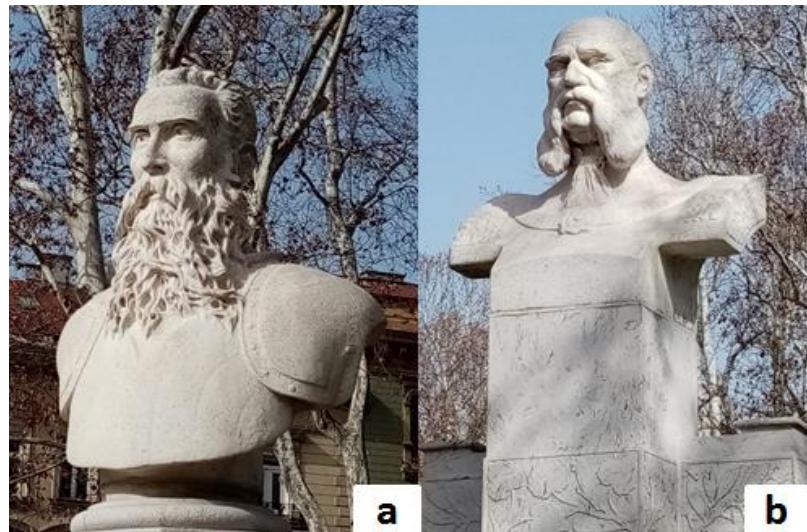
Slika 3.2.1.4. Biste na trgu Nikole Šubića Zrinskog: a) Bista Krste Frankopana;  
b) Bista Ivana Mažuranića.

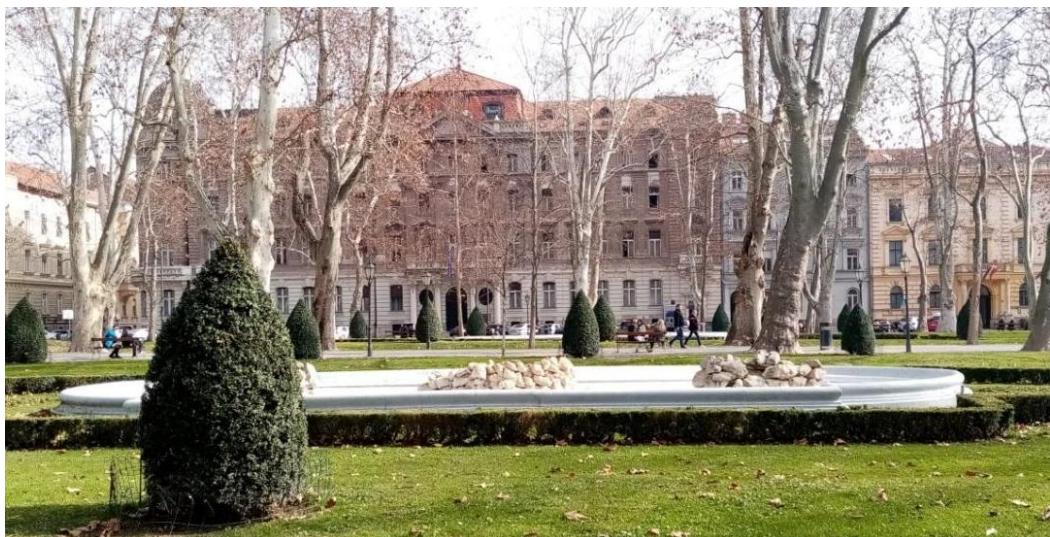
Slika 3.2.2.1. Fontane Blizanci

Obilaskom terena na Blizancima uočena su manja pukotinska oštećenja i prisutnost manjih bioloških kolonija algi, lišajeva i mahovine.

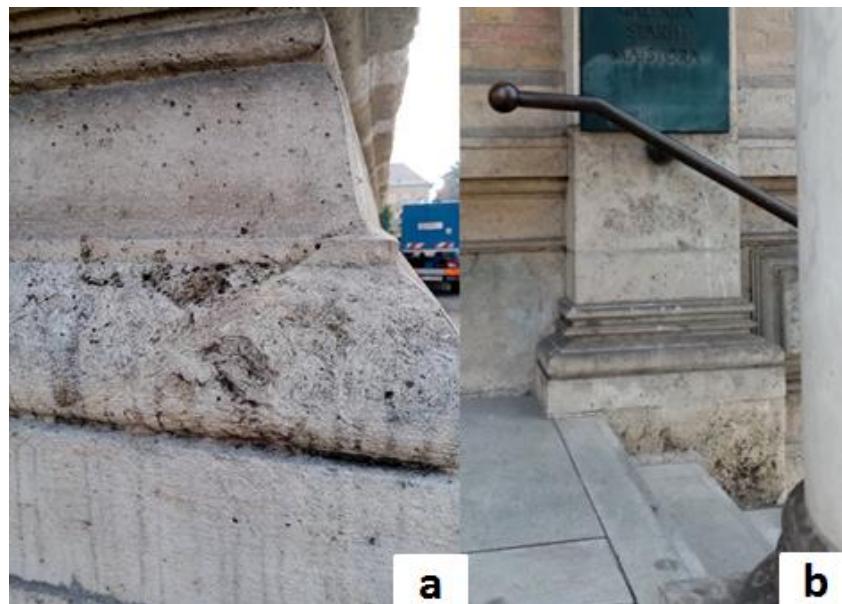
Slika 3.2.6.2. Palača Akademije. Prirodna struktura stijene otkrivena obradom, prljanje.
