**DETERIORACIJA PARKOVNIH ELEMENATA  
IZGRAĐENIH OD ARHITEKTONSKOG KAMENA  
U PARKOVIMA GRADA ZAGREBA**

DIPLOMSKI RAD

Dora Arbanas

Zagreb, rujan, 2021.

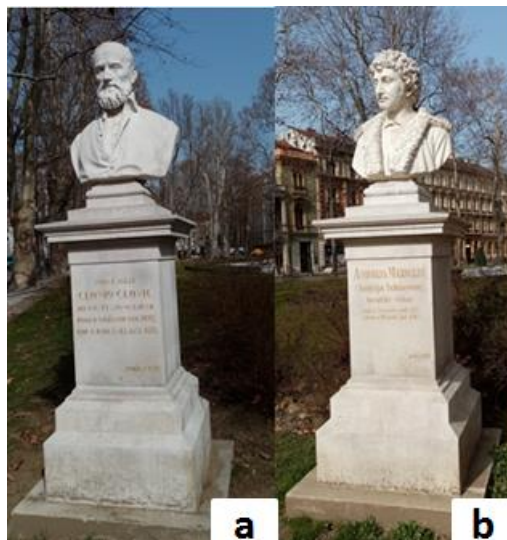
Izlaskom na teren su na bistama i njihovim postoljima uočena manja oštećenja. Zabilježena je manja koncentracija bioloških kolonizacija algi i lišajeva. Također su prisutna slabiji primjeri prljanja.

Na pojedinim dijelovima skulptura vidljiva su manja udubljenja, no ne radi se o oštećenju već o strukturi površine (Slika 3.2.1.1b i 3.2.1.2b). Do te pojave dolazi zbog zarobljenog zraka u pozitivu odljeva (Ugrina, 2021.).

Slika 3.2.1.1. Biste na trgu Nikole Šubića Zrinskog: a) Bista Juraja J. Klovića; b) Bista Andrije Medulića.
