**DETERIORACIJA PARKOVNIH ELEMENATA  
IZGRAĐENIH OD ARHITEKTONSKOG KAMENA  
U PARKOVIMA GRADA ZAGREBA**

**DIPLOMSKI RAD**

Krajobrazna arhitektura

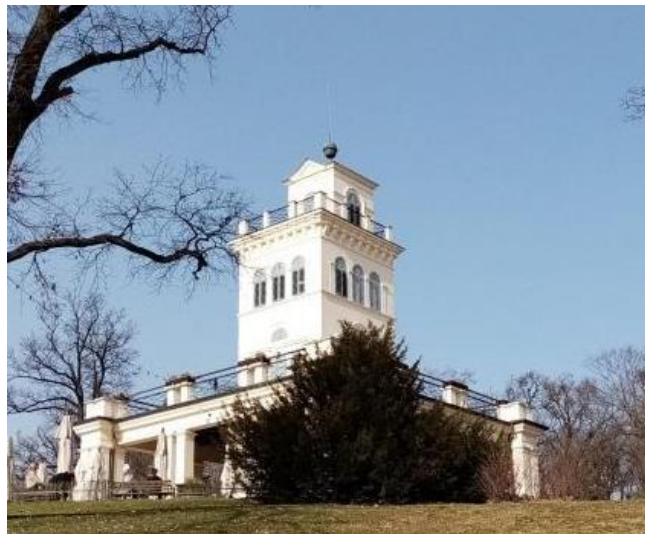
Slika 3.1.2.1 Vidikovac

Izlaskom na teren na objektu su vidljiva brojna pukotinska oštećenja, no ne može se sa sigurnošću reći jesu li nastala strukturnom opterećenošću.

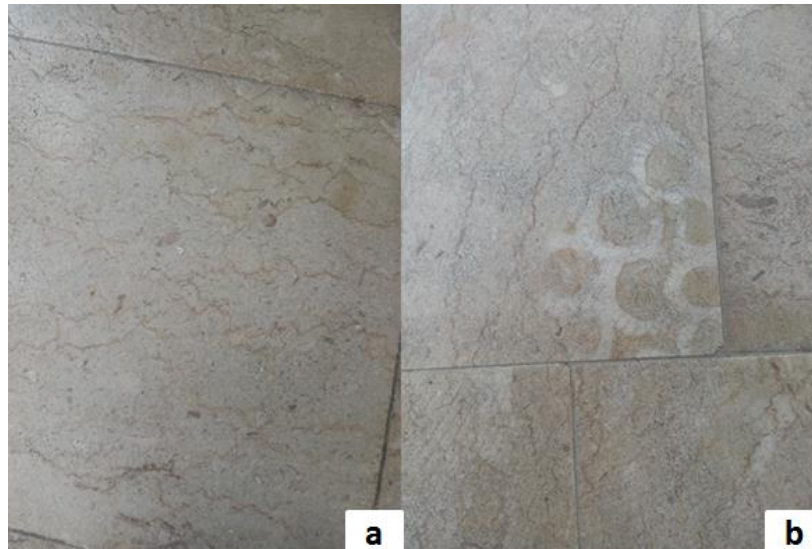
Na podu trijema te u podnožju obodnih stupova vidljiva je pojava pukotinske mreže (Slika 3.1.2.3a). Na Vidikovcu se pri tlu nalaze blokovi arhitektonskog kamena. Kod nekih su od njih vidljive razne pojave odvajanja, kao što su fragmentacije i delaminacije (Slika 3.1.2.3c). Od oblika biološke kolonizacije najrasprostranjenije su alge i mahovina (Slika 3.1.2.3b). Na slici 3.1.2.2 prikazano je popločenje koje se nalazi na trijemu. Na površini je vidljiva struktura stijene sa stilolitskim šavovima te fosilni ostaci. Heterogenosti u stijeni poput stilolitskih šavova i fosilnih ostataka (npr. kolonija rudista vidljiva na slici 3.1.2.2b) bogu biti različito otporni na trošenje od ostatka stijene.

Slika 3.1.2.2 Popločenje Vidikovca: a) stilolitski šavovi; b) fosili rudista.

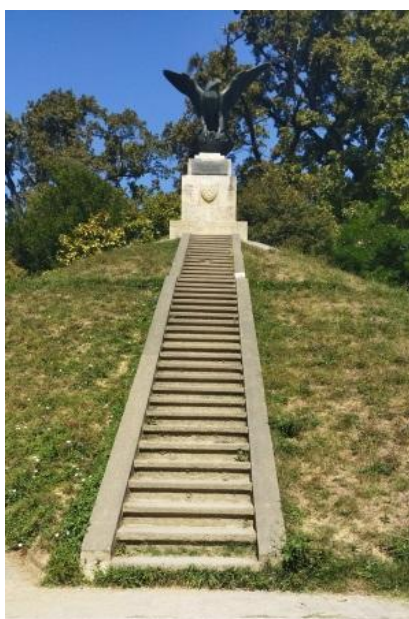
Slika 3.1.6.1 Sokolska Mogila

Na slici 3.1.6.2a vidljiva je prisutnost biološke kolonizacije algama i biljem. Vertikalni dijelovi gazišta pokazuju pojavu ljuštenja, prljavštine i sasušenih algi (Slika 3.1.6.2b). Na kamenom su postolju ispod brončanog skulpture na pojedinim dijelovima vidljive presvlake malahita koje su nastale oksidacijom bakra iz skulpture, te su vodom nanesene po bočnim stranicama postolja. Također su uočeni tragovi čišćenja postolja. Na slici 3.1.6.2c na bloku litotamnijskog vapnenca vidljive udubine nisu rezultat oštećenja već strukture same stijene.

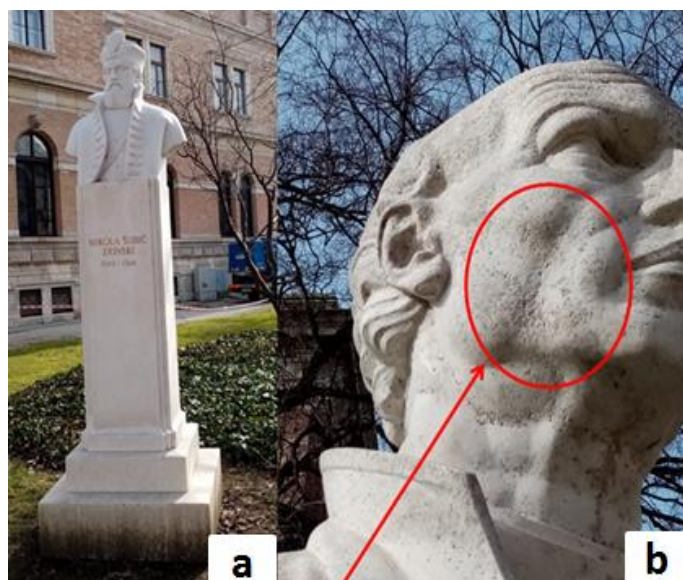
Na pojedinim dijelovima skulptura vidljiva su manja udubljenja, no ne radi se o oštećenju već o strukturi površine (Slika 3.2.1.1b i 3.2.1.2b). Do te pojave dolazi zbog zarobljenog zraka u pozitivu odljeva (Ugrina, 2021.).

Slika 3.2.1.2 Biste na trgu Nikole Šubića Zrinskog: a) Bista Nikole Š. Zrinskog; b) Bista Ruđera Boškovića (udubine nastale prilikom izrade).

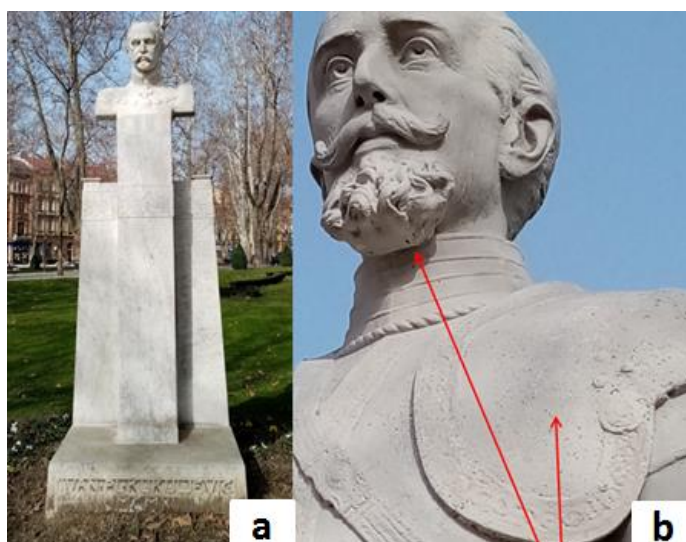
Slika 3.2.1.3. Biste na trgu Nikole Šubića Zrinskog: a) Bista Ivana Kukuljevića; b) Bista Nikole Jurišića (udubine nastale prilikom izrade).

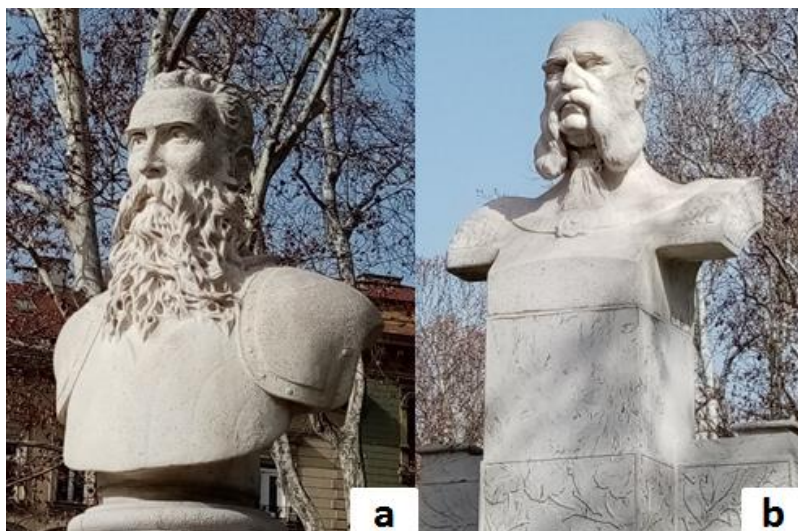
Izlaskom na teren su na bistama i njihovim postoljima uočena manja oštećenja. Zabilježena je manja koncentracija bioloških kolonizacija algi i lišajeva. Također su prisutna slabiji primjeri prljanja.

Slika 3.2.1.4. Biste na trgu Nikole Šubića Zrinskog: a) Bista Krste Frankopana;  
b) Bista Ivana Mažuranića.

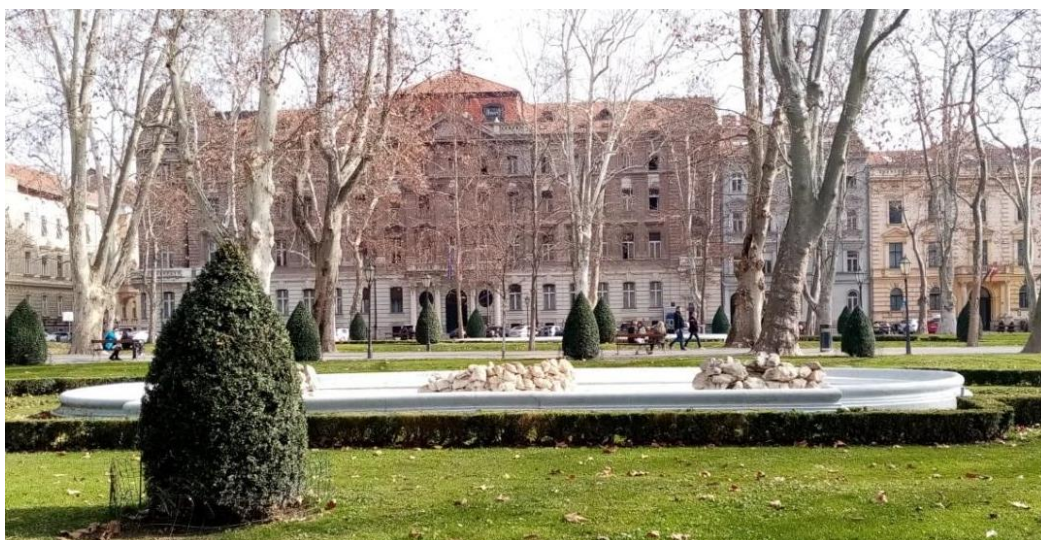
Slika 3.2.2.1. Fontane Blizanci

Obilaskom terena na Blizancima uočena su manja pukotinska oštećenja i prisutnost manjih bioloških kolonija algi, lišajeva i mahovine.

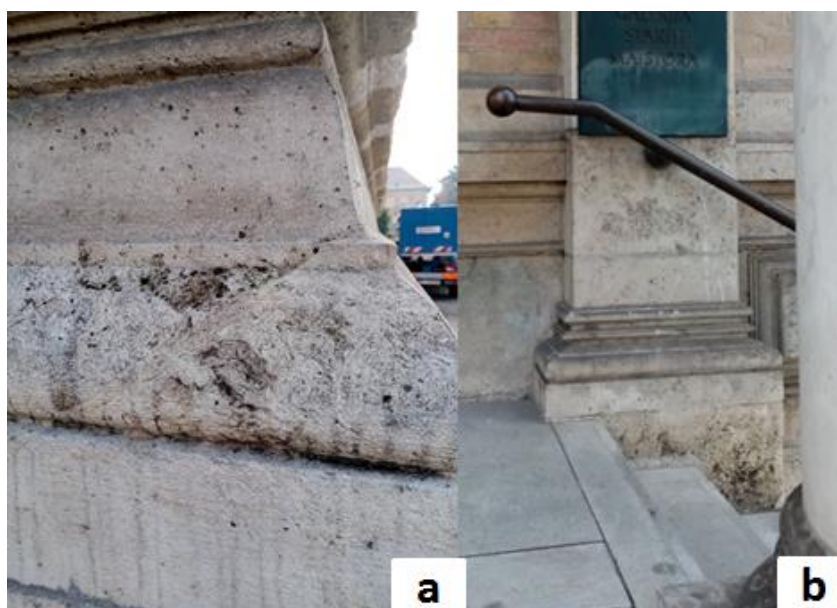
Slika 3.2.6.2. Palača Akademije. Prirodna struktura stijene otkrivena obradom, prljanje.
