Funkcionalnost melioracijske odvodnje agroekosustava Lupoglav

Master's thesis / Diplomski rad

**Funkcionalnost melioracijske odvodnje
agroekosustava Lupoglav**

Functionality of amelioration drainage system in the Lupoglav agro-ecosystem

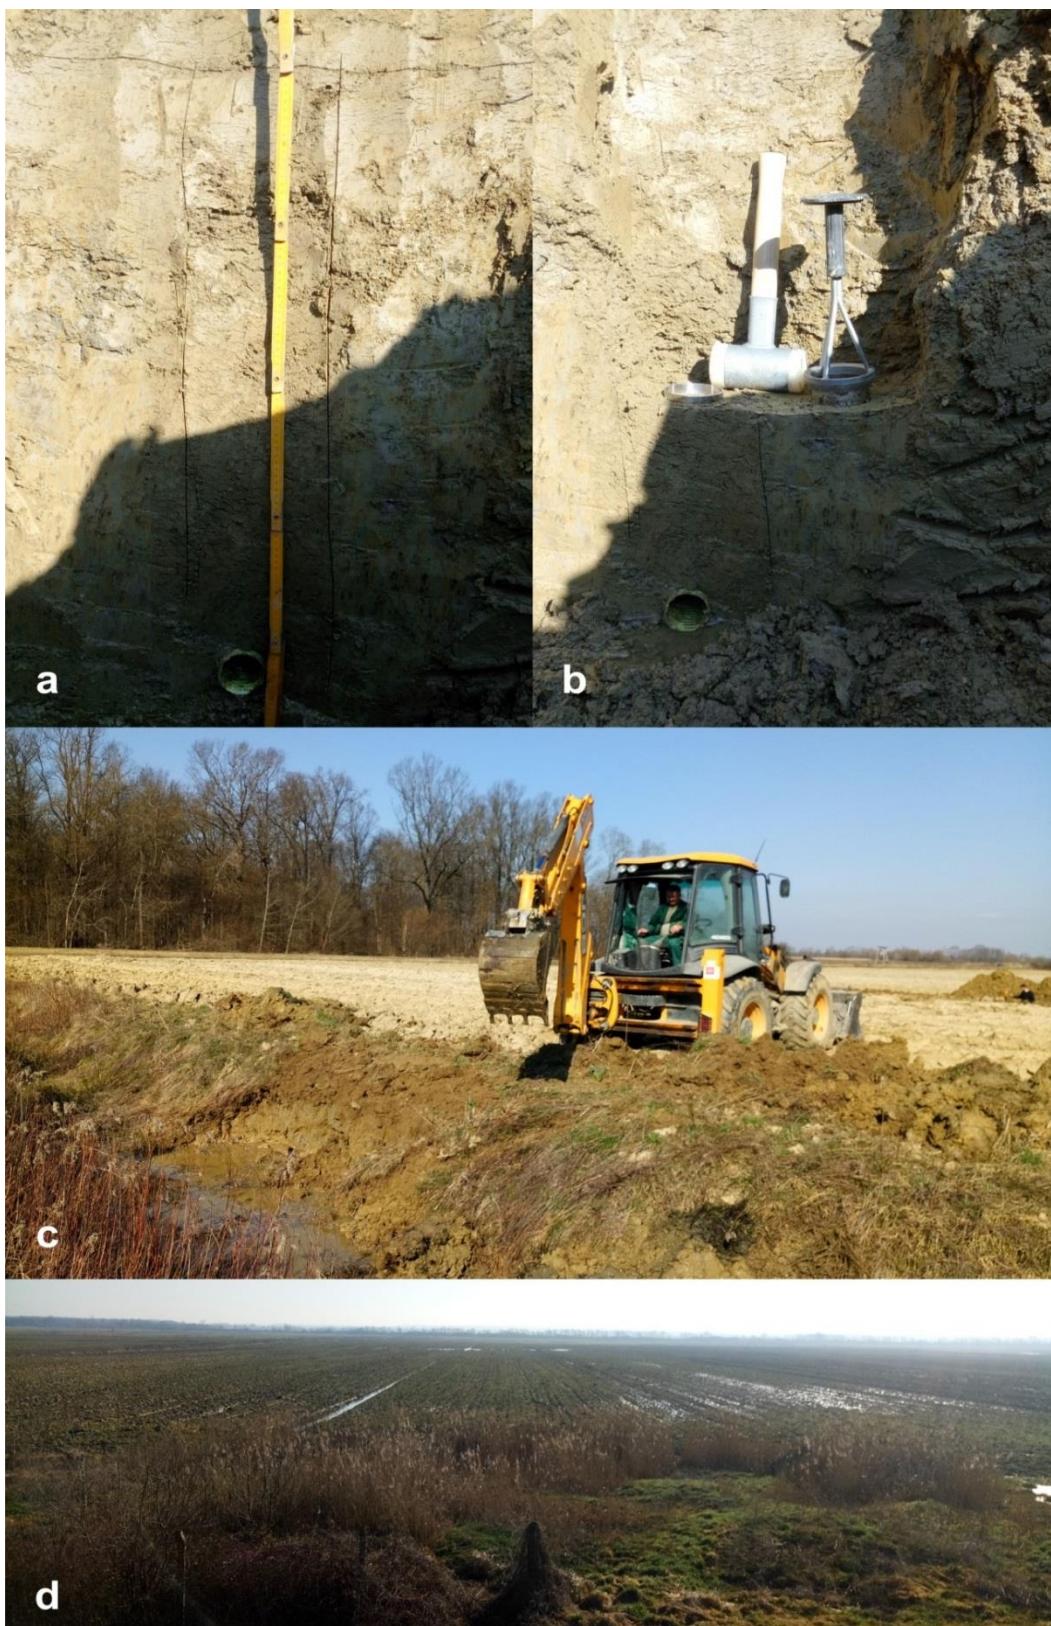
Detaljnijim obilaskom šireg terena na navedenoj lokaciji utvrđeno je trenutno stanje hidromelioracijskog sustava odvodnje na obradivim površinama (slika 6c, d). Također, utvrđeno je nepostojanje izljeva cijevne drenaže u kanale III. i IV. reda, kao i nepostojanje oplavi, odnosno onemogućeno je nesmetano otjecanje drenske vode u kanale III. i IV. reda, a uslijed dugogodišnjeg zamuljenja recipijenata (slika 6c).

Slika 6. Prikaz pedološkog profila (a), uzimanja uzoraka tla u neporušenom stanju (b), zamuljenost kanala III. i IV. reda i nemogućnost oplavi (c) te prisutnost suvišnih površinskih voda (d) na lokaciji Lupoglav

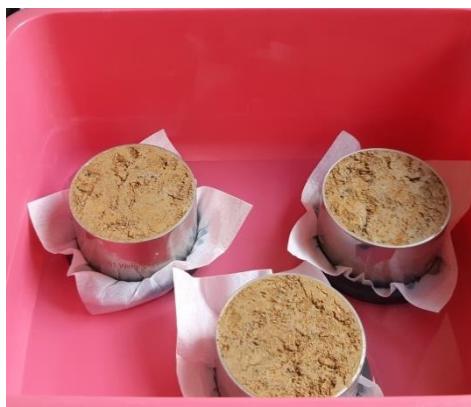
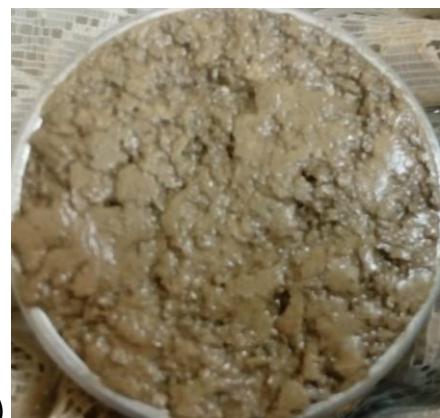
Za laboratorijska istraživanja tla uzorci su naporedno nakon dopremanja postavljeni u neporušenom stanju na filter papir u posudu ispunjenu vodom kako bi se u potpunosti saturirali vodom (slika 8.). Vrijeme koje je potrebno da se uzorak potpuno saturira vodom ovisi o tipu tla, prvenstveno teksturi tla, te trenutačnoj vlažnosti uzroka, a u konkretnom slučaju vrijeme saturacije je bilo 10 dana.

Slika 8. Pripremljen uzorak prije (a) i nakon saturacije (b)

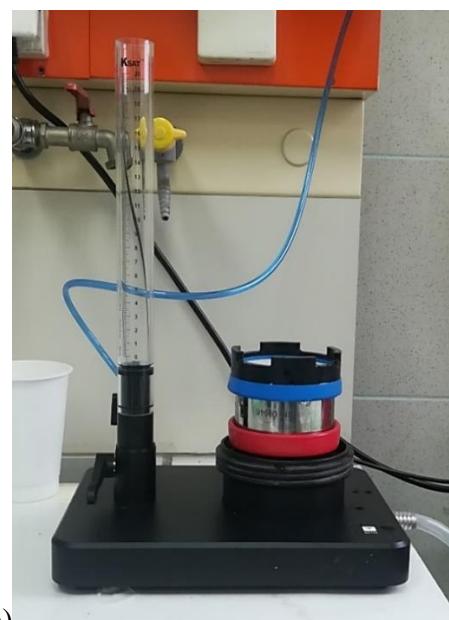
Saturirani uzorci tla su podvrgnuti mjerenu hidrauličke provodljivosti tla pomoću K-SAT uređaja, metodom padajućeg pritiska (eng. falling head technique), kojeg registrira senzor i automatski bilježi vrijeme temeljem čega se izračunava hidraulička provodljivost tla u saturiranim uvjetima (K_s) izražena u cm dan^{-1} (Slika 9). Mjerenja se baziraju na Darcyjevoj jednadžbi (Darcy, 1856.) kojom je brzina kretanja vode kroz tlo proporcionalna hidrauličkom gradijentu i koeficijentu propusnosti:

Slika 9. a) Shema K-SAT sustava i b) prikaz K-SAT sustava u MELILAB laboratoriju.

Nakon provedenog automatskog mjerjenja uređaj ispisuje podatke o vremenskom trajanju potrebnom da poznati volumen prođe kroz cilindar tla (slika 9.).

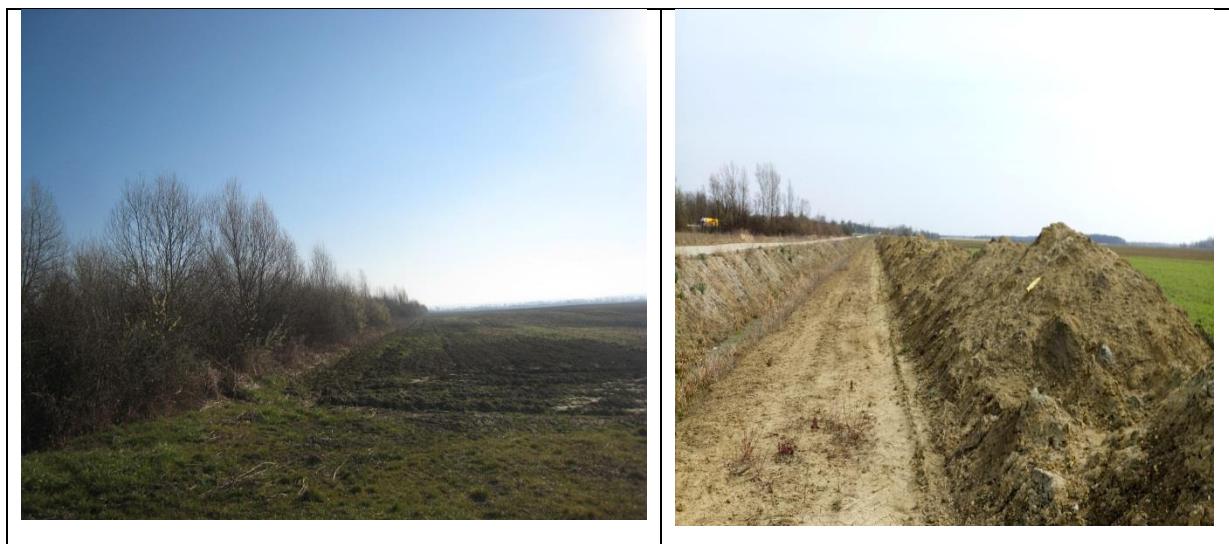
- 4) Zbog neredovitog održavanja kanalske mreže onemogućeno je nesmetano otjecanje drenske vode u kanale III. i IV. reda (izljevi cijevne drenaže u kanale III. i IV. reda nisu utvrđeni, kao i nepostojanje oplavi).

- 5) Prilikom čišćenja kanalske mreže uklanjanjem višegodišnje hidrofilne vegetacije i izmuljivanja profila kanala III. i IV. reda, došlo je do uništenja izljeva na oko 90 % drenskih cijevi čime je uvelike smanjeno ili potpuno onemogućeno otjecanje vode iz njih u sabirne kanale (slika 12.).

Slika 12. Neodržavana kanalska mreža na istraživanom području (lijevo) i nestručno izmuljivanje kanalske mreže sa oštećenim izljevima cijevne drenaže (desno).

Iako sustav odvodnje detaljne kanalske mreže na istraživanom području Lupoglav je u funkciji, njegova je učinkovitost znatno smanjena i to posebno na dionicama gdje kanalska mreža nije redovito i odgovarajuće održavana (slika 12.). Također, na dijelu istraženih površina utvrđene su mikro depresije koje tijekom vlažnih perioda i nakon obilnijih oborina redovito akumuliraju znatnu količinu površinskih voda i na taj način otežavaju i/ili onemogućavaju određene agrotehničke operacije (sjetvu, berbu, gnojidbu, kultivaciju i sl.). Procjenjuje se da navedeni podzemni sustav cijevne drenaže jedino može imati vrlo ograničeno djelovanje na odvođenje suvišnih površinskih voda te ograničeno djelovanje na odvođenje podzemnih voda, a koje se na istraživanom području redovito javljaju i fluktuiraju u zonu rizosfere.

Na temelju svega navedenog, može se zaključiti, da iako su sva predmetna tla hidromeliorirana, razina problema vezanog uz trajanje i intenzitet prekomjernog vlaženja suvišnom površinskom i podzemnom vodom, samo je malim dijelom smanjena u odnosu na istu prije izgradnje sustava odvodnje. Stoga bi kao jedna od realnih i logičnih mogućih mjera bila upravo izgradnja novog podzemnog sustava odvodnje na predmetnom području.
