# Funkcionalnost melioracijske odvodnje agroekosustava Lupoglav

Master's thesis / Diplomski rad

2023

### **Functionality of amelioration drainage system in the Lupoglav agro-ecosystem**

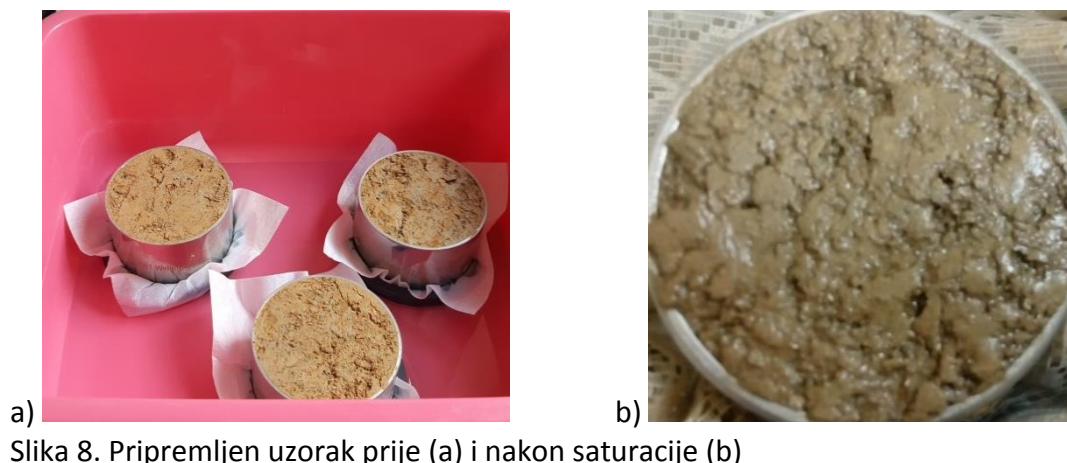
Za laboratorijska istraživanja tla uzorci su naporedno nakon dopremanja postavljeni u neporušenom stanju na filter papir u posudu ispunjenu vodom kako bi se u potpunosti saturirali vodom (slika 8.). Vrijeme koje je potrebno da se uzorak potpuno saturira vodom ovisi o tipu tla, prvenstveno teksturi tla, te trenutačnoj vlažnosti uzroka, a u konkretnom slučaju vrijeme saturacije je bilo 10 dana.

Slika 8. Pripremljen uzorak prije (a) i nakon saturacije (b)

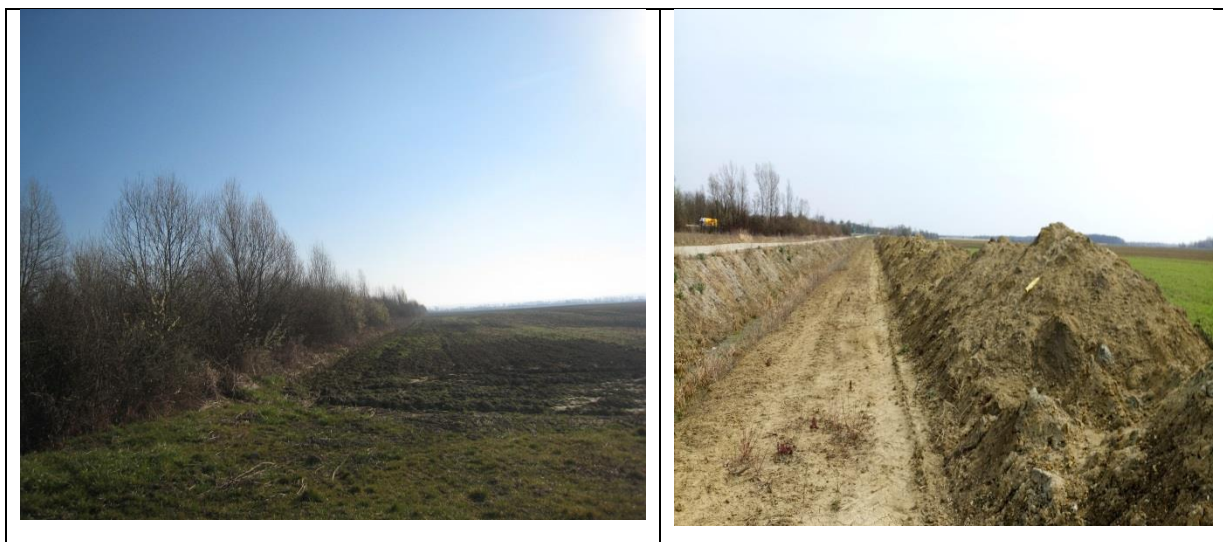
- 5) Prilikom čišćenja kanalske mreže uklanjanjem višegodišnje hidrofilne vegetacije i izmuljivanja profila kanala III. i IV. reda, došlo je do uništenja izljeva na oko 90 % drenskih cijevi čime je uvelike smanjeno ili potpuno onemogućeno otjecanje vode iz njih u sabirne kanale (slika 12.).

Slika 12. Neodržavana kanalska mreža na istraživanom području (lijevo) i nestručno izmuljivanje kanalske mreže sa oštećenim izljevima cijevne drenaže (desno).

Iako sustav odvodnje detaljne kanalske mreže na istraživanom području Lupoglav je u funkciji, njegova je učinkovitost znatno smanjena i to posebno na dionicama gdje kanalska mreža nije redovito i odgovarajuće održavana (slika 12.). Također, na dijelu istraženih površina utvrđene su mikro depresije koje tijekom vlažnih perioda i nakon obilnijih oborina redovito akumuliraju znatnu količinu površinskih voda i na taj način otežavaju i/ili onemogućavaju određene agrotehničke operacije (sjetvu, berbu, gnojidbu, kultivaciju i sl.). Procjenjuje se da navedeni podzemni sustav cijevne drenaže jedino može imati vrlo ograničeno djelovanje na odvođenje suvišnih površinskih voda te ograničeno djelovanje na odvođenje podzemnih voda, a koje se na istraživanom području redovito javljaju i fluktuiraju u zonu rizosfere.
