Stanje i perspektiva cijevne drenaže poljoprivrednog zemljišta Republike Hrvatske

Source / Izvornik: **Hrvatske vode, 2022, 30, 207 - 220**

STANJE I PERSPEKTIVA CIJEVNE DRENAŽE POLJOPRIVREDNOG ZEMLJIŠTA REPUBLIKE HRVATSKE

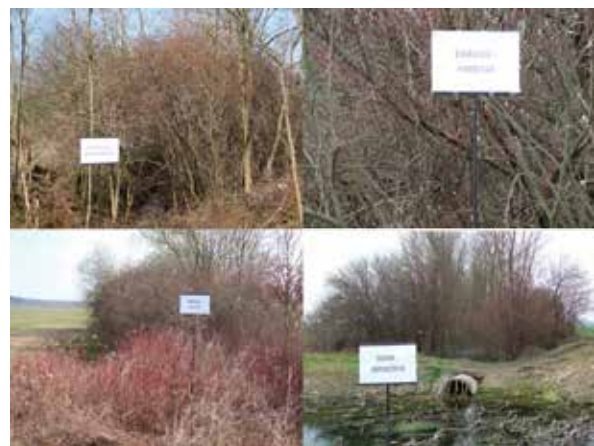
Slika 5: Fotografski prikazi (kao primjeri) dokaza stanja neobnovljenih melioracijskih kanala III. i/ili IV. reda (Izvor: „Drenaža zemljišta Hrvatske“, Petošić, 2021.).

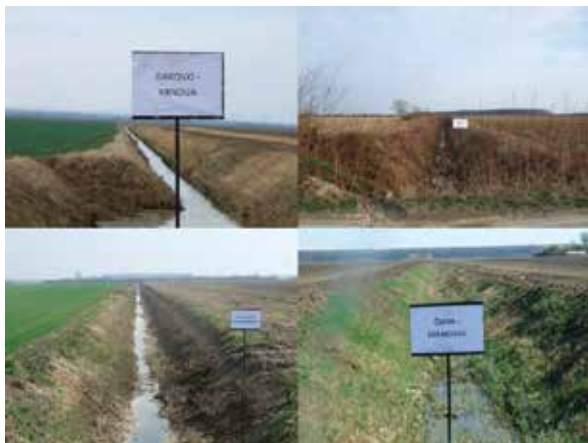
Slika 6: Fotografski prikazi (kao primjeri) dokaza stanja obnovljenih melioracijskih kanala III. i/ili IV. reda (Izvor: „Drenaža zemljišta Hrvatske“, Petošić, 2021.).

Temeljem pokazatelja na slici 4 vidimo da je obnovljenost melioracijskih kanala za detaljnu odvodnju na prostoru DPZ-a u RH na razini od 5.157,08 km odnosno 56,35 %. Za daljnju obnovu navedenih kanala na razini države ostalo je još oko 3.994,99 km. Važno je za istaknuti da oko 40 % i više detaljne površinske melioracijske odvodnje (kanali III. i/ili IV. reda) na prostoru DPZ-a u RH zbog neredovitog održavanja ima ozbiljne probleme u pogledu adekvatne funkcionalnosti, odnosno pravovremenog i efikasnog odvođenja suvišnih voda (slika 5). Na preostalom dijelu oko 60 % površinske odvodnje stanje je relativno zadovoljavajuće (slika 6).

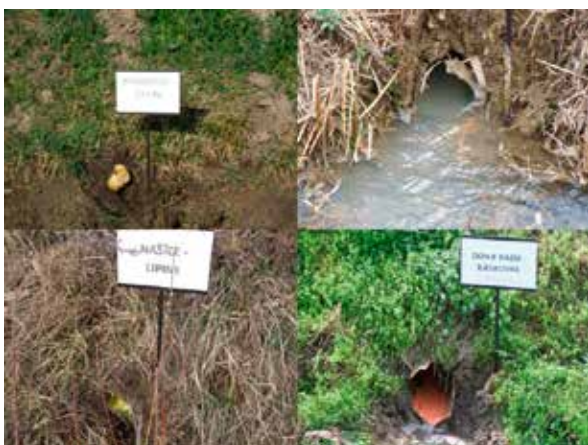
Slika 7: Fotografski prikazi kao primjeri lošeg stanja hidromelioracijskog sustava podzemne odvodnje cijevne drenaže (2017. – 2019.) (Izvor: „Drenaža zemljišta Hrvatske“, Petošić, 2021.).

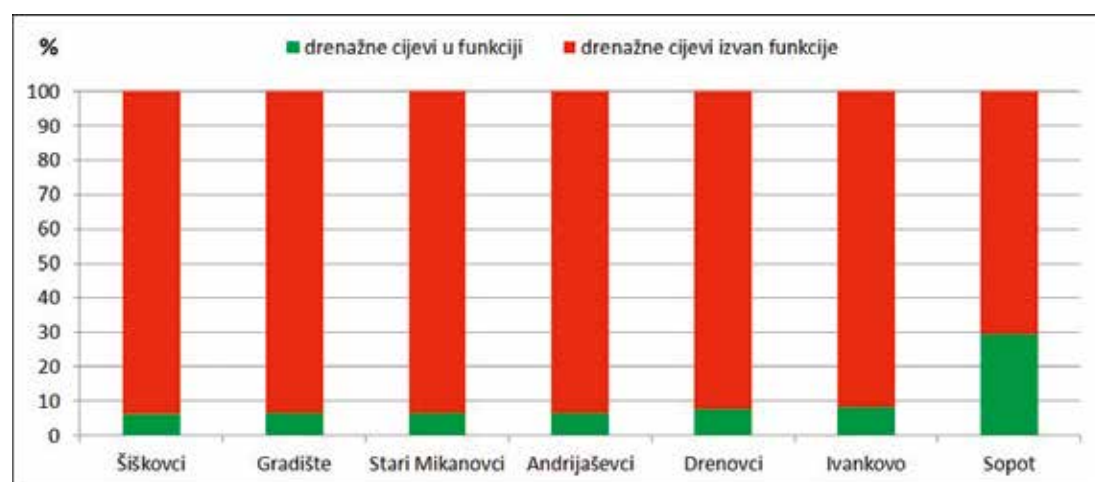
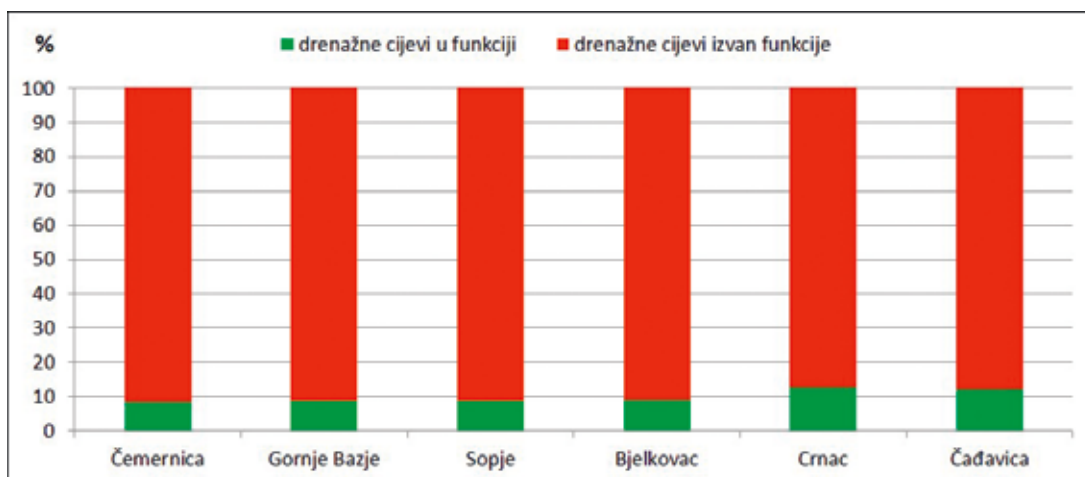
Slika 10: Pregled devastacije cijevne drenaže po kontrolnim cjelinama u Osječko-baranjskoj županiji (Izvor: „Drenaža zemljišta Hrvatske“, Petošić, 2021.).

Slika 11: Pregled devastacije cijevne drenaže po kontrolnim cjelinama u Vukovarsko-srijemskoj županiji (Izvor: „Drenaža zemljišta Hrvatske“, Petošić, 2021.).

Slika 12: Pregled devastacije cijevne drenaže po kontrolnim cjelinama u Virovitčko-podravskoj županiji (Izvor: „Drenaža zemljišta Hrvatske“, Petošić, 2021.).

Slika 13: Pregled devastacije cijevne drenaže po kontrolnim cjelinama u Zagrebačkoj županiji (Izvor: „Drenaža zemljišta Hrvatske“, Petošić, 2021.).

Slika 14: Pregled devastacije cijevne drenaže po kontrolnim cjelinama u Sisačko-moslavačkoj županiji (Izvor: „Drenaža zemljišta Hrvatske“, Petošić, 2021.).

treba naglasiti da je utvrđen vrlo visok stupanj devastiranosti sustava koji u prosjeku iznosi čak oko 84,24 %; (slike od 10 do 14).
