Master's thesis / Diplomski rad

**Funkcionalnost melioracijske odvodnje  
agroekosustava Lupoglav**

DIPLOMSKI RAD

Istraživanje je provedeno s ciljem utvrđivanja trenutnog stanja i funkcionalnosti postojećeg sustava površinske i podzemne odvodnje na području agroekosustava Lupoglav. U istraživanju je utvrđena nefunkcionalnost postojećeg podzemnog sustava (cijevne drenaže) i dijela površinskog sustava odvodnje melioracijskim kanalima. Glavni razlozi nefunkcioniranja sustava odvodnje na agroekosustavu Lupoglav su što između ostalog prilikom izgradnje podzemnog sustava odvodnje nije ugrađivan filter materijal na pojedinim dionicama, neredovito održavanje površinskih sustava odvodnje (izmuljivanje i košnja melioracijskih kanala), nezadovoljavajuća oplav na velikom dijelu površina, ne provođenje dodatnih agrotehničkih mjera poput podrivanja, te sama starost sustava od oko 36 godina. Razina problema vezanog uz trajanje i intenzitet prekomjernog vlaženja suvišnom površinskom i podzemnom vodom, samo je malim dijelom smanjena u odnosu na istu prije izgradnje sustava odvodnje na predmetnom području, te se stoga preporuča izgradnja novog sustava podzemne odvodnje na predmetnom području uz p

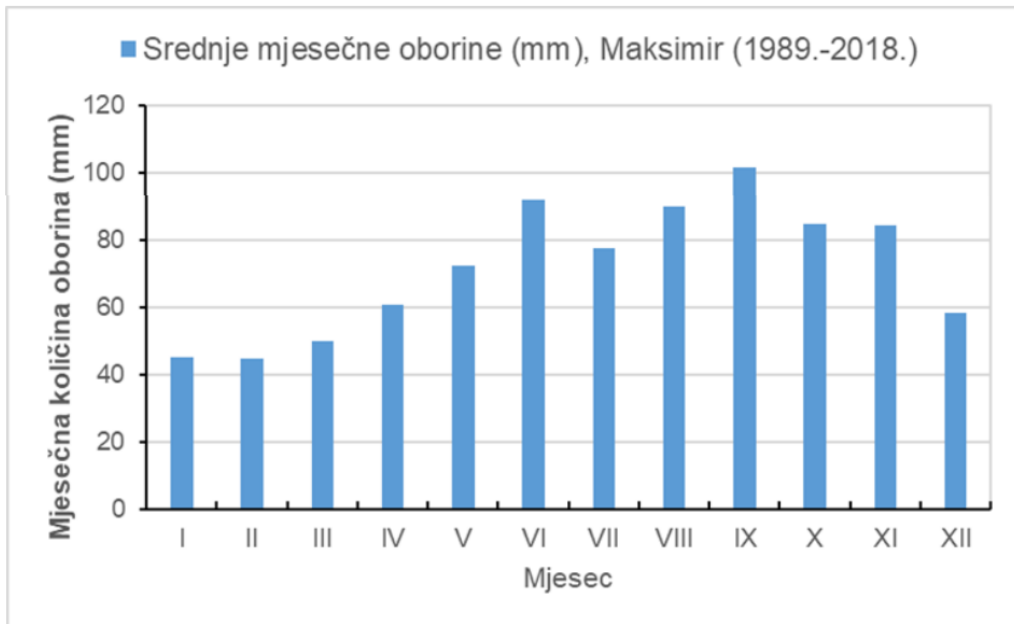
Slika 3. Godišnji hod oborine.

Najmanje oborina je palo tijekom 2011. godine, 517,0 mm, a najviše, 1.317,8 mm u 2014., pa je oborinska amplituda za navedeno razdoblje čak 800,8 mm što je manje od prosjeka za navedeno razdoblje. Najmanje oborina padne u veljači, u prosjeku 44,6 mm s rasponom od samo 1,5 mm u 1998. do 141,3 mm u 2014. No, i oborina, kao i temperatura ima pozitivan trend u navedenom razdoblju. Za meteorološku postaju Zagreb-Maksimir broj dana sa snježnim pokrivačem iznosi 22. Prosječne višegodišnje vrijednosti za Zagreb pokazuju da se u 10 mjeseci može očekivati kako će od 10 dana 4 biti s oborinama, a u preostala 2 mjeseca na 10 dana dolaze 3 dana s oborinama.

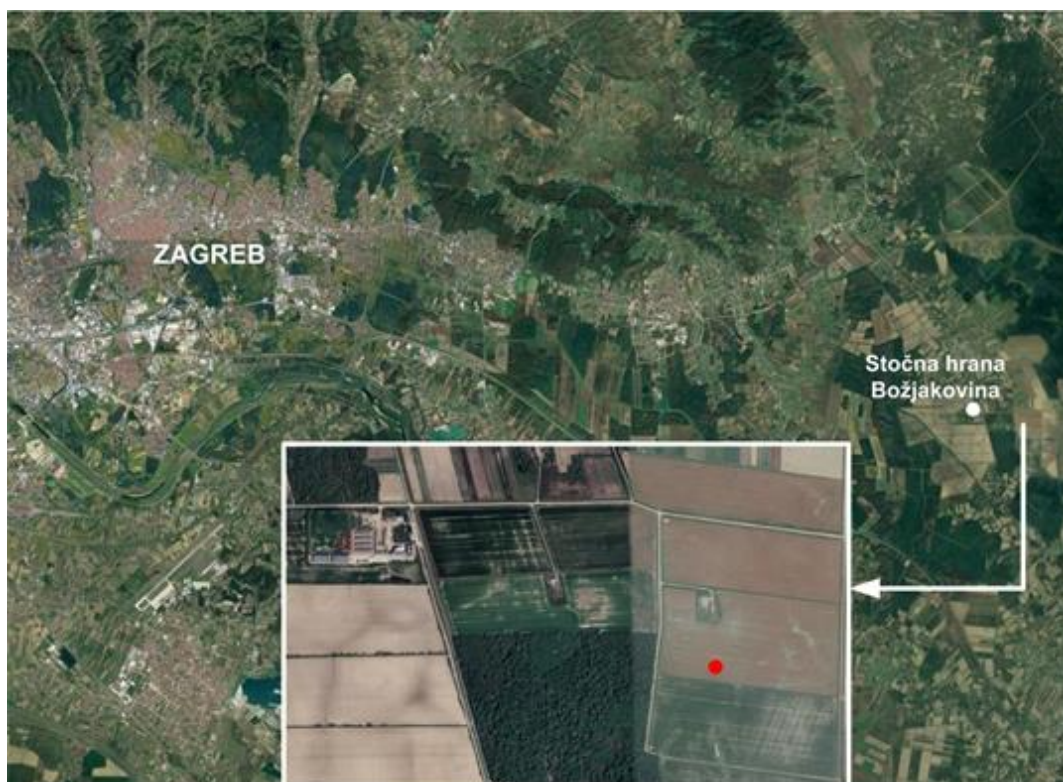
Terenska istraživanja na području agroekosustava Lupoglav provedena su tijekom ožujka 2021. (slika 5.). Terenska pedološka istraživanja provedena su sukladno kriterijima i normativima izrade pedoloških karata mjerila 1:10.000. U okviru istraživanja na terenu je vršeno sondiranje tla, otvaranje pedološkog profila, uzorkovanje tla za laboratorijske analize, mjerenje infiltracijske sposobnosti tla za vodu te izračunavanje indeksa učinka drenskog rova. Na temelju opažanja izvršena je procjena trenutnog i potencijalnog stanja sustava odvodnje agroekosustava Lupoglav, kao i pojedinih mjera gospodarenja zemljištem i vodama.

Slika 5. Širi prikaz istraživanog područja Lupoglav sa crveno označenom lokacijom pedološkog profila

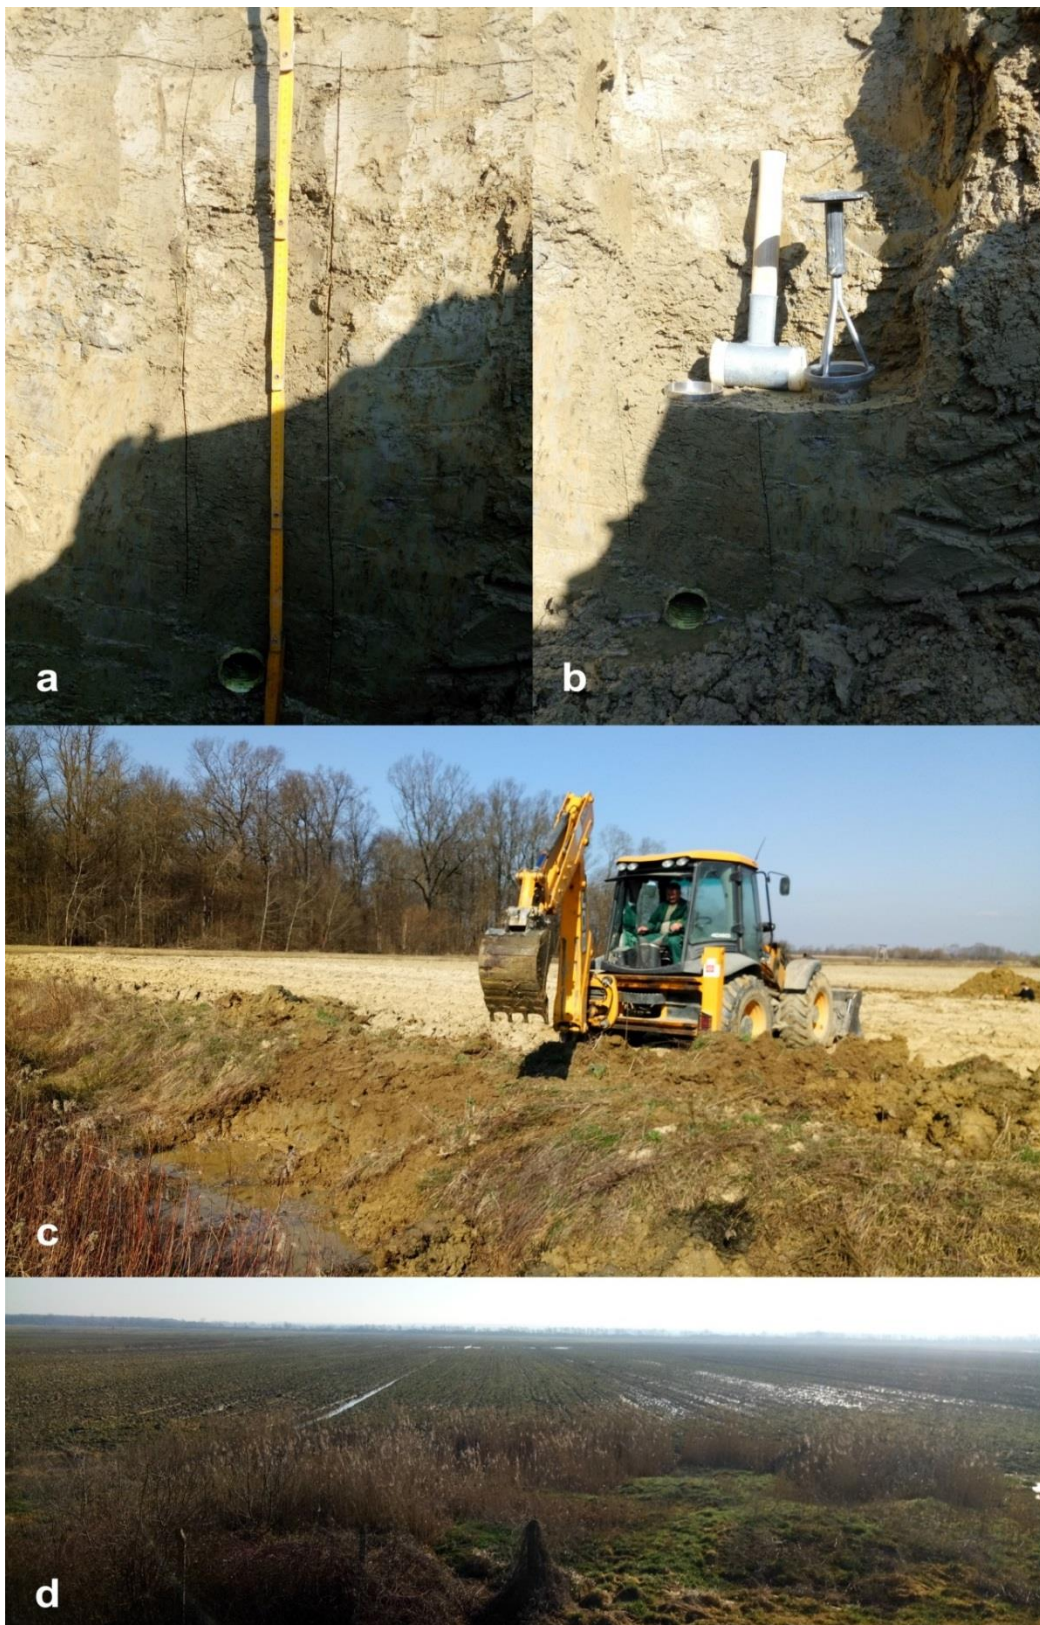
Detaljnijim obilaskom šireg terena na navedenoj lokaciji utvrđeno je trenutno stanje hidromelioracijskog sustava odvodnje na obradivim površinama (slika 6c, d). Također, utvrđeno je nepostojanje izljeva cijevne drenaže u kanale III. i IV. reda, kao i nepostojanje oplavi, odnosno onemogućeno je nesmetano otjecanje drenske vode u kanale III. i IV. reda, a uslijed dugogodišnjeg zamuljenja recipijenata (slika 6c).

Slika 6. Prikaz pedološkog profila (a), uzimanja uzoraka tla u neporušenom stanju (b), zamuljenost kanala III. i IV. reda i nemogućnost oplavi (c) te prisutnost suvišnih površinskih voda (d) na lokaciji Lupoglav

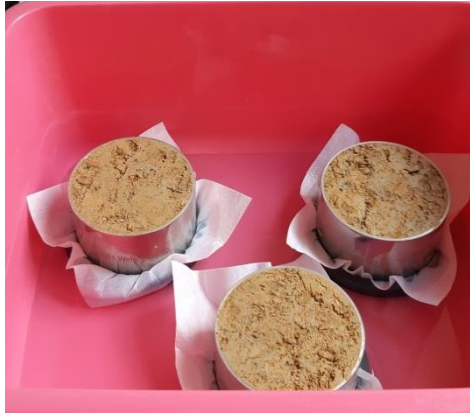
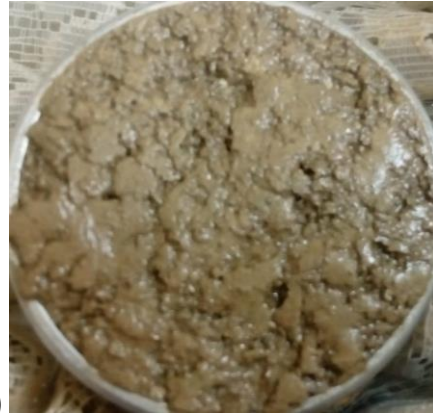
Za laboratorijska istraživanja tla uzorci su naporedno nakon dopremanja postavljeni u neporušenom stanju na filter papir u posudu ispunjenu vodom kako bi se u potpunosti saturirali vodom (slika 8.). Vrijeme koje je potrebno da se uzorak potpuno saturira vodom ovisi o tipu tla, prvenstveno teksturi tla, te trenutačnoj vlažnosti uzroka, a u konkretnom slučaju vrijeme saturacije je bilo 10 dana.

Slika 8. Pripremljen uzorak prije (a) i nakon saturacije (b)

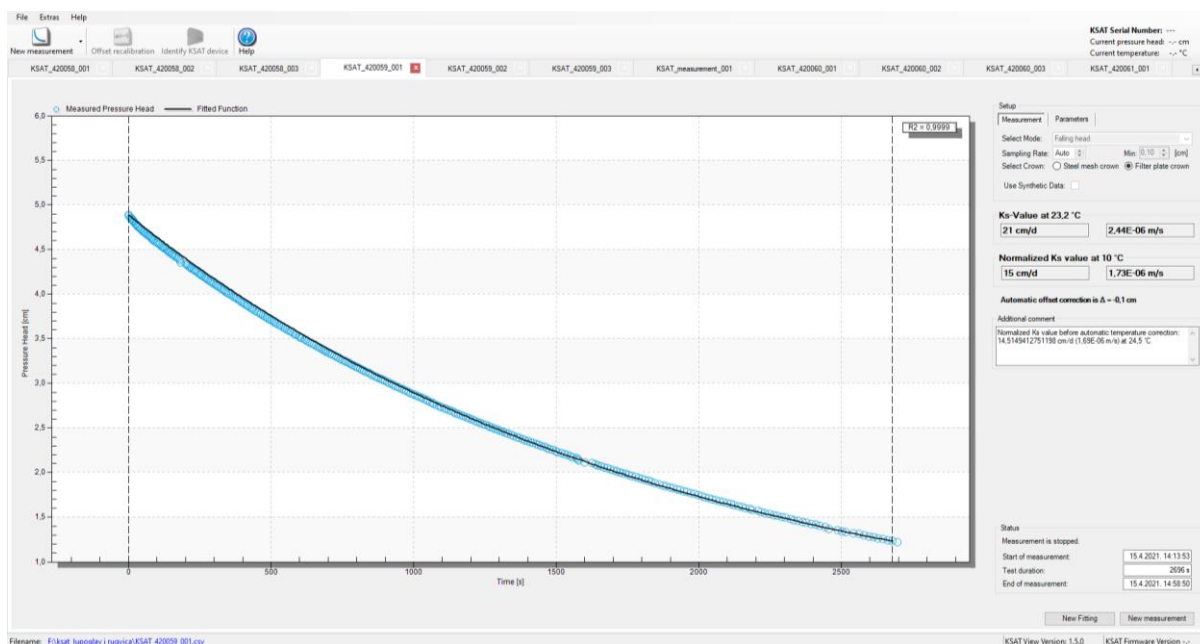
Mjerenja na svim cilindrima provedena su u triplikatu radi statističkog izračuna. Krivulje vodopropusnosti uzoraka tla u drenskom rovu i neposredno pored drenskog rova su na obje lokacije imale vrlo slične krivulje uz minimalna odstupanja (slika 11.), a što upućuje na vrlo slabu ili nikakvu učinkovitost drenskog rova.

Slika 11. Prikaz krivulja vodopropusnosti u računalnom programu K-SAT

Prosječna vrijednost vodopropusnosti na dubini od 80 cm u drenskom rovu iznosila je 14 cm dan<sup>-1</sup>, a izvan drenskog rova iznosi 16 cm dan<sup>-1</sup>, dok na dubini od 100 cm prosječna vrijednost vodopropusnosti u drenskom rovu iznosi 5,5 cm dan<sup>-1</sup>, a izvan drenskog rova iznosi 4,8 cm dan<sup>-1</sup> (tablica 12).

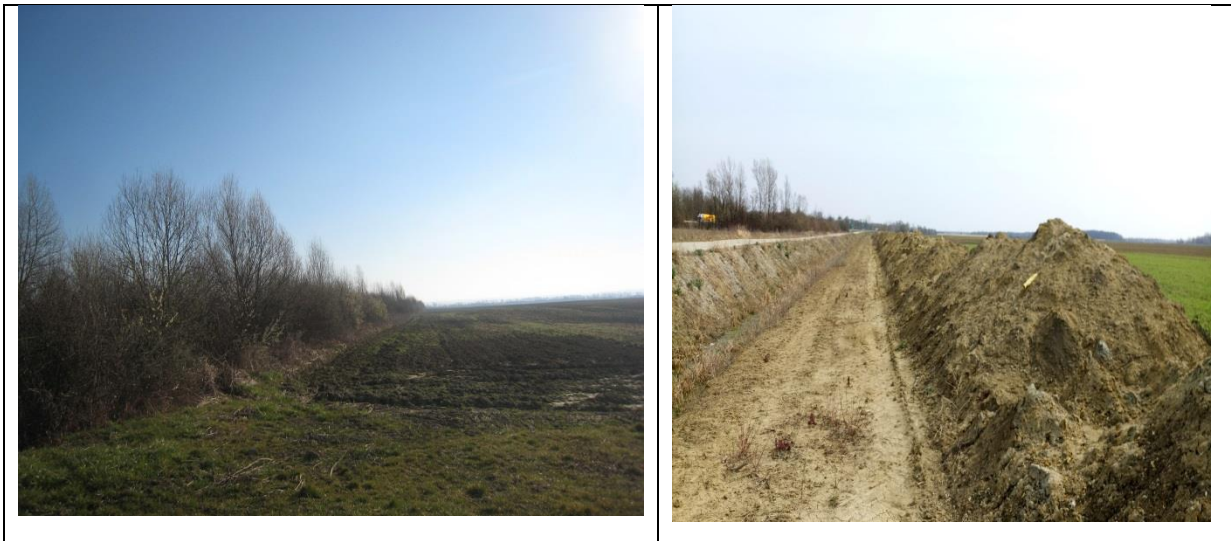
- 4) Zbog neredovitog održavanja kanalske mreže onemogućeno je nesmetano otjecanje drenske vode u kanale III. i IV. reda (izljevi cijevne drenaže u kanale III. i IV. reda nisu utvrđeni, kao i nepostojanje oplavi).

- 5) Prilikom čišćenja kanalske mreže uklanjanjem višegodišnje hidrofilne vegetacije i izmuljivanja profila kanala III. i IV. reda, došlo je do uništenja izljeva na oko 90 % drenskih cijevi čime je uvelike smanjeno ili potpuno onemogućeno otjecanje vode iz njih u sabirne kanale (slika 12.).

Slika 12. Neodržavana kanalska mreža na istraživanom području (lijevo) i nestručno izmuljivanje kanalske mreže sa oštećenim izljevima cijevne drenaže (desno).

Iako sustav odvodnje detaljne kanalske mreže na istraživanom području Lupoglav je u funkciji, njegova je učinkovitost znatno smanjena i to posebno na dionicama gdje kanalska mreža nije redovito i odgovarajuće održavana (slika 12.). Također, na dijelu istraženih površina utvrđene su mikro depresije koje tijekom vlažnih perioda i nakon obilnijih oborina redovito akumuliraju znatnu količinu površinskih voda i na taj način otežavaju i/ili onemogućavaju određene agrotehničke operacije (sjetvu, berbu, gnojidbu, kultivaciju i sl.). Procjenjuje se da navedeni podzemni sustav cijevne drenaže jedino može imati vrlo ograničeno djelovanje na odvođenje suvišnih površinskih voda te ograničeno djelovanje na odvođenje podzemnih voda, a koje se na istraživanom području redovito javljaju i fluktuiraju u zonu rizosfere.
