**Funkcionalnost melioracijske odvodnje
agroekosustava Lupoglav**

DIPLOMSKI RAD

Functionality of amelioration drainage system in the Lupoglav agro-ecosystem

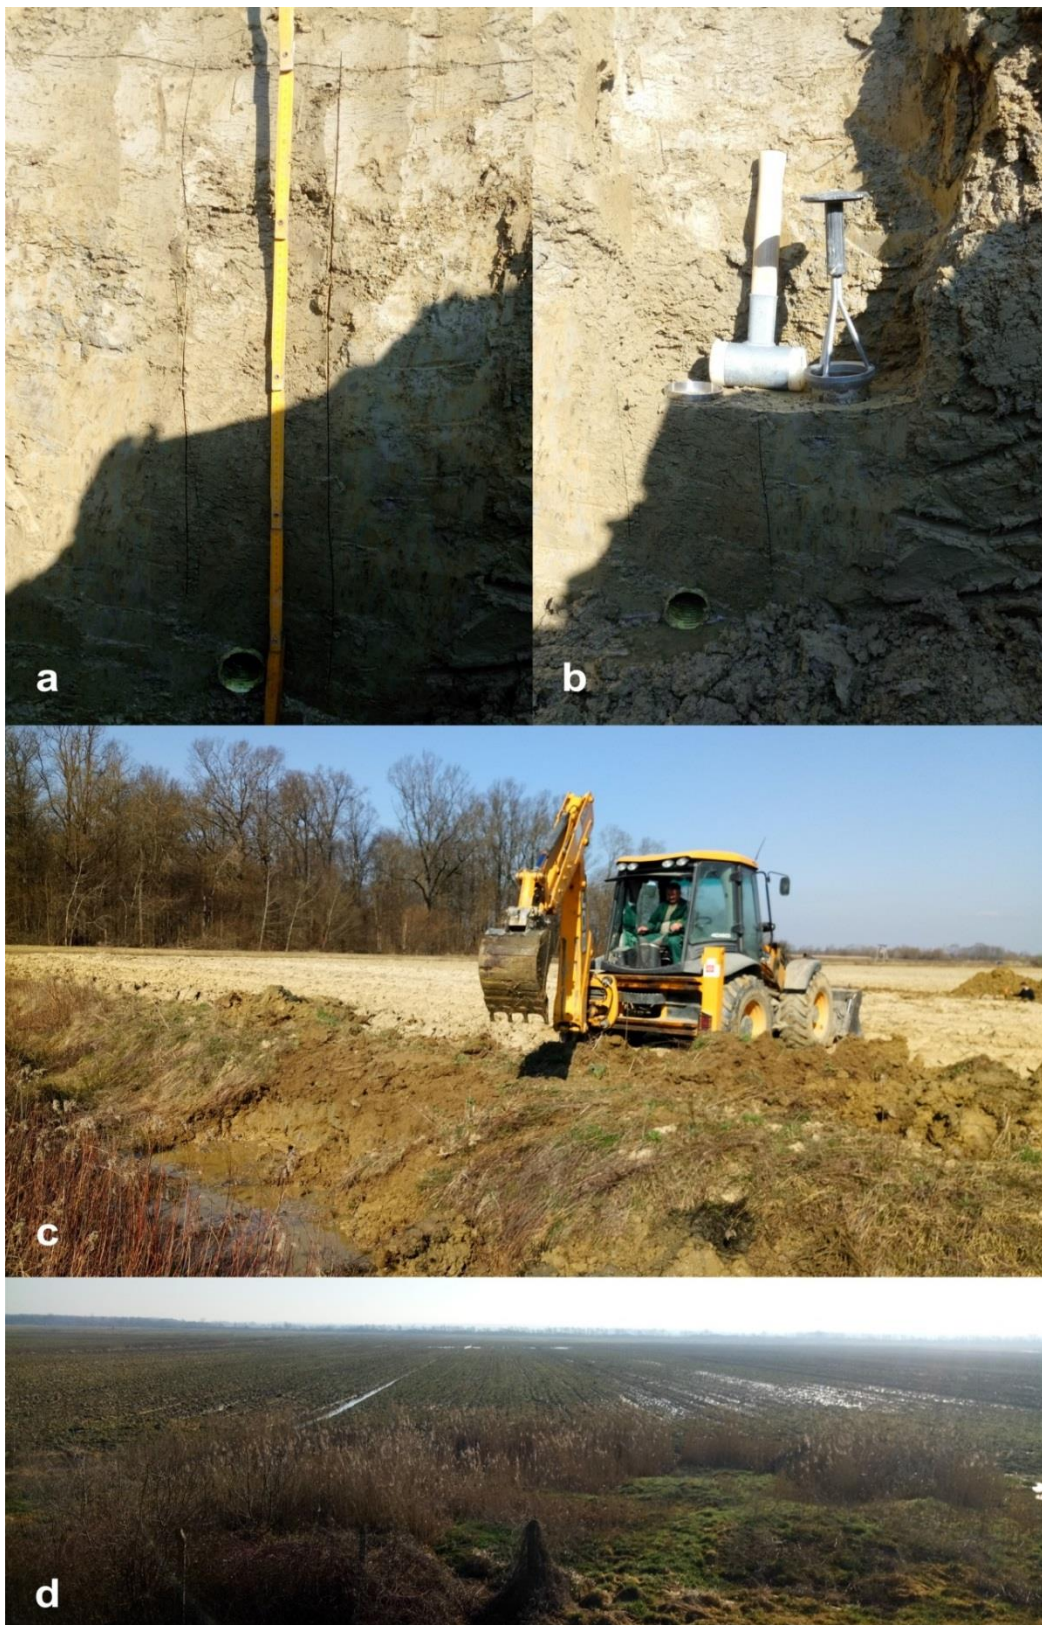
Detaljnijim obilaskom šireg terena na navedenoj lokaciji utvrđeno je trenutno stanje hidromelioracijskog sustava odvodnje na obradivim površinama (slika 6c, d). Također, utvrđeno je nepostojanje izljeva cijevne drenaže u kanale III. i IV. reda, kao i nepostojanje oplavi, odnosno onemogućeno je nesmetano otjecanje drenske vode u kanale III. i IV. reda, a uslijed dugogodišnjeg zamuljenja recipijenata (slika 6c).

Slika 6. Prikaz pedološkog profila (a), uzimanja uzoraka tla u neporušenom stanju (b), zamuljenost kanala III. i IV. reda i nemogućnost oplavi (c) te prisutnost suvišnih površinskih voda (d) na lokaciji Lupoglav

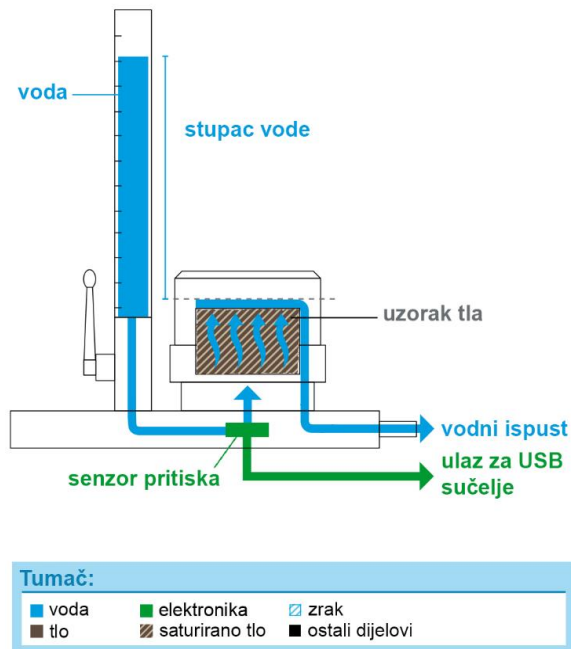
Saturirani uzorci tla su podvrgnuti mjeranju hidrauličke provodljivosti tla pomoću K-SAT uređaja, metodom padajućeg pritiska (eng. falling head technique), kojeg registrira senzor i automatski bilježi vrijeme temeljem čega se izračunava hidraulička provodljivost tla u saturiranim uvjetima (K_s) izražena u cm dan^{-1} (Slika 9). Mjerenja se baziraju na Darcyjevoj jednadžbi (Darcy, 1856.) kojom je brzina kretanja vode kroz tlo proporcionalna hidrauličkom gradijentu i koeficijentu propusnosti:

Slika 9. a) Shema K-SAT sustava i b) prikaz K-SAT sustava u MELILAB laboratoriju.

Nakon provedenog automatskog mjerenja uređaj ispisuje podatke o vremenskom trajanju potrebnom da poznati volumen prođe kroz cilindar tla (slika 9.).

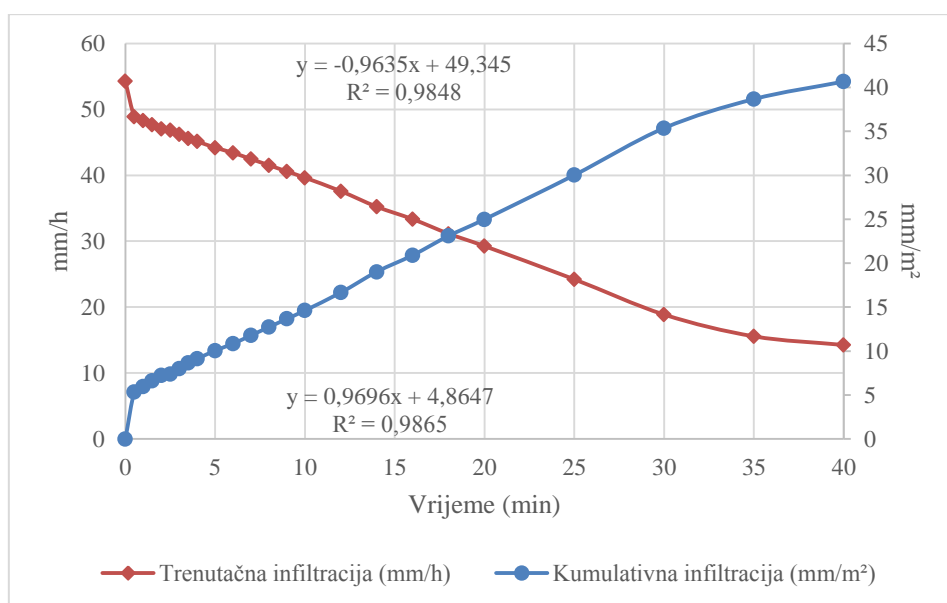
Rezultati mjerenja infiltracijske sposobnosti tla na istraživanoj lokaciji Lupoglav grafički su prikazani na slici 10. Na grafu, plava linija prikazuje kumulativnu infiltraciju (količina vode u mm koja se upija kroz određeno vrijeme), dok crvena linija prikazuje trenutačnu infiltraciju (količina vode koja se upija u jedinici vremena). Na parceli projektnog područja Lupoglav najveća izmjerena vrijednost infiltracije je iznosila 8,4 mm/sat, a najmanja 1,8 mm/sat, dok je srednja vrijednost infiltracije bila 5,0 mm/sat.

Slika 10. Rezultat mjerenja infiltracije na parceli projektnog područja Lupoglav

Uvažavajući klase infiltracijske sposobnosti tla nakon jednog sata kišenja, može se zaključiti kako tlo na projektnom području Lupoglav pripada klasi vrlo niske infiltracijske sposobnosti. Međutim, potrebno je napomenuti da je navedena klasifikacija (tablica 11) više prilagođena drugoj metodi mjerenja infiltracije (tzv. double ring infiltrometer) i za uvjete ne saturiranosti tla vodom u sušnom (ljetnom) periodu te bi stoga bilo poželjno navedena mjerenja ponoviti u ljetnom razdoblju.
