Stanje i perspektiva cijevne drenaže poljoprivrednog zemljišta Republike Hrvatske

Source / Izvornik: **Hrvatske vode, 2022, 30, 207 - 220**

STANJE I PERSPEKTIVA CIJEVNE DRENAŽE POLJOPRIVREDNOG ZEMLJIŠTA REPUBLIKE HRVATSKE

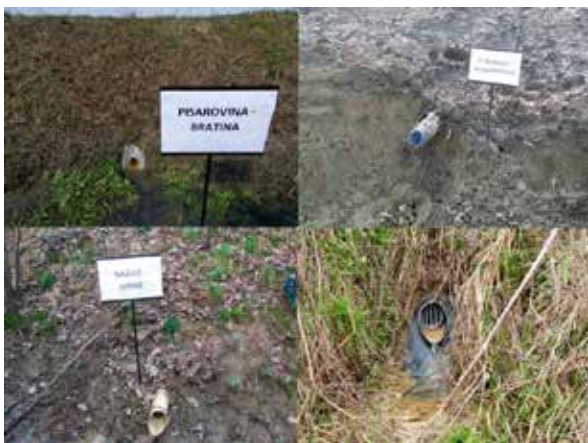
Slika 8: Fotografski prikazi kao primjeri dobrog stanja hidromelioracijskog sustava podzemne odvodnje – cijevne drenaže (2017. – 2019.) (Izvor: „Drenaža zemljišta Hrvatske“, Petošić, 2021.).

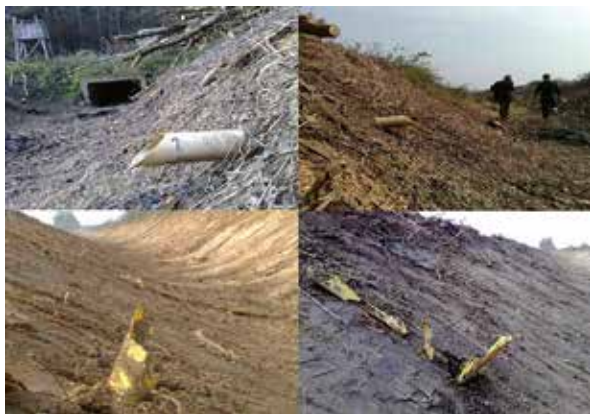
Slika 9: Prikaz oštećenja i devastacije sustava cijevne drenaže u postupku obnove melioracijskih kanala III./IV. reda (Zagrebačka županija, Božjakovina). Zbog izostanka kontrole kod izvođenja radova uočljivo je praktično potpuno uništenje (devastacija) izljeva drenažnih cijevi (dolje) (Izvor: „Drenaža zemljišta Hrvatske“, Petošić, 2021.).

Nasuprot prvom, drugi oblik devastacije drenažnog sustava u RH vezan je uz obnovu i redovito održavanje kanala (košnja bankina i pokosa, uklanjanje drvenaste vegetacije, izmuljivanje s produbljivanjem). Ponajprije zbog nedostatka kontrole pri izvedbi navedenih radova, koji su obavljani raznim strojevima (kosilice, malčeri, bageri, sjekači), slika 9, na većini kontroliranih drenažnih lokacija utvrđeno je znatno oštećenje ili potpuno uništenje izljeva drenažnih cijevi u rasponu vrijednosti od 25 % do 85 %, pa i više.

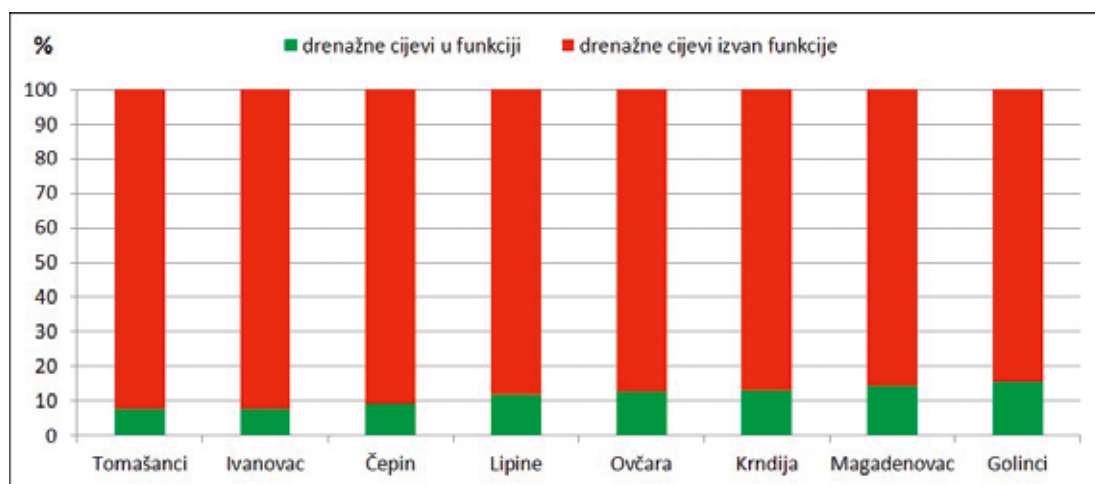
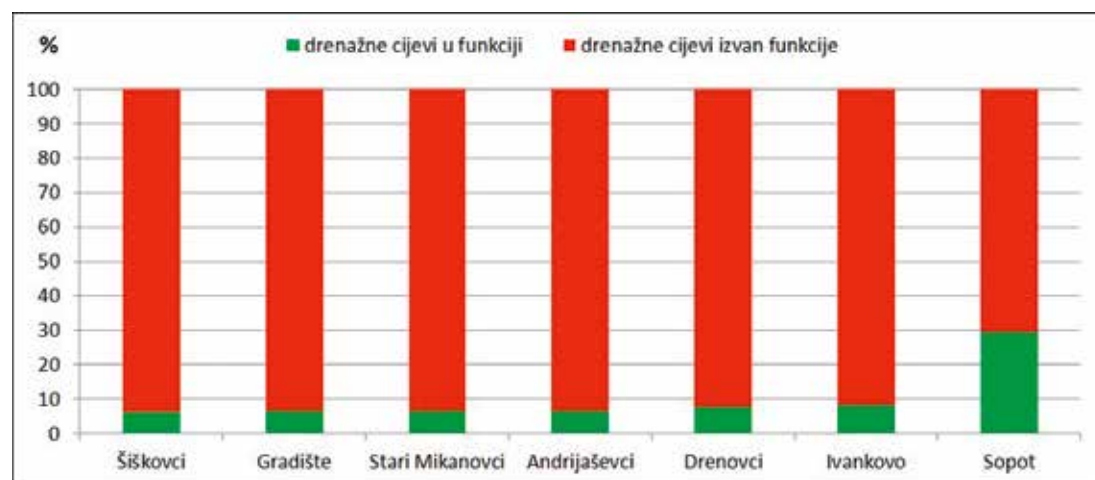
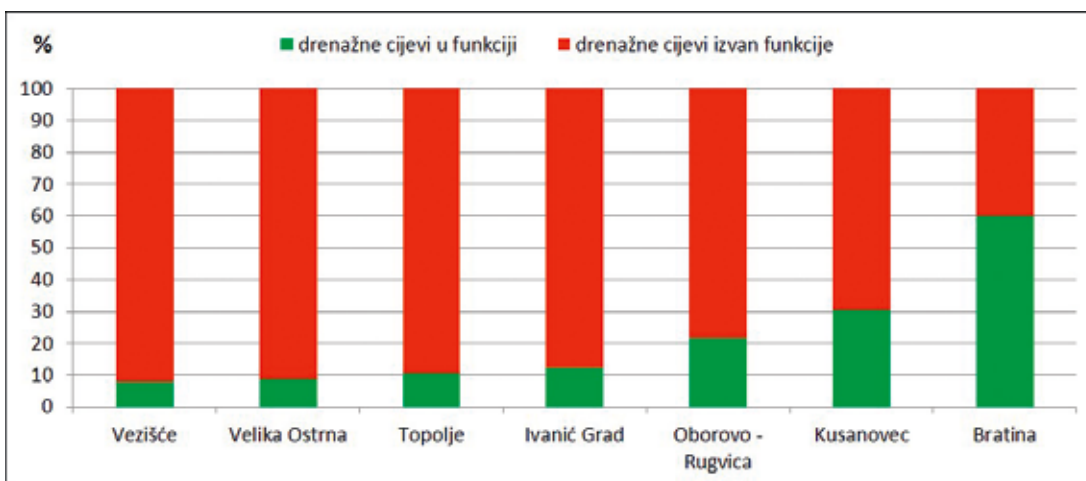
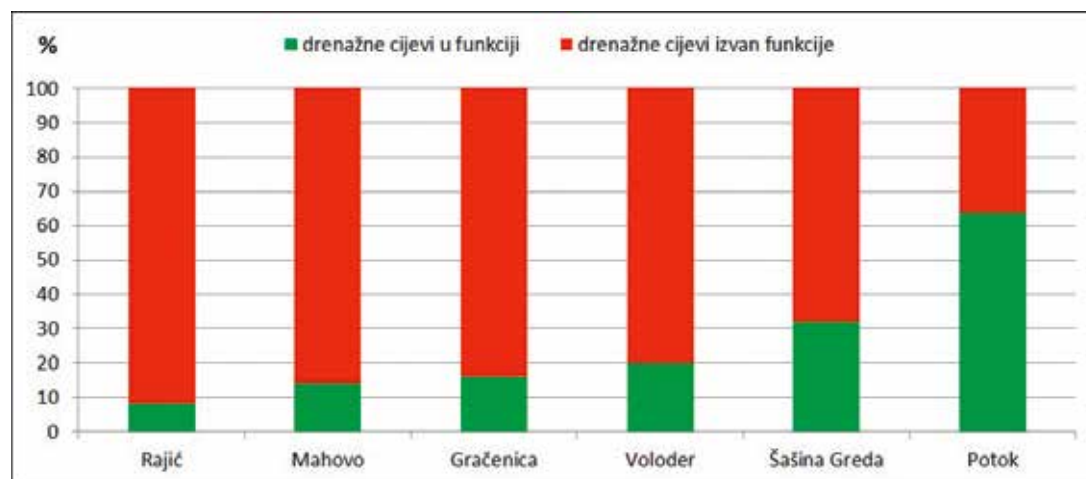
Slika 10: Pregled devastacije cijevne drenaže po kontrolnim cjelinama u Osječko-baranjskoj županiji (Izvor: „Drenaža zemljišta Hrvatske“, Petošić, 2021.).

Slika 11: Pregled devastacije cijevne drenaže po kontrolnim cjelinama u Vukovarsko-srijemskoj županiji (Izvor: „Drenaža zemljišta Hrvatske“, Petošić, 2021.).

Slika 12: Pregled devastacije cijevne drenaže po kontrolnim cjelinama u Virovitičko-podravskoj županiji (Izvor: „Drenaža zemljišta Hrvatske“, Petošić, 2021.).

Slika 13: Pregled devastacije cijevne drenaže po kontrolnim cjelinama u Zagrebačkoj županiji (Izvor: „Drenaža zemljišta Hrvatske“, Petošić, 2021.).

Slika 14: Pregled devastacije cijevne drenaže po kontrolnim cjelinama u Sisačko-moslavačkoj županiji (Izvor: „Drenaža zemljišta Hrvatske“, Petošić, 2021.).

treba naglasiti da je utvrđen vrlo visok stupanj devastiranosti sustava koji u prosjeku iznosi čak oko 84,24 %; (slike od 10 do 14).
