*Source / Izvornik:* **Hrvatske vode, 2022, 30, 207 - 220**

Stručni članak | Review paper | UDK: 631.6(497.5)

# STANJE I PERSPEKTIVA CIJEVNE DRENAŽE POLJOPRIVREDNOG ZEMLJIŠTA REPUBLIKE HRVATSKE

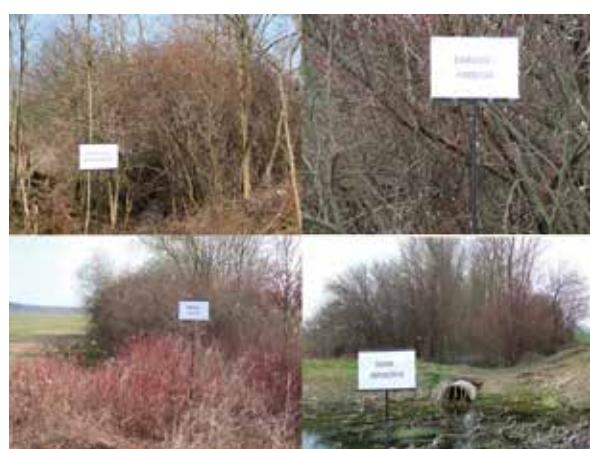
Slika 5: Fotografski prikazi (kao primjeri) dokaza stanja neobnovljenih melioracijskih kanala III. i/ili IV. reda (Izvor: „Drenaža zemljišta Hrvatske”, Petošić, 2021.).

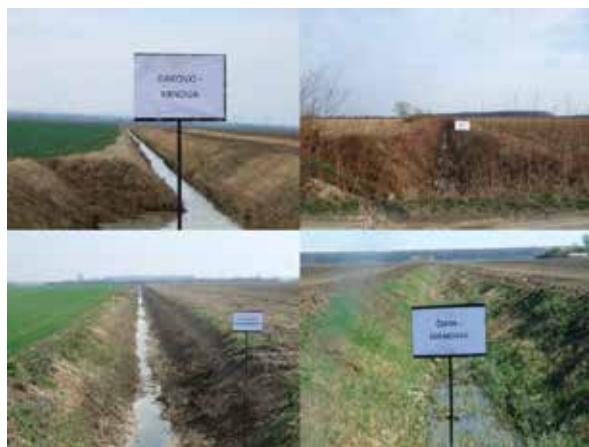
Slika 6: Fotografski prikazi (kao primjeri) dokaza stanja obnovljenih melioracijskih kanala III. i/ili IV. reda (Izvor: „Drenaža zemljišta Hrvatske“, Petošić, 2021.).

Temeljem pokazatelja na [slici 4](#) vidimo da je obnovljenost melioracijskih kanala za detaljnu odvodnju na prostoru DPZ-a u RH na razini od 5.157,08 km odnosno 56,35 %. Za daljnju obnovu navedenih kanala na razini države ostalo je još oko 3.994,99 km. Važno je za istaknuti da oko 40 % i više detaljne površinske melioracijske odvodnje (kanali III. i/ili IV. reda) na prostoru DPZ-a u RH zbog neredovitog održavanja ima ozbiljne probleme u pogledu adekvatne funkcionalnosti, odnosno pravovremenog i efikasnog odvođenja suvišnih voda ([slika 5](#)). Na preostalom dijelu oko 60 % površinske odvodnje stanje je relativno zadovoljavajuće ([slika 6](#)).

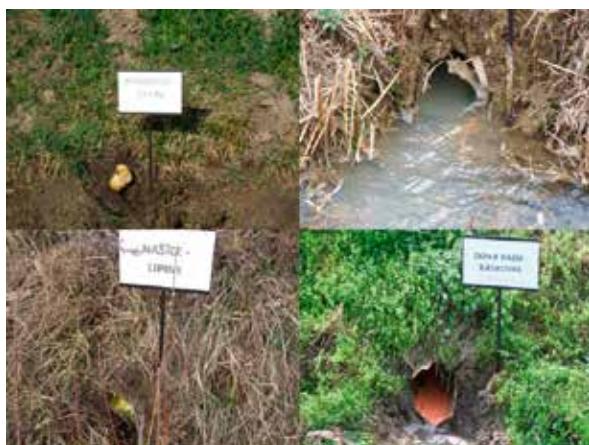
Slika 7: Fotografski prikazi kao primjeri lošeg stanja hidromelioracijskog sustava podzemne odvodnje cijevne drenaže (2017. – 2019.) (Izvor: „Drenaža zemljišta Hrvatske“, Petošić, 2021.).

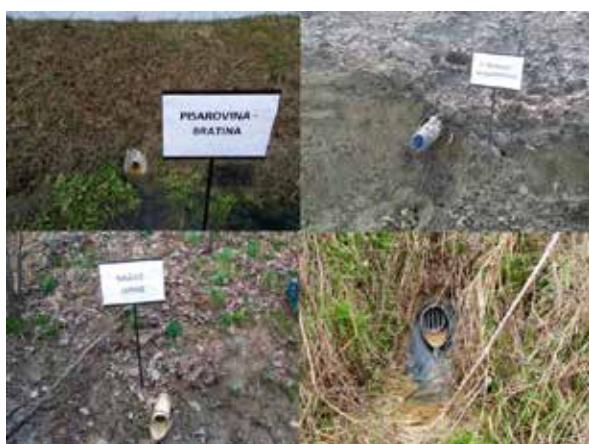
Slika 8: Fotografski prikazi kao primjeri dobrog stanja hidromelioracijskog sustava podzemne odvodnje – cijevne drenaže (2017. – 2019.) (Izvor: „Drenaža zemljišta Hrvatske“, Petošić, 2021.).

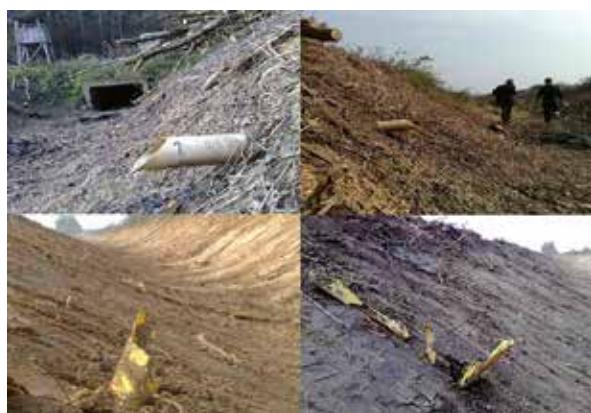
Slika 9: Prikaz oštećenja i devastacije sustava cijevne drenaže u postupku obnove melioracijskih kanala III./IV. reda (Zagrebačka županija, Božjakovina). Zbog izostanka kontrole kod izvođenja radova uočljivo je praktično potpuno uništenje (devastacija) izljeva drenažnih cijevi (dolje) (Izvor: „Drenaža zemljišta Hrvatske”, Petošić, 2021.).

Nasuprot prvom, drugi oblik devastacije drenažnog sustava u RH vezan je uz obnovu i redovito održavanje kanala (košnja bankina i pokosa, uklanjanje drvenaste vegetacije, izmuljivanje s produbljivanjem). Ponajprije zbog nedostatka kontrole pri izvedbi navedenih radova, koji su obavljeni raznim strojevima (kosilice, malčeri, bageri, sjekači), slika 9, na većini kontroliranih drenažnih lokacija utvrđeno je znatno oštećenje ili potpuno uništenje izljeva drenažnih cijevi u rasponu vrijednosti od 25 % do 85 %, pa i više.

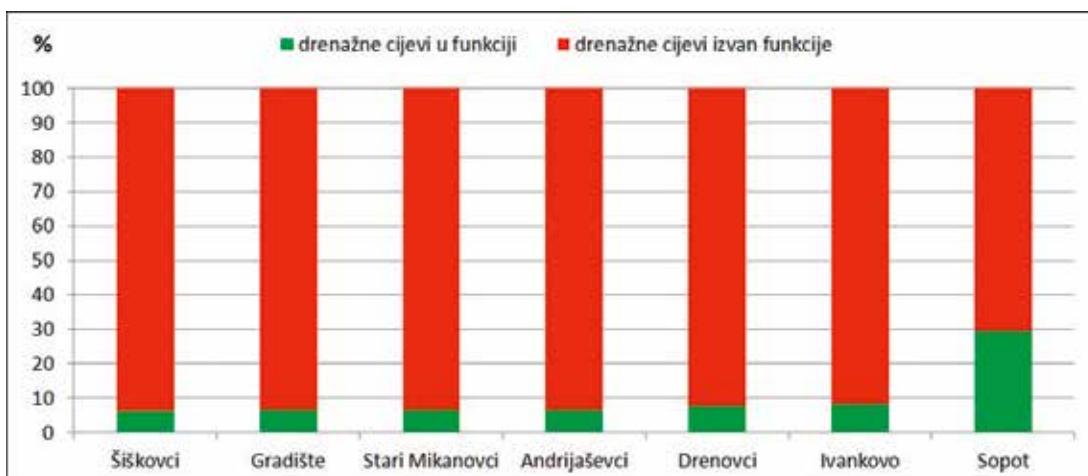
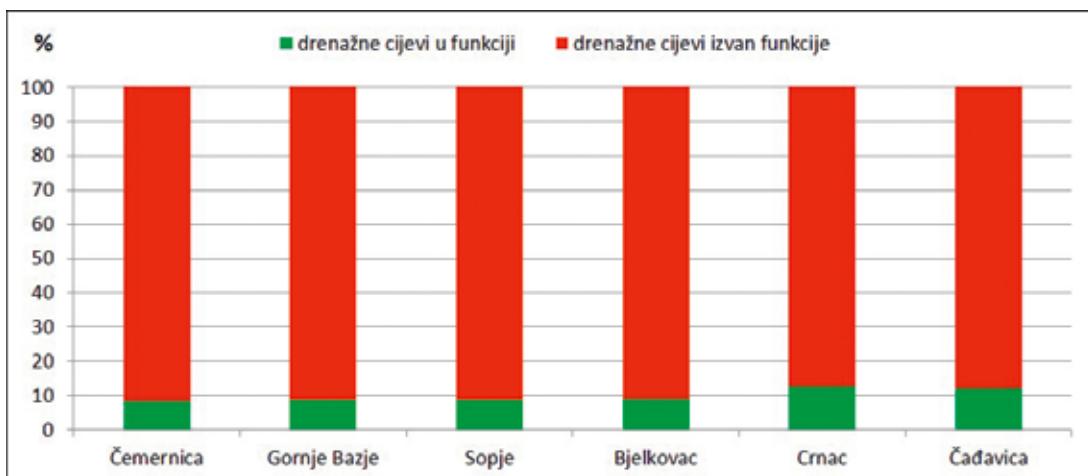
Slika 10: Pregled devastacije cijevne drenaže po kontrolnim cjelinama u Osječko-baranjskoj županiji (Izvor: „Drenaža zemljišta Hrvatske”, Petošić, 2021.).

Slika 11: Pregled devastacije cijevne drenaže po kontrolnim cjelinama u Vukovarsko-srijemskoj županiji (Izvor: „Drenaža zemljišta Hrvatske”, Petošić, 2021.).

Slika 12: Pregled devastacije cijevne drenaže po kontrolnim cjelinama u Virovitičko-podravskoj županiji (Izvor: „Drenaža zemljišta Hrvatske”, Petošić, 2021.).

Slika 13: Pregled devastacije cijevne drenaže po kontrolnim cjelinama u Zagrebačkoj županiji (Izvor: „Drenaža zemljišta Hrvatske”, Petošić, 2021.).

Slika 14: Pregled devastacije cijevne drenaže po kontrolnim cjelinama u Sisačko-moslavačkoj županiji (Izvor: „Drenaža zemljišta Hrvatske”, Petošić, 2021.).

treba naglasiti da je utvrđen vrlo visok stupanj devastiranosti sustava koji u prosjeku iznosi čak oko 84,24 %; ([slike od 10 do 14](#)).
